Résumé de l'expertise n° 22/TPC/4815

Adresse : **19 ROUTE DE LAPOUDGE**

Commune : **65190 BÉGOLE**

Périmètre de repérage : ... **Maison, grange et abords immédiats**

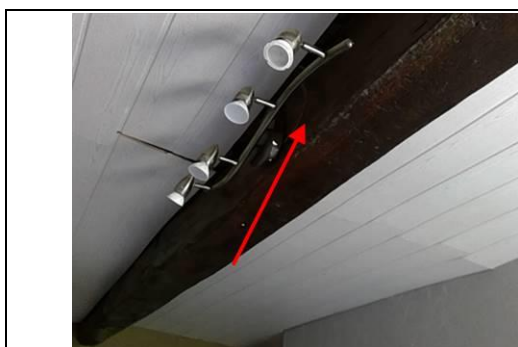
Photo PhEle001

Libellé de l'anomalie : B8.3 e Au moins un conducteur isolé n'est pas placé sur toute sa longueur dans un conduit, une goulotte ou une plinthe ou une huisserie, en matière isolante ou métallique, jusqu'à sa pénétration dans le matériel électrique qu'il alimente.

Remarques : Présence de conducteurs électriques non protégés mécaniquement ; Faire intervenir un électricien qualifié afin d'installer des protections mécaniques sur les conducteurs non protégés

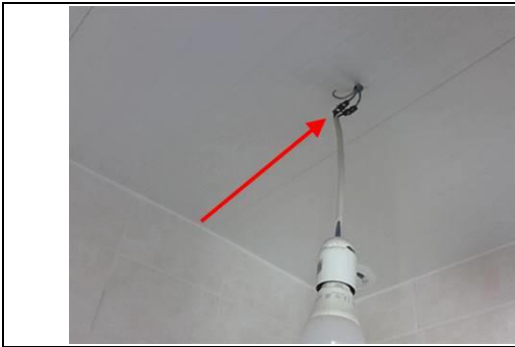
Photo PhEle002

Libellé de l'anomalie : B7.3 d L'installation électrique comporte au moins une connexion avec une partie active nue sous tension accessible.
Remarques : Présence de connexion de matériel électrique présentant des parties actives nues sous tension ; Faire intervenir un électricien qualifié afin de remplacer les matériels présentant des parties actives nues sous tension
