Dossier Technique Immobilier

Numéro de dossier : 2022YLO00172
Date du repérage : 25/04/2022

Résumé de l'expertise n° 2022YLO00172

Constat de risque d'exposition au plomb CREP

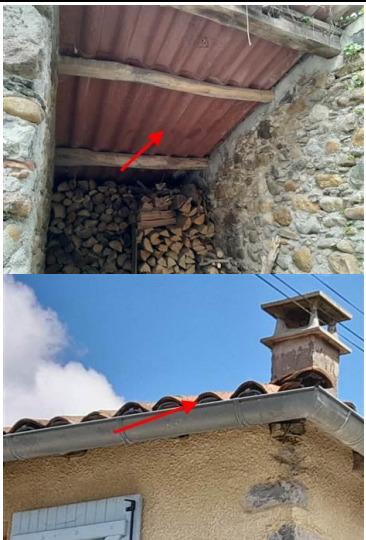
Localisation	Identifiant + Description	Photo
Extérieur - Toiture gîte et abri bois	<p><u>Identifiant:</u> 2022YLO00172/M001 <u>Description:</u> Plaques en fibres-ciment (y compris plaques « sous tuiles ») <u>Liste selon annexe.13-9 du CSP:</u> B <u>Justificatif:</u> Sur justificatif daté</p>

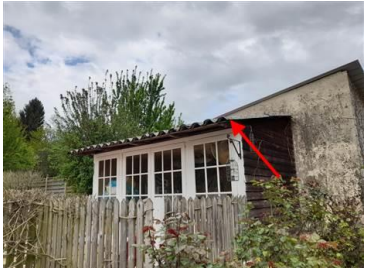
Annexes - Couverture Pool house; Annexes - Couverture Abri de jardin	<p><u>Identifiant:</u> 2022YLO00172/M002-P001 <u>Description:</u> Plaques en fibres-ciment <u>Liste selon annexe.13-9 du CSP:</u> B <u>Justificatif:</u></p>

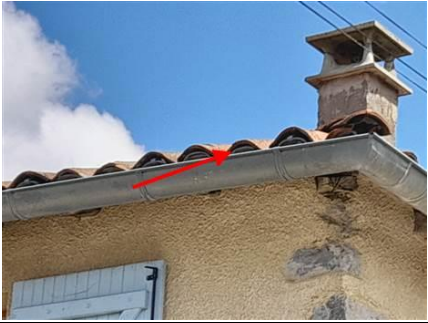
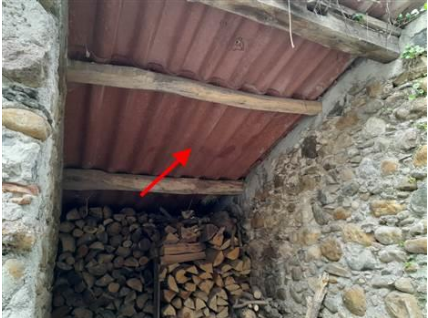
<p>Photo n° PhA001 Localisation : Extérieur - Toiture gîte et abri bois Ouvrage : 1 - Couvertures, Toitures, Terrasses et étanchéités - Plaques ondulées et planes Partie d'ouvrage : Plaques en fibres-ciment (y compris plaques « sous tuiles ») Description : Plaques en fibres-ciment (y compris plaques « sous tuiles »)</p>

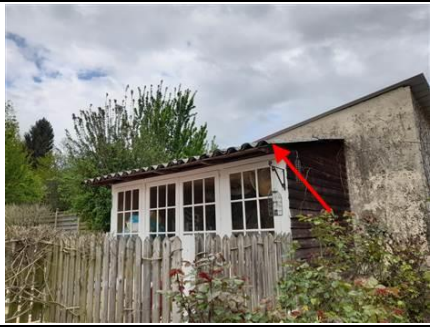
Photo n° PhA002
 Localisation : Annexes - Couverture Pool house; Annexes - Couverture Abri de jardin
 Ouvrage : 1 - Couvertures, Toitures, Terrasses et étanchéités - Plaques ondulées et planes
 Partie d'ouvrage : Plaques en fibres-ciment (y compris plaques « sous tuiles »)
 Description : Plaques en fibres-ciment
 Localisation sur croquis : 2022YLO00172/M002

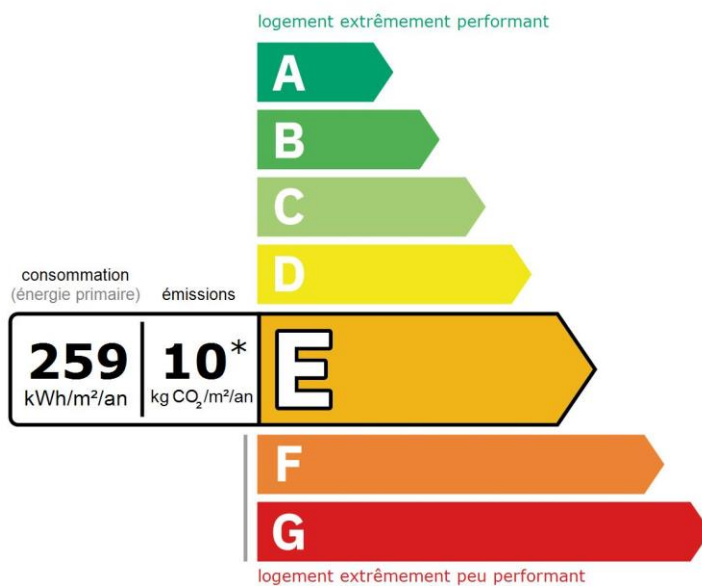
Performance énergétique et climatique

Le niveau de consommation énergétique dépend de l'isolation du logement et de la performance des équipements.
Pour l'améliorer, voir pages 4 à 6
