Résumé de l'expertise n° 22_04_22752

Adresse : **chemin des elfes**

Commune : **65270 SAINT-PÉ-DE-BIGORRE**

Constat de risque d'exposition au plomb CREP

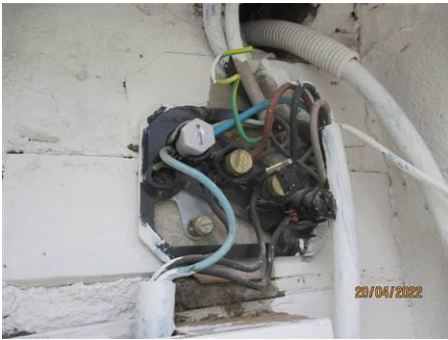
Photo PhEle001

Libellé de l'anomalie : B7.3 d L'installation électrique comporte au moins une connexion avec une partie active nue sous tension accessible.
