Objet : Envoi des résultats des diagnostics immobiliers

Dossier Technique Immobilier

Numéro de dossier : **22/IMO/1479**
Date du repérage : 18/05/2022

6 Côte du Palais 31800 LANDORTHE

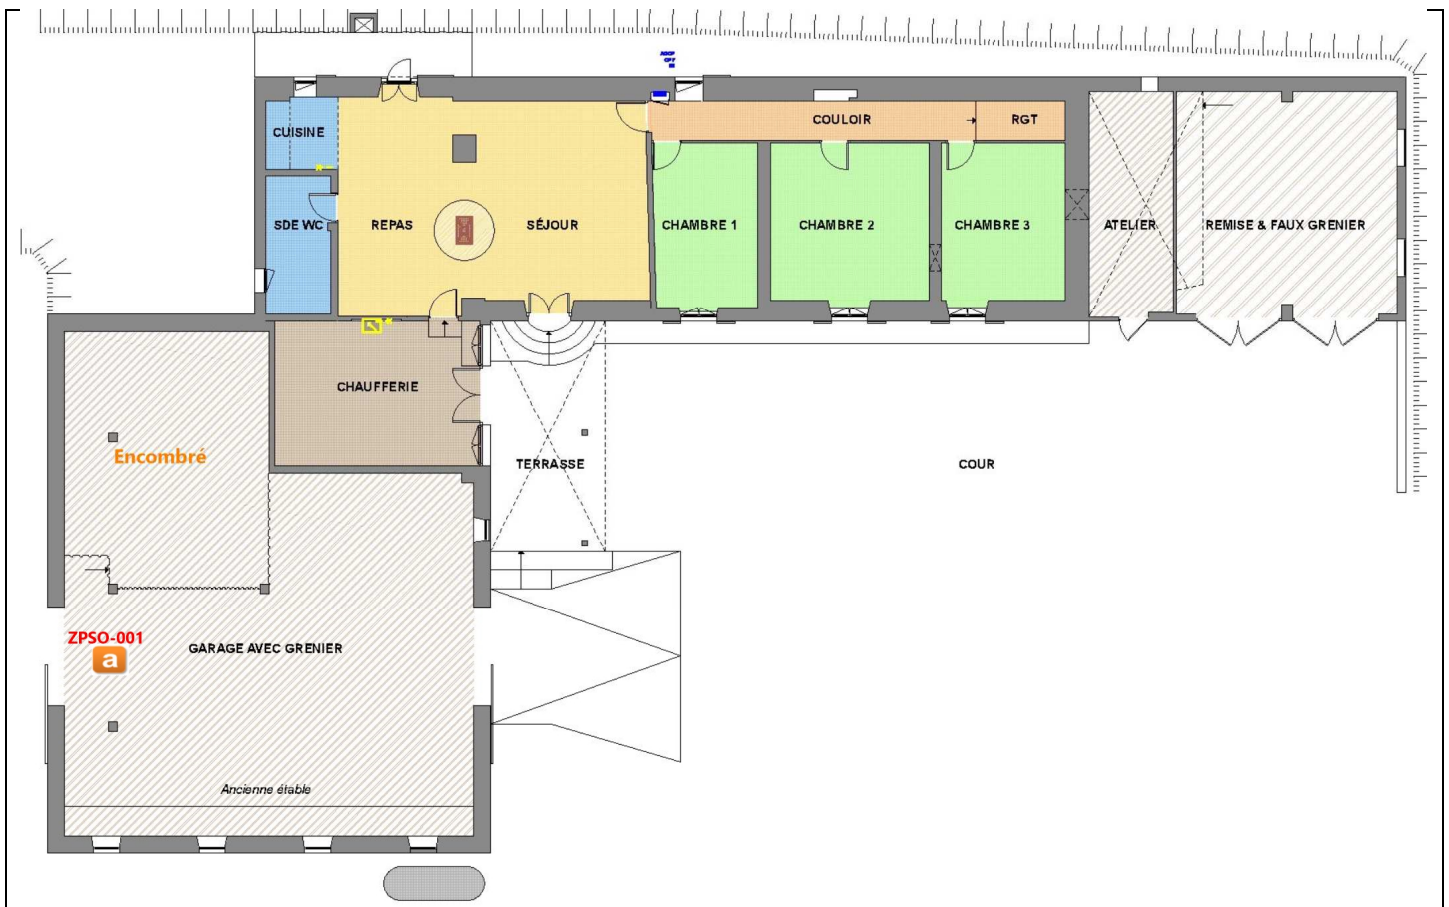
7.1 - Annexe - Schéma de repérage

Localisation	Identifiant + Description	Conclusion (justification)	Etat de conservation** et préconisations*
Dépendance 1 - Garage	Identifiant: ZPSO-001 Description: Canalisation ancienne - Conduit fibrociment	Présence d'amiante (sur jugement de l'opérateur)	Matériau dégradé (étendue ponctuelle) Résultat EP** Préconisation : Il est recommandé de réaliser une évaluation périodique. Recommandation : Prévoir la dépose et l'évacuation des matériaux amiantés par un professionnel du désamiantage
