# Résumé de l'expertise Lefèvre Jean-François et Claudine

Bellevue

## Diagnostic de performance énergétique – logement (6.2)

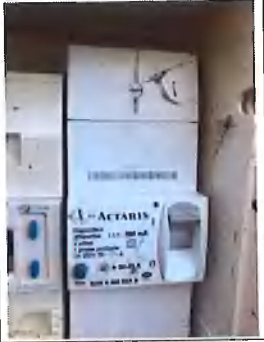
N° Article (1)	Libellé et localisation (*) des anomalies	N° Article (2)	Libellé des mesures compensatoires (3) correctement mises en œuvre	Photos
B1.3 b	Le dispositif assurant la coupure d'urgence n'est pas situé à l'intérieur du logement ou dans un emplacement accessible directement depuis le logement. <b>Remarques :</b> L'AGCP (Appareil Général de Commande et de Protection) n'est pas placé à l'intérieur de la partie privative du logement ; <b>Faire intervenir un électricien qualifié afin d'installer un AGCP à l'intérieur de la partie privative du logement</b>

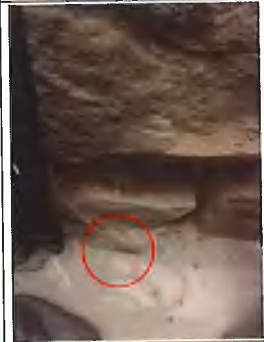
B3.3.1 b	Une canalisation métallique de liquide ou de gaz est utilisée comme prise de terre. <b>Remarques :</b> Elément constituant la prise de terre inapproprié ; <b>Faire intervenir un électricien qualifié afin de remplacer le ou les élément(s) constituant la prise de terre</b>

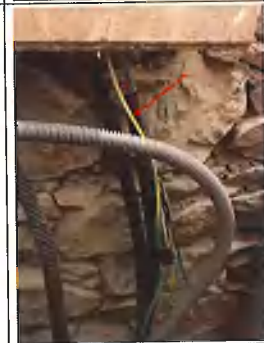
B3.3.2 b	La section du conducteur de terre est insuffisante. <b>Remarques :</b> Section du conducteur de terre insatisfaisante ; <b>Faire intervenir un électricien qualifié afin d'installer un conducteur de terre de section satisfaisante</b>
