Dossier N° 2022-02-02346

# Dossier de Diagnostic Technique

## Vente

1797 Route du Col du TOURMALET

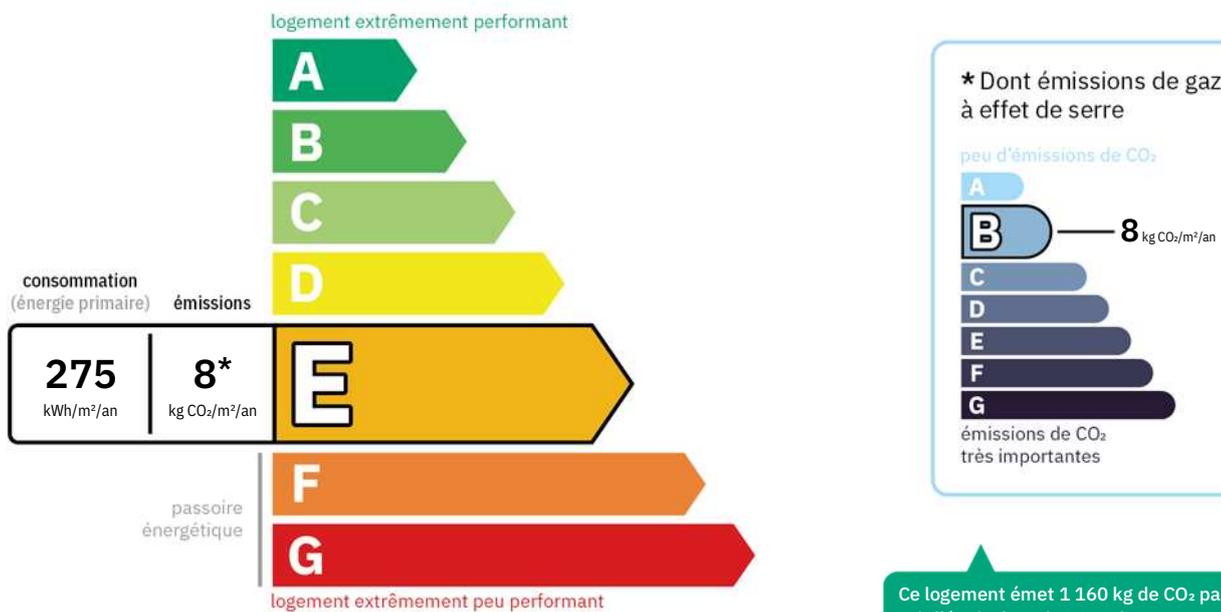
## Performance énergétique et climatique

Le niveau de consommation énergétique dépend de l'isolation du logement et de la performance des équipements. Pour l'améliorer, voir pages 5 à 6.

Ce logement émet 1 160 kg de CO<sub>2</sub> par an, soit l'équivalent de 6 009 km parcourus en voiture. Le niveau d'émissions dépend principalement des types d'énergies utilisées (bois, électricité, gaz, fioul, etc.).
