Diagnostics Immobiliers 31

Rapport de mission de repérage des matériaux et produits contenant de l'amiante pour l'établissement du constat établi à l'occasion de la vente d'un immeuble bâti (listes A et B de l'annexe 13-9 du Code de la Santé publique)

Numéro de dossier : 22/DI31/1564
Date du repérage : 31/08/2022

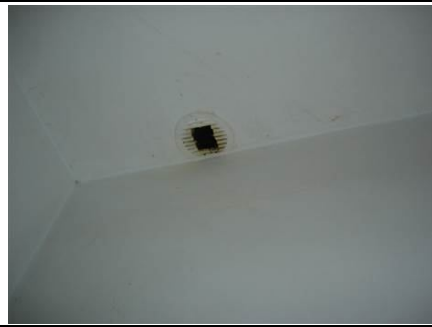
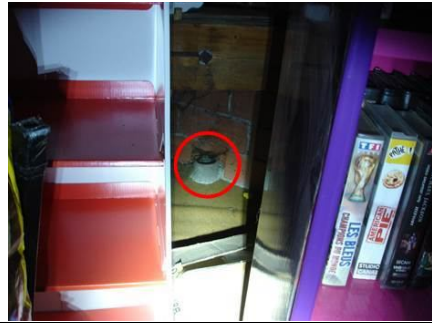
Photo n° PhA001
Localisation : Rez de jardin - Salle de bains; 1er étage - Combles Ouest
Ouvrage : Conduits de fluides (air, eau, autres fluides)
Partie d'ouvrage : Conduits
Description : Conduits
Localisation sur croquis : ZPSO-001

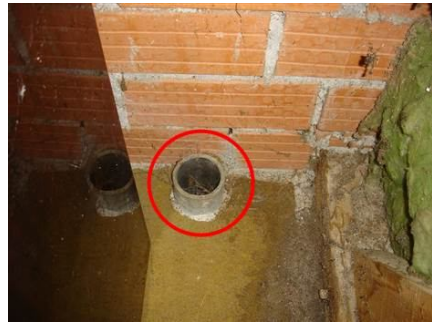
Rez de jardin - WC; 1er étage - Combles Ouest	<u>Identifiant:</u> ZPSO-002 <u>Description:</u> Conduits	Présence d'amiante (sur jugement de l'opérateur) (1)	EP (Z-II-RF)	a) Contrôler périodiquement que l'état de dégradation des matériaux et produits concernés ne s'aggrave pas et, le cas échéant, que leur protection demeure en bon état de conservation b) Rechercher, le cas échéant, les causes de dégradation et prendre les mesures appropriées pour les supprimer.

Rez de jardin - WC; 1er étage - Combles Ouest	<u>Identifiant:</u> ZPSO-002 <u>Description:</u> Conduits <u>Liste selon annexe.13-9 du CSP:</u> B	Présence d'amiante (sur jugement de l'opérateur) (1)	Matériau dégradé (étendue ponctuelle) Résultat EP** Préconisation : Il est recommandé de réaliser une évaluation périodique. Recommandation : a) Contrôler périodiquement que l'état de dégradation des matériaux et produits concernés ne s'aggrave pas et, le cas échéant, que leur protection demeure en bon état de conservation b) Rechercher, le cas échéant, les causes de dégradation et prendre les mesures appropriées pour les supprimer.	Voir annexe

Photo n° PhA002
Localisation : Rez de jardin - WC; 1er étage - Combles Ouest
Ouvrage : Conduits de fluides (air, eau, autres fluides)
Partie d'ouvrage : Conduits
Description : Conduits
Localisation sur croquis : ZPSO-002

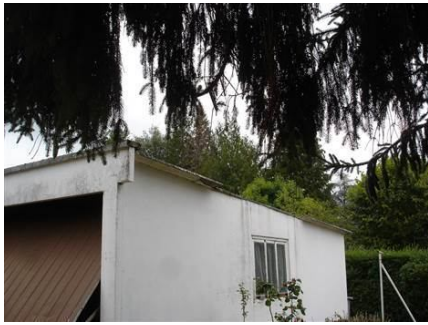
Localisation	Identifiant + Description	Conclusion (justification)	Etat de conservation	Commentaires
Dépendance - Garage	<u>Identifiant:</u> ZPSO-005 <u>Description:</u> Plaques (fibres-ciment)	Présence d'amiante (sur jugement de l'opérateur) (1)	AC1 (Z-II-RM)	a) Rechercher les causes de la dégradation et définir les mesures correctives appropriées pour les supprimer ; b) Procéder à la mise en œuvre de ces mesures correctives afin d'éviter toute nouvelle dégradation et, dans l'attente, prendre les mesures de protection appropriées afin de limiter le risque de dispersion des fibres d'amiante
	<u>Identifiant:</u> ZPSO-006 <u>Description:</u> Accessoires de couvertures (composites)	Présence d'amiante (sur jugement de l'opérateur) (1)	EP (Z-II-RF)	a) Contrôler périodiquement que l'état de dégradation des matériaux et produits concernés ne s'aggrave pas et, le cas échéant, que leur protection demeure en bon état de conservation b) Rechercher, le cas échéant, les causes de dégradation et prendre les mesures appropriées pour les supprimer.

Localisation	Identifiant + Description	Conclusion (Justification)	Etat de conservation** et préconisations*	Photo
Dépendance - Garage	<p><u>Identifiant:</u> ZPSO-005 <u>Description:</u> Plaques (fibres-ciment) <u>Liste selon annexe.13-9 du CSP:</u> B</p>	<p>Présence d'amiante (sur jugement de l'opérateur) (1)</p>	<p>Matériau dégradé (étendue ponctuelle)</p> <p>Résultat AC1**</p> <p>Préconisation : Il est recommandé de réaliser une action corrective de premier niveau.</p> <p>Recommandation : a) Rechercher les causes de la dégradation et définir les mesures correctives appropriées pour les supprimer ; b) Procéder à la mise en œuvre de ces mesures correctives afin d'éviter toute nouvelle dégradation et, dans l'attente, prendre les mesures de protection appropriées afin de limiter le risque de dispersion des fibres d'amiante</p>	Voir annexe
	<p><u>Identifiant:</u> ZPSO-006 <u>Description:</u> Accessoires de couvertures (composites) <u>Liste selon annexe.13-9 du CSP:</u> B</p>	<p>Présence d'amiante (sur jugement de l'opérateur) (1)</p>	<p>Matériau dégradé (étendue ponctuelle)</p> <p>Résultat EP**</p> <p>Préconisation : Il est recommandé de réaliser une évaluation périodique.</p> <p>Recommandation : a) Contrôler périodiquement que l'état de dégradation des matériaux et produits concernés ne s'aggrave pas et, le cas échéant, que leur protection demeure en bon état de conservation b) Rechercher, le cas échéant, les causes de dégradation et prendre les mesures appropriées pour les supprimer.</p>	Voir annexe

Photo n° PhA005
 Localisation : Dépendance - Garage
 Ouvrage : Toitures
 Partie d'ouvrage : Plaques (fibres-ciment)
 Description : Plaques (fibres-ciment)
 Localisation sur croquis : ZPSO-005

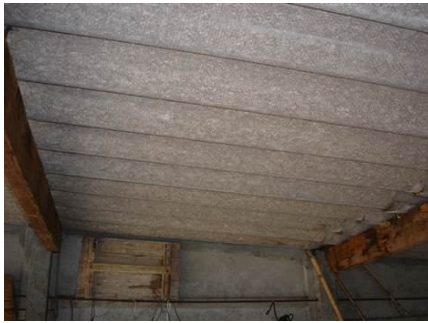
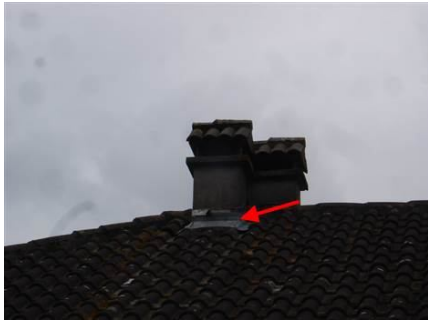
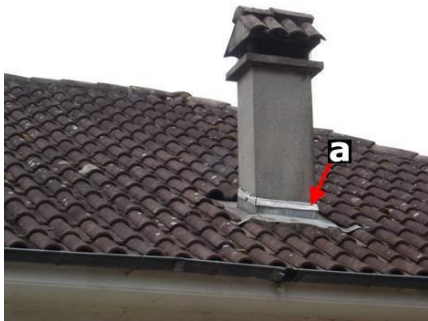
Photo n° PhA006
 Localisation : Dépendance - Garage
 Ouvrage : Toitures
 Partie d'ouvrage : Accessoires de couvertures (composites)
 Description : Accessoires de couvertures (composites)
 Localisation sur croquis : ZPSO-006

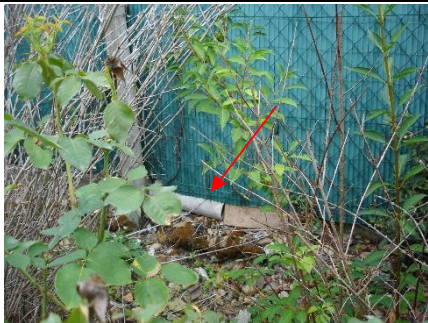
Note : Hors mission, le technicien souhaite signaler qu'il a observé çà et là sur la propriété, des chutes de plaques fibrociment et autres conduits pouvant potentiellement contenir de l'amiante. (Voir photos – non exhaustives – en annexe). Ces éléments faisant pas partis à proprement dit du bâti, ils sont considérés hors mission. Néanmoins, le technicien souhaite les signaler ici par soucis de sécurité et de complétude.

Photo = Chute de plaque en ce qui semble être une mitoyenneté près du garage

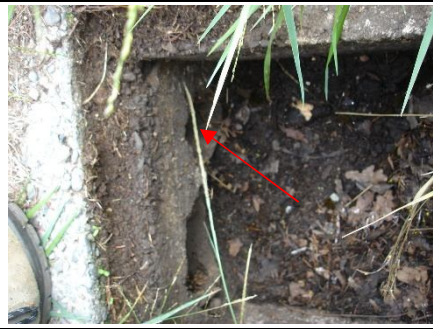
Note : Hors mission, le technicien souhaite signaler qu'il a observé çà et là sur la propriété, des chutes de plaques fibrociment et autres conduits pouvant potentiellement contenir de l'amiante. (Voir photos – non exhaustives – en annexe). Ces éléments faisant pas partis à proprement dit du bâti, ils sont considérés hors mission. Néanmoins, le technicien souhaite les signaler ici par soucis de sécurité et de complétude.

Photo = Conduit fibrociment enterré dans regard extérieur
