# Diagnostics Immobiliers 31

## Etat de l'Installation Intérieure d'Electricité

Numéro de dossier : 22/DI31/1564  
Date du repérage : 31/08/2022  
Heure d'arrivée : 11 h 15  
Durée du repérage : 04 h 00

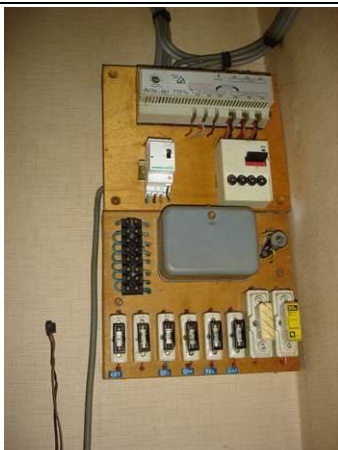
Photo PhEle001

Libellé de l'anomalie : B4.3 b Le type d'au moins un fusible ou un disjoncteur n'est plus autorisé (fusible à tabatière, à broches rechargeables, coupe-circuit à fusible de type industriel, disjoncteur réglable en courant protégeant des circuits terminaux).

Remarques : Présence de fusible(s) de type à tabatière ; Faire intervenir un électricien qualifié afin de remplacer le(s) fusible(s) de type à tabatière par des protections autorisées (Rez de jardin - Cellier & Chaufferie + Accès 1er étage)

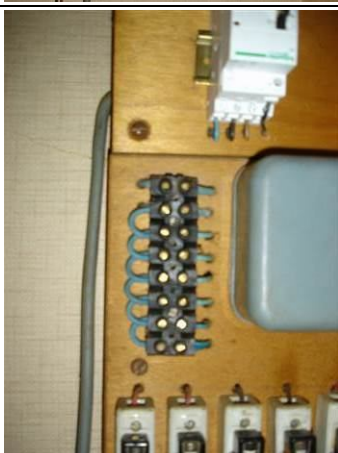
Photo PhEle002

Libellé de l'anomalie : B4.3 c Plusieurs circuits disposent d'un conducteur neutre commun dont les conducteurs ne sont pas correctement protégés contre les surintensités.

Remarques : Présence de conducteur(s) neutre(s) commun(s) à plusieurs circuits avec des conducteurs de phase non regroupés sous la même protection contre les surintensités ; Faire intervenir un électricien qualifié afin de regrouper les conducteurs de phase sous une même protection ou de supprimer le(s) conducteur(s) neutre(s) commun(s) (Rez de jardin - Cellier & Chaufferie + Accès 1er étage)

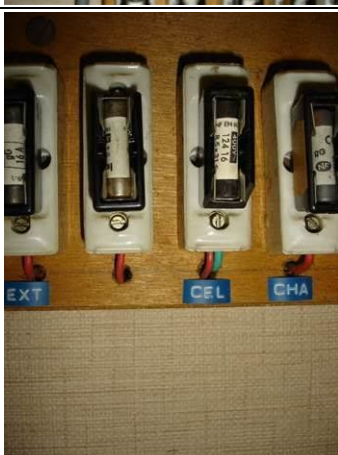
Photo PhEle003

Libellé de l'anomalie : B4.3 e Le courant assigné (calibre) de la protection contre les surcharges et courts-circuits d'au moins un circuit n'est pas adapté à la section des conducteurs correspondants.

Remarques : Présence de protections contre les surintensités inadaptées à la section des conducteurs ; Faire intervenir un électricien qualifié afin d'installer des protections contre les surintensités adaptés aux sections des conducteurs (Rez de jardin - Cellier & Chaufferie + Accès 1er étage)

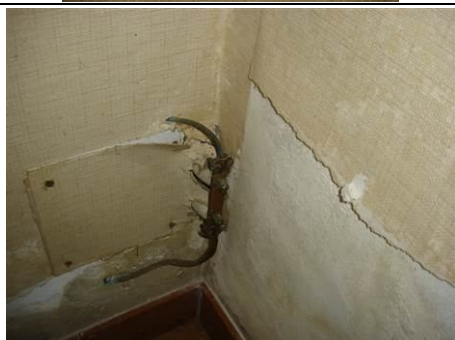
Photo PhEle004

Libellé de l'anomalie : B3.3.4 a La connexion à la liaison équipotentielle principale d'au moins une canalisation métallique de gaz, d'eau, de chauffage central de conditionnement d'air, ou d'un élément conducteur de la structure porteuse du bâtiment n'est pas assurée (résistance de continuité > 2 ohms).

Remarques : Présence d'éléments conducteurs non reliés à la LEP (Liaison Equipotentielle Principale) ; Faire intervenir un électricien qualifié afin de relier tout les éléments conducteurs à la LEP

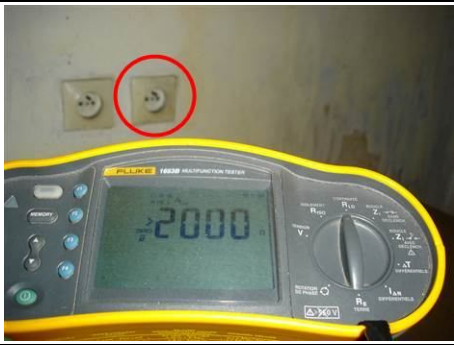
<p>Photo PhEle013 Libellé de l'anomalie : B3.3.6 a2 Au moins un socle de prise de courant comporte une broche de terre non reliée à la terre. Remarques : Présence de circuits électriques non équipés de conducteurs de protection ; Faire intervenir un électricien qualifié afin d'installer des conducteurs de protection sur les circuits qui n'en sont pas équipés (Rez de jardin - Cellier &amp; Chaufferie + Accès 1er étage)</p>

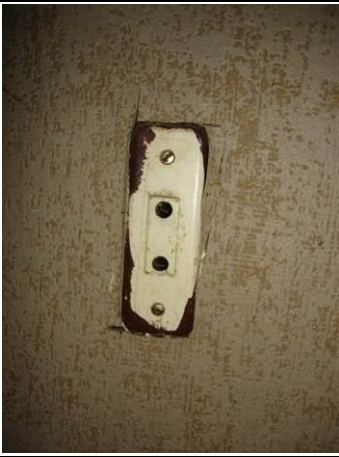
<p>Photo PhEle014 Libellé de l'information complémentaire : B11 b2 Au moins un socle de prise de courant n'est pas de type à obturateur Remarques : Présence de socles de prises non équipés d'obturateur ; Faire intervenir un électricien qualifié afin de remplacer les socles de prises non équipés d'obturateur par des socles de prises à obturateur (Rez de jardin - Chambre 1)</p>

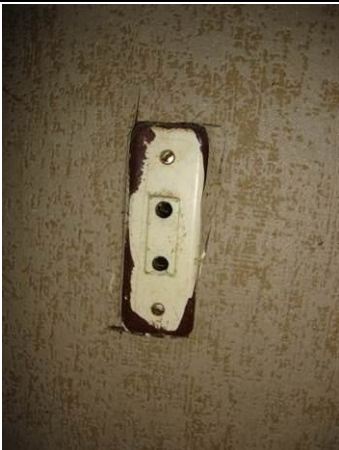
<p>Photo PhEle015 Libellé de l'information complémentaire : B11 c2 Au moins un socle de prise de courant ne possède pas un puits de 15 mm. Remarques : (Rez de jardin - Chambre 1)</p>
