Résumé de l'expertise n° 22/M/18681/RCA

Adresse : **1574 Chemin Phébus**

Commune : **65320 TARASTEIX**

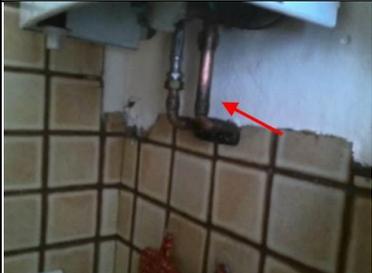
Points de contrôle ⁽³⁾ (selon la norme)	Anomalies observées (A1 ⁽⁴⁾ , A2 ⁽⁵⁾ , DGI ⁽⁶⁾ , 32c ⁽⁷⁾)	Libellé des anomalies et recommandations	Photos
C.4 - 7a1 Organe de coupure supplémentaire	A1	Absence de l'organe de coupure supplémentaire sur l'installation intérieure. Remarques : Absence de l'organe de coupure supplémentaire ; Faire poser un organe de coupure supplémentaire par un installateur gaz qualifié

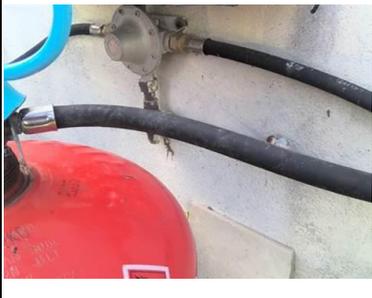
C.5 - 7c GPL en récipient - Détendeur, inverseur et limiteur	A2	Il n'y pas de limiteur de pression ou de second détendeur sur une installation de GPL en récipient. Remarques : Absence de limiteur de pression ou d'une deuxième détente ; Faire intervenir un installateur gaz qualifié afin d'installer un limiteur ou une deuxième détente sur l'installation Risque(s) constaté(s) : Pression d'alimentation des appareils d'utilisation anormalement élevée.

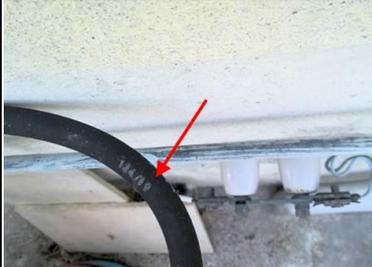
C.6 - 7d4 Lyres GPL	A1	La date limite d'utilisation de la lyre GPL en caoutchouc armé n'est pas lisible ou est dépassée. Remarques : La date limite d'utilisation de la lyre GPL est dépassée depuis 2019 ; Faire intervenir un installateur gaz qualifié pour remplacer la lyre GPL

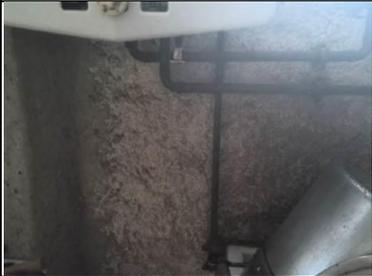
Points de contrôle ⁽³⁾ (selon la norme)	Anomalies observées (A1 ⁽⁴⁾ , A2 ⁽⁵⁾ , DGI ⁽⁶⁾ , 32c ⁽⁷⁾)	Libellé des anomalies et recommandations	Photos
C.7 - 8a1 Robinet de commande d'appareil	A1	Au moins un robinet de commande d'appareil est absent. (Chaudière e.l.m. leblanc ONDEA) Remarques : (Cuisine) Absence de robinet de commande ; Faire intervenir un installateur gaz qualifié afin d'installer un robinet de commande

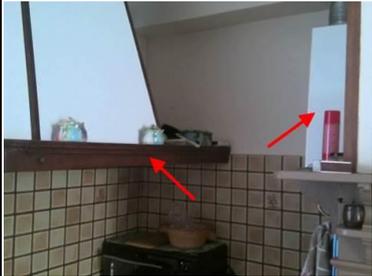
C.25 - 30 Appareils raccordés avec coupe-tirage et sans ventilateur intégré	A2	Présence d'un appareil raccordé avec coupe tirage et sans ventilateur intégré et d'au moins d'un dispositif d'extraction mécanique supplémentaire. (Chaudière e.l.m. leblanc ONDEA) Remarques : (Cuisine) Présence d'un appareil à tirage naturel et d'un dispositif mécanique supplémentaire ; Faire intervenir un installateur gaz qualifié afin de supprimer le dispositif mécanique supplémentaire Risque(s) constaté(s) : Risque d'intoxication (CO) par refoulement des produits de combustion provoqué par une inversion de tirage due à la mise en service d'un dispositif d'extraction mécanique

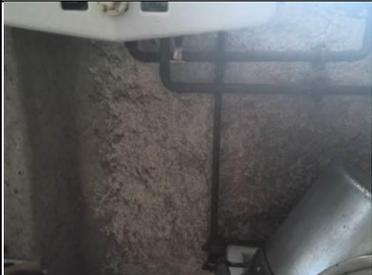
C.7 - 8a1 Robinet de commande d'appareil	A1	Au moins un robinet de commande d'appareil est absent. (Chaudière INCONNU INCONNU) Remarques : (Rez de chaussée - Box 4) Absence de robinet de commande ; Faire intervenir un installateur gaz qualifié afin d'installer un robinet de commande

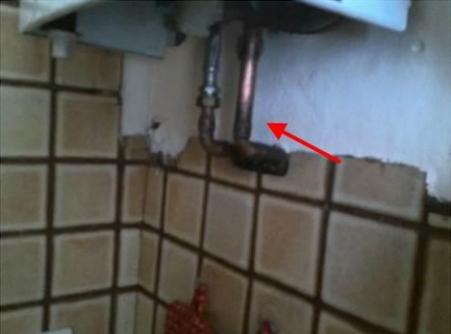
<p>Photo n° PhGaz001 7a1 : absence de l'organe de coupure supplémentaire sur l'installation intérieure. Absence de l'organe de coupure supplémentaire; Faire poser un organe de coupure supplémentaire par un installateur gaz qualifié</p>

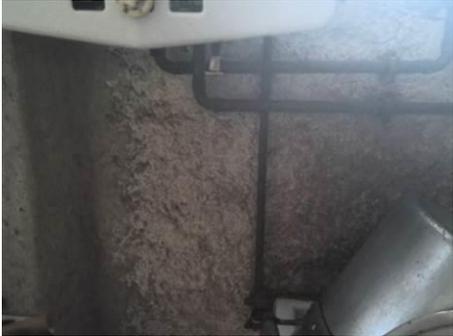
<p>Photo n° PhGaz003 8a1 : Au moins un robinet de commande d'appareil est absent. (Rez de chaussée - Box 4) Absence de robinet de commande; Faire intervenir un installateur gaz qualifié afin d'installer un robinet de commande</p>

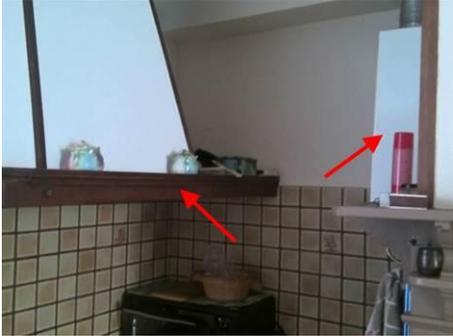
<p>Photo n° PhGaz004 30 : Présence d'un appareil raccordé avec coupe tirage et sans ventilateur intégré et d'au moins d'un dispositif d'extraction mécanique supplémentaire. (Cuisine) Présence d'un appareil à tirage naturel et d'un dispositif mécanique supplémentaire; Faire intervenir un installateur gaz qualifié afin de supprimer le dispositif mécanique supplémentaire</p>

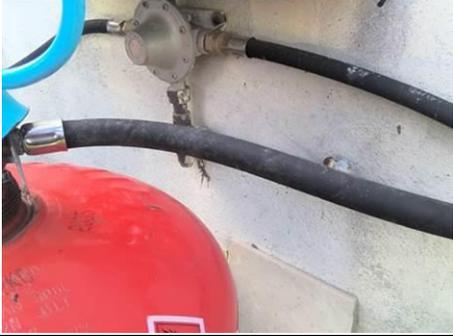
<p>Photo n° PhGaz006 7c : il n'y pas de limiteur de pression ou de second détendeur sur une installation de GPL en récipient. Absence de limiteur de pression ou d'une deuxième détente; Faire intervenir un installateur gaz qualifié afin d'installer un limiteur ou une deuxième détente sur l'installation</p>

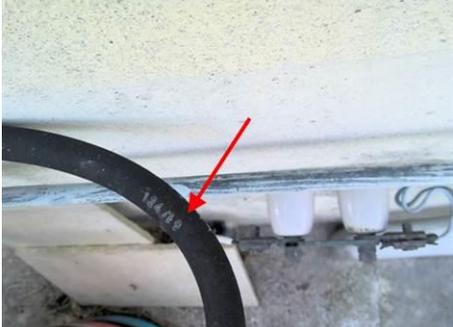
<p>Photo n° PhGaz007 7d4 : La date limite d'utilisation de la lyre GPL en caoutchouc armé n'est pas lisible ou est dépassée. La date limite d'utilisation de la lyre GPL est dépassée; Faire intervenir un installateur gaz qualifié pour remplacer la lyre GPL</p>

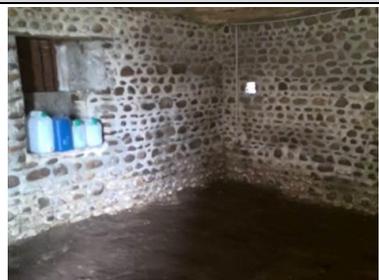
Localisation	Description	Photo
Rez de chaussée - Remise 1	Sol : Béton Mur A, B, C, D : Ciment et pierres Plafond : Bois Porte A : Bois et Peinture Volet B : Bois et Peinture Garde Corp B : Métal et Peinture

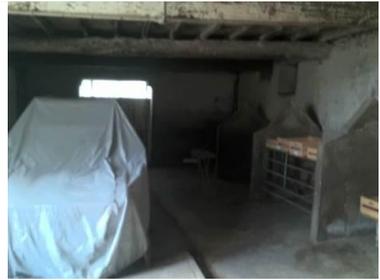
Localisation	Description	Photo
Rez de chaussée - Remise 2	<p>Sol : béton Mur A, B, C, D : ciment et pierres Plafond : bois Porte 1 A : Métal Porte 2 B : Métal Volet 1 A : bois et peinture Volet 2 C : bois et peinture Garde Corp B : Métal et peinture</p>

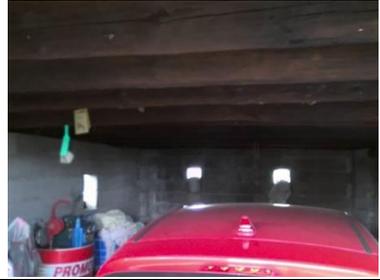
Rez de chaussée - Remise 9	Sol : béton Mur B, C, D : ciment et Parpaing Plafond : bois et Métal

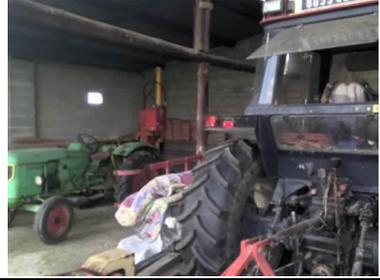
Rez de chaussée - Remise 10	Sol : béton Mur B, C, D : ciment et Parpaing Plafond : bois et Métal

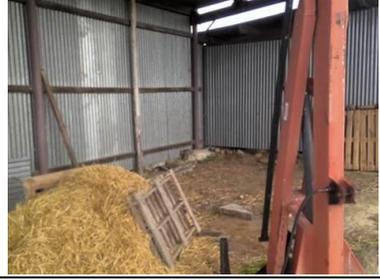
Rez de chaussée - Remise 11	Sol : béton et erre Mur A, B, C, D : Métal Plafond : bois et Métal

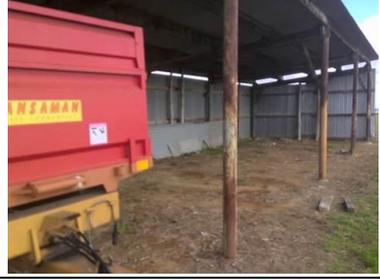
Rez de chaussée - Remise 12	Sol : béton et erre Mur A, B, C, D : Métal Plafond : bois et Métal

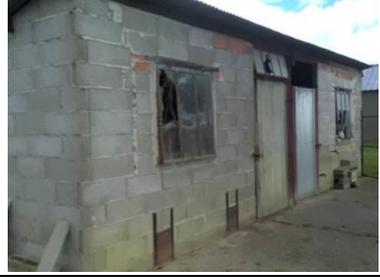
Rez de chaussée - Poulailier	Sol : béton et erre Mur A, B, C, D : ciment et Parpaings Plafond : bois et Métal Porte : bois et Peinture Volet : bois et peinture

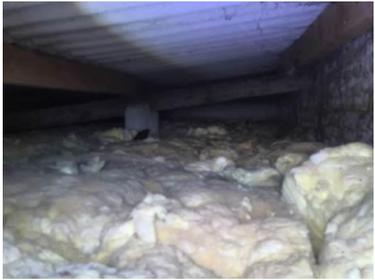
Localisation	Description	Photo
1er étage - Combles d'habitation 2	Sol Béton, isolant Mur Parpaings bruts, pierres jointées Plafond Bois, panneaux fibrociment

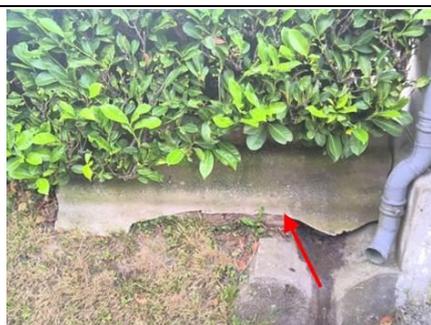
Photo n° PhA001
 Localisation : Parties extérieures
 Ouvrage : 1 - Couvertures, Toitures, Terrasses et étanchéités - Plaques ondulées et planes
 Partie d'ouvrage : Plaques en fibres-ciment (y compris plaques « sous tuiles »)
 Description : Plaques en fibres-ciment (y compris plaques « sous tuiles »)

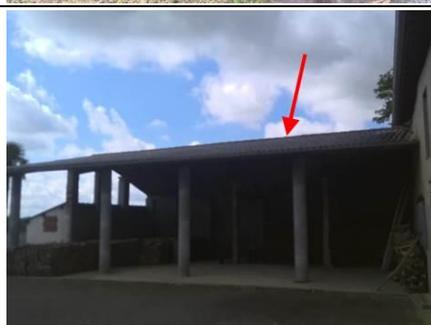
Photo n° PhA002
 Localisation : Rez de chaussée - Remise 3
 Ouvrage : 1 - Couvertures, Toitures, Terrasses et étanchéités - Plaques ondulées et planes
 Partie d'ouvrage : Plaques en fibres-ciment (y compris plaques « sous tuiles »)
 Description : Plaques en fibres-ciment (y compris plaques « sous tuiles »)

Localisation	Identifiant + Description	Conclusion (justification)	Etat de conservation** et préconisations*	Photo
Rez de chaussée - Remise 3	Identifiant: ZPSO-001 Description: Plaques en fibres-ciment (y compris plaques « sous tuiles ») Liste selon annexe.13-9 du CSP: B	Présence d'amiante (Sur jugement de l'opérateur)	Matériau non dégradé Résultat EP** Préconisation : Il est recommandé de réaliser une évaluation périodique.

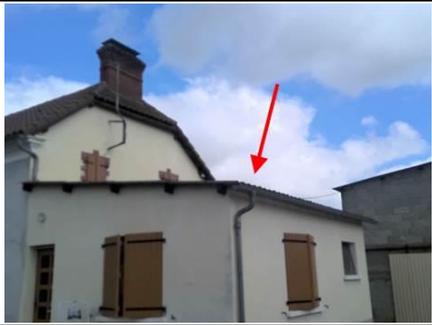
<p>Photo n° PhA003 Localisation : Parties extérieures Toiture Ouvrage : 1 - Couvertures, Toitures, Terrasses et étanchéités - Plaques ondulées et planes Partie d'ouvrage : Plaques en fibres-ciment (y compris plaques « sous tuiles ») Description : Plaques en fibres-ciment (y compris plaques « sous tuiles »)</p>

Dossier n° 22/M/18681/RCA
Date de l'évaluation : 27/05/2022
Bâtiment / local ou zone homogène : Parties extérieures Toiture
Identifiant Matériau : ZPSO-002
Matériau : Plaques en fibres-ciment (y compris plaques « sous tuiles »)
Résultat EP : Il est recommandé de réaliser une évaluation périodique.

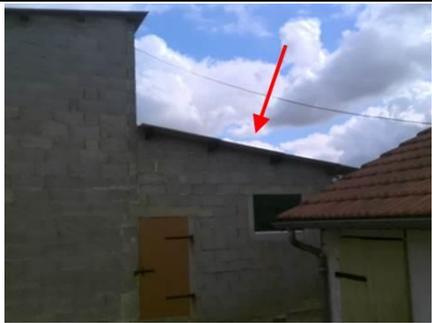
<p>Photo n° PhA004 Localisation : Rez de chaussée - Remise 4 Ouvrage : 1 - Couvertures, Toitures, Terrasses et étanchéités - Plaques ondulées et planes Partie d'ouvrage : Plaques en fibres-ciment (y compris plaques « sous tuiles ») Description : Plaques en fibres-ciment (y compris plaques « sous tuiles »)</p>

Dossier n° 22/M/18681/RCA
Date de l'évaluation : 27/05/2022
Bâtiment / local ou zone homogène : Rez de chaussée - Remise 4
Identifiant Matériau : ZPSO-003
Matériau : Plaques en fibres-ciment (y compris plaques « sous tuiles »)
Résultat EP : Il est recommandé de réaliser une évaluation périodique.

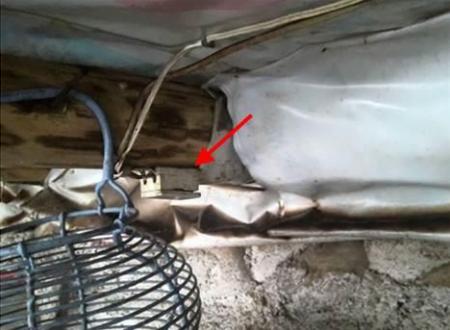
<p>Photo PhEle001 Libellé de l'anomalie : B4.3 b Le type d'au moins un fusible ou un disjoncteur n'est plus autorisé (fusible à tabatière, à broches rechargeables, coupe-circuit à fusible de type industriel, disjoncteur réglable en courant protégeant des circuits terminaux). Remarques : Présence de fusible(s) de type à broche(s) rechargeable(s) Présence de fusible(s) de type à puits ; Faire intervenir un électricien qualifié afin de remplacer le(s) fusible(s) de type à broche(s) rechargeable(s) par des protections autorisées Faire intervenir un électricien qualifié afin de remplacer le(s) fusible (s de type à tabatière par des protections autorisées)</p>

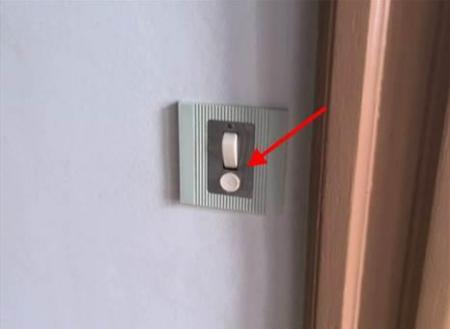
<p>Photo PhEle001 Libellé de l'anomalie : B4.3 b Le type d'au moins un fusible ou un disjoncteur n'est plus autorisé (fusible à tabatière, à broches rechargeables, coupe-circuit à fusible de type industriel, disjoncteur réglable en courant protégeant des circuits terminaux). Remarques : Présence de fusible(s) de type à broche(s) rechargeable(s) Présence de fusible(s) de type à puits ; Faire intervenir un électricien qualifié afin de remplacer le(s) fusible(s) de type à broche(s) rechargeable(s) par des protections autorisées Faire intervenir un électricien qualifié afin de remplacer le(s) fusible (s de type à tabatière par des protections autorisées)</p>

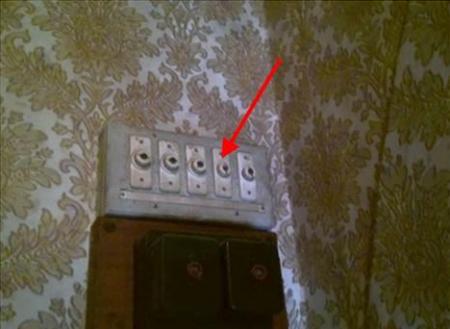
<p>Photo PhEle001 Libellé de l'anomalie : B4.3 b Le type d'au moins un fusible ou un disjoncteur n'est plus autorisé (fusible à tabatière, à broches rechargeables, coupe-circuit à fusible de type industriel, disjoncteur réglable en courant protégeant des circuits terminaux). Remarques : Présence de fusible(s) de type à broche(s) rechargeable(s) Présence de fusible(s) de type à puits ; Faire intervenir un électricien qualifié afin de remplacer le(s) fusible(s) de type à broche(s) rechargeable(s) par des protections autorisées Faire intervenir un électricien qualifié afin de remplacer le(s) fusible (s de type à tabatière par des protections autorisées)</p>

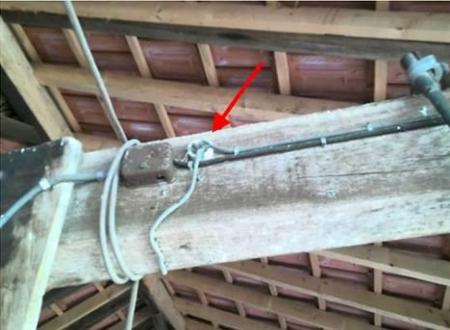
<p>Photo PhEle002 Libellé de l'anomalie : B7.3 a L'Enveloppe d'au moins un matériel est manquante ou détériorée. Remarques : Présence de matériel électrique en place dont l'enveloppe présente des détériorations ; Faire intervenir un électricien qualifié afin de remplacer les matériels présentant des détériorations</p>

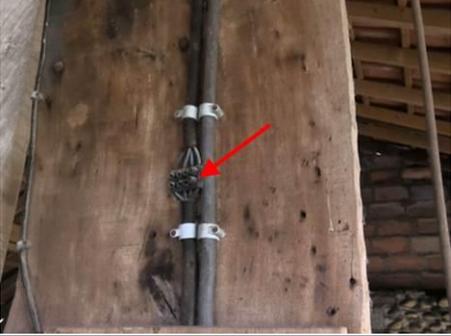
<p>Photo PhEle003 Libellé de l'anomalie : B7.3 d L'installation électrique comporte au moins une connexion avec une partie active nue sous tension accessible. Remarques : Présence de connexion de matériel électrique présentant des parties actives nues sous tension ; Faire intervenir un électricien qualifié afin de remplacer les matériels présentant des parties actives nues sous tension</p>

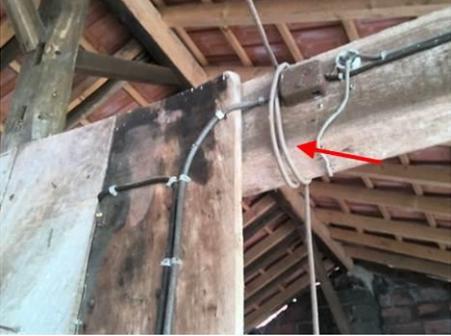
<p>Photo PhEle004 Libellé de l'anomalie : B8.3 e Au moins un conducteur isolé n'est pas placé sur toute sa longueur dans un conduit, une goulotte ou une plinthe ou une huisserie, en matière isolante ou métallique, jusqu'à sa pénétration dans le matériel électrique qu'il alimente. Remarques : Présence de conducteurs électriques non protégés mécaniquement ; Faire intervenir un électricien qualifié afin d'installer des protections mécanique sur les conducteurs non protégés</p>

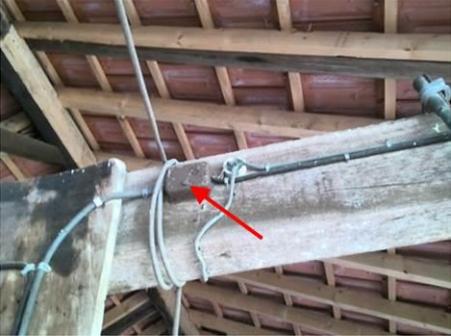
<p>Photo PhEle005 Libellé de l'anomalie : B3.3.9 b Au moins une boîte de connexion métalliques en montage apparent ou encastré n'est pas reliée à la terre. Remarques : Présence de boites de connexion métalliques en montage apparent, contenant des conducteurs, non reliées à la terre ; Faire intervenir un électricien qualifié afin de supprimer les boites de connexion métalliques non reliées à la terre</p>

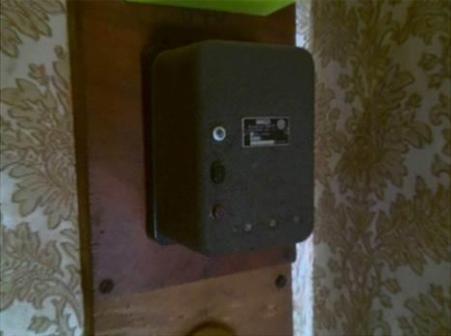
<p>Photo PhEle006 Libellé du point de contrôle non visible : B2.3.1 i La manœuvre du bouton test du (des) dispositif(s) de protection différentielle n'entraîne pas (son) leur déclenchement. Remarques : Contrôle impossible ; Absence de bouton test sur le dispositif différentiel de protection (DDR)</p>

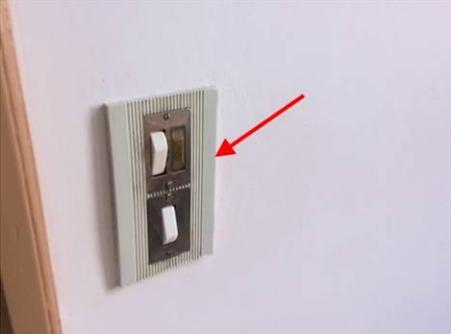
<p>Photo PhEle007 Libellé de l'anomalie : B8.3 a L'installation comporte au moins un matériel électrique vétuste. Remarques : Présence de matériel électrique vétuste (douilles, interrupteurs, socles de prise...) ; Faire intervenir un électricien qualifié afin de remplacer les matériels électriques vétustes</p>

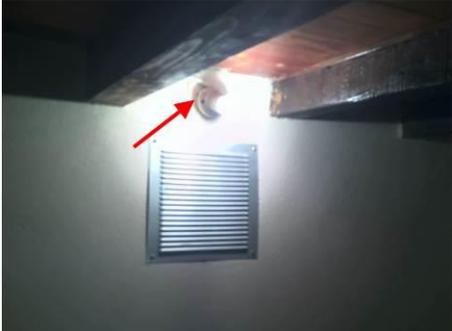
<p>Photo PhEle008 Libellé de l'anomalie : B7.3 e L'installation électrique comporte au moins un dispositif de protection avec une partie active nue sous tension accessible. Remarques : Présence de dispositif de protection de matériel électrique présentant des parties actives nues sous tension ; Faire intervenir un électricien qualifié afin de remplacer les matériels présentant des parties actives nues sous tension</p>

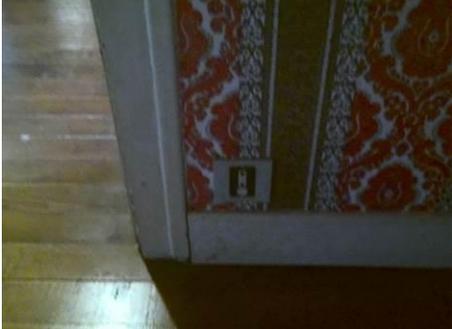
<p>Photo PhEle009 Libellé de l'anomalie : B3.3.6 a1 Au moins un socle de prise de courant ne comporte pas de broche de terre. Remarques : Présence de prises électriques ne comportant pas une broche de terre . ; Faire intervenir un électricien qualifié afin d'installer des conducteurs de protection sur les prises qui n'en sont pas équipées</p>

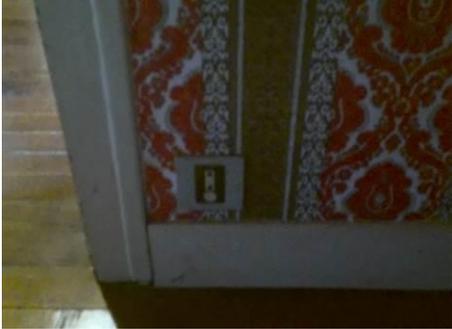
<p>Photo PhEle010 Libellé de l'information complémentaire : B11 b2 Au moins un socle de prise de courant n'est pas de type à obturateur Remarques : Présence de socles de prises non équipés d'obturateur ; Faire intervenir un électricien qualifié afin de remplacer les socles de prises non équipés d'obturateur par des socles de prises à obturateur</p>

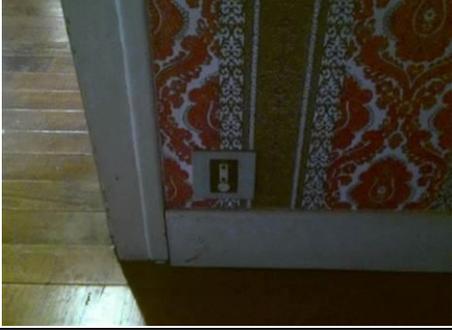
<p>Photo PhEle011 Libellé de l'information complémentaire : B11 c2 Au moins un socle de prise de courant ne possède pas un puits de 15 mm. Remarques : Présence de prise(s) de courant ne comportant pas de puits de 15mm. ; Faire intervenir un électricien qualifié afin d'installer des prises conformes à cette exigence.</p>

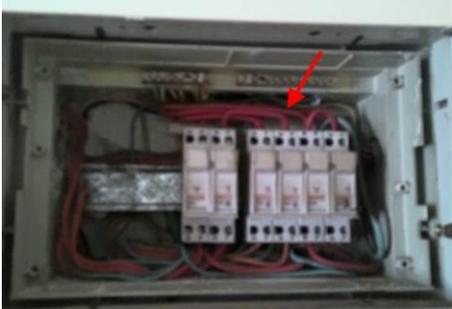
<p>Photo PhEle012 Libellé de l'anomalie : B4.3 f3 A l'intérieur du tableau, la section d'au moins un conducteur alimentant les dispositifs de protection n'est pas adaptée au courant de réglage du disjoncteur de branchement. Remarques : La section des conducteurs de pontage n'est pas en adéquation avec le courant de réglage du disjoncteur de branchement</p>

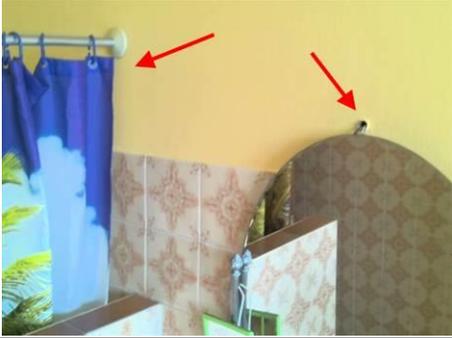
<p>Photo PhEle013 Libellé de l'anomalie : B6.3.1 a Local contenant une baignoire ou une douche : l'installation électrique ne répond pas aux prescriptions particulières appliquées à ce local (adéquation entre l'emplacement où est installé le matériel électrique et les caractéristiques de ce dernier – respect des règles de protection contre les chocs électriques liées aux zones). Remarques : Installation électrique ne répondant pas aux prescriptions particulières appliquées aux locaux contenant une baignoire ou une douche ; Faire intervenir un électricien qualifié afin de modifier l'installation pour la rendre adaptée aux locaux contenant une douche ou une baignoire</p>

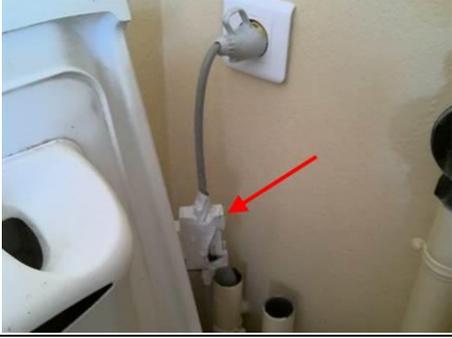
<p>Photo PhEle014 Libellé de l'anomalie : B8.3 b L'installation comporte au moins un matériel électrique inadapté à l'usage. Remarques : Présence de matériel électrique inadapté à l'usage ; Faire intervenir un électricien qualifié afin de remplacer les matériels inadaptés par du matériel autorisé</p>

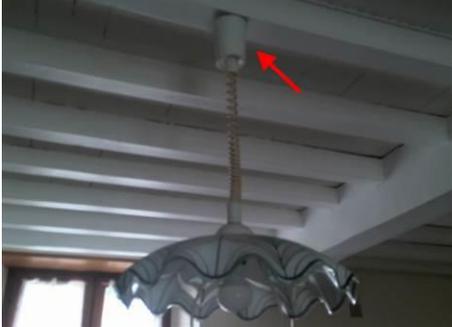
<p>Photo PhEle015 Libellé de l'anomalie : B3.3.6 a3 Au moins un circuit (n'alimentant pas des socles de prises de courant) n'est pas relié à la terre. Remarques : Présence de circuits électriques non équipés de conducteurs de protection ; Faire intervenir un électricien qualifié afin d'installer des conducteurs de protection sur les circuits qui n'en sont pas équipés</p>
