## Résumé de l'expertise n° 21/M/16988/RCA

Adresse : ..... **7 Rue de la République**

Commune : ..... **65190 TOURNAY**

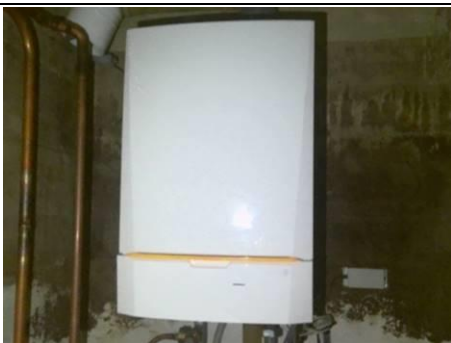
Photo n° PhGaz001  
Localisation : Garage  
Chaudière DE DIETRICH (Type : Etanche)

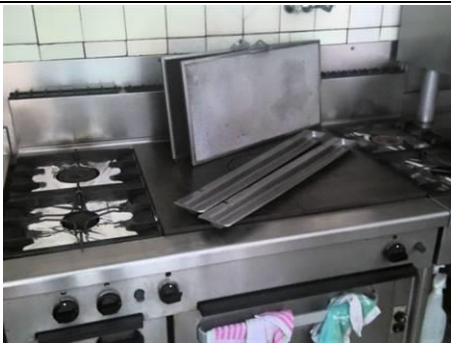
Photo n° PhGaz002  
Localisation : Garage  
Cuisinière Inconnu (Type : Non raccordé)

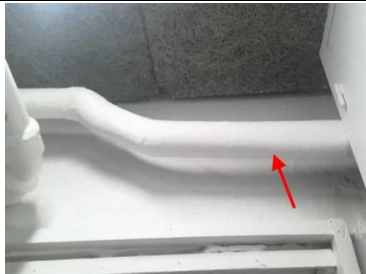
Localisation	Identifiant + Description	Photo
Rez de chaussée - Pièce 1	Identifiant: M001-Pvt001 Description: Calorifuge (tresses, coquilles, matelas...) <a href="#">Liste selon annexe.13-9 du CSP: A</a>

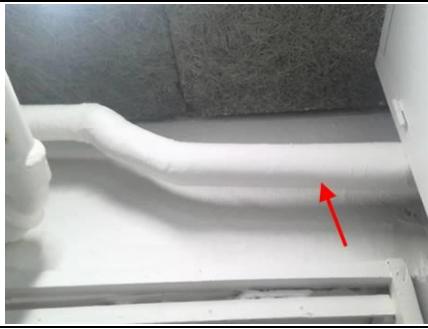
Photo n° PhA001  
Localisation : Rez de chaussée - Pièce 1  
Ouvrage : 6 - Conduits et accessoires intérieurs - Conduits de fluides (air, eau, vapeur, fumée, échappement, autres fluides)  
Partie d'ouvrage : Calorifuge (tresses, coquilles, matelas...)  
Description : Calorifuge (tresses, coquilles, matelas...)

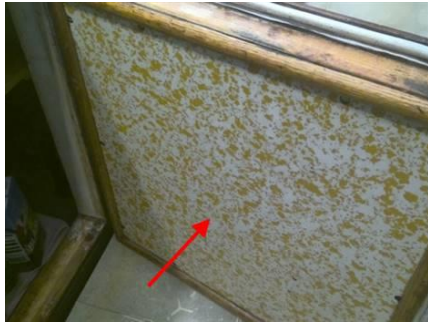
Photo n° PhA002  
Localisation : Rez de chaussée - Bar  
Ouvrage : 2 - Parois verticales extérieures et Façades - Façades légères, murs rideaux, bardages, panneaux sandwich  
Partie d'ouvrage : Plaques  
Description : Plaques

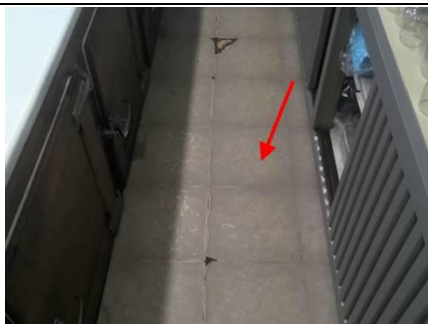
Photo n° PhA003  
Localisation : Rez de chaussée - Bar  
Ouvrage : 5 - Planchers et planchers techniques - Revêtements de sols  
Partie d'ouvrage : Dalle de sol  
Description : Dalle de sol

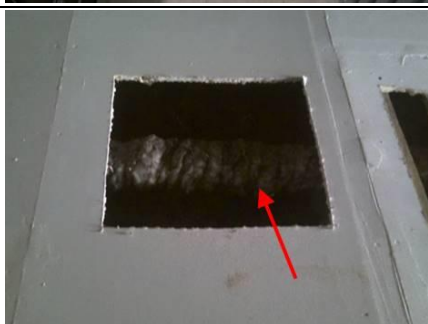
Photo n° PhA004  
Localisation : Rez de chaussée - Réserve 2  
Ouvrage : 6 - Conduits et accessoires intérieurs - Conduits de fluides (air, eau, vapeur, fumée, échappement, autres fluides)  
Partie d'ouvrage : Calorifuge (tresses, coquilles, matelas...)  
Description : Calorifuge (tresses, coquilles, matelas...)

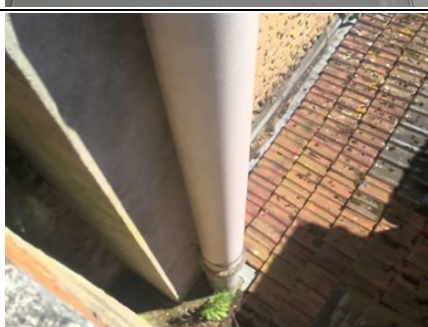
Photo n° PhA005  
Localisation : Parties extérieures  
Ouvrage : 6 - Conduits et accessoires intérieurs - Conduits de fluides (air, eau, vapeur, fumée, échappement, autres fluides)  
Partie d'ouvrage : Conduit en fibres-ciment  
Description : Conduit en fibres-ciment

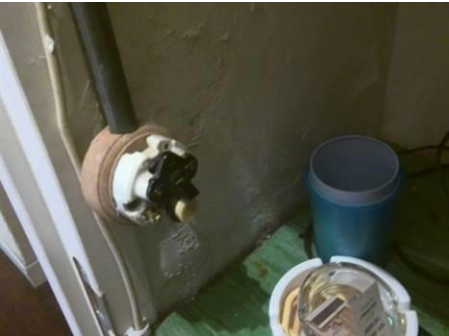
<p>Photo PhEle001                  Libellé de l'anomalie : B7.3 a L'Enveloppe d'au moins un matériel est manquante ou détériorée.                  Remarques : Présence de matériel électrique en place dont l'enveloppe présente des détériorations ; Faire intervenir un électricien qualifié afin de remplacer les matériels présentant des détériorations</p>

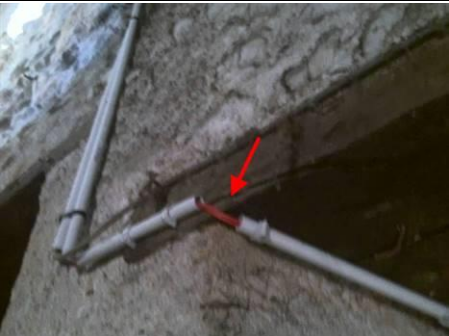
<p>Photo PhEle002                  Libellé de l'anomalie : B8.3 e Au moins un conducteur isolé n'est pas placé sur toute sa longueur dans un conduit, une goulotte ou une plinthe ou une huisserie, en matière isolante ou métallique, jusqu'à sa pénétration dans le matériel électrique qu'il alimente.                  Remarques : Présence de conducteurs électriques non protégés mécaniquement ; Faire intervenir un électricien qualifié afin d'installer des protections mécanique sur les conducteurs non protégés</p>

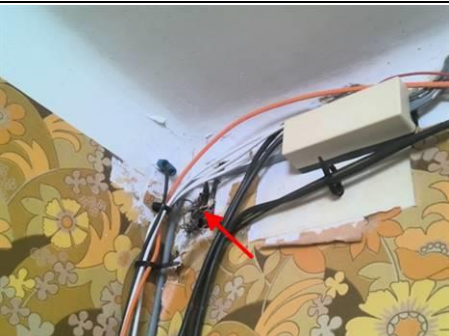
<p>Photo PhEle004                  Libellé de l'anomalie : B7.3 d L'installation électrique comporte au moins une connexion avec une partie active nue sous tension accessible.                  Remarques : Présence de connexion de matériel électrique présentant des parties actives nues sous tension ; Faire intervenir un électricien qualifié afin de remplacer les matériels présentant des parties actives nues sous tension</p>

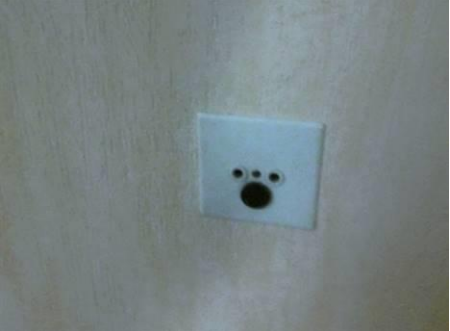
<p>Photo PhEle005                  Libellé du point de contrôle : B3.3.6 a1 Au moins un socle de prise de courant ne comporte pas de broche de terre.                  Remarques : Présence de circuits électriques non équipés de conducteurs de protection ; Faire intervenir un électricien qualifié afin d'installer des conducteurs de protection sur les circuits qui n'en sont pas équipés</p>

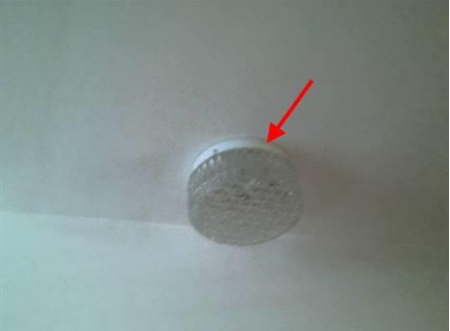
<p>Photo PhEle006                  Libellé du point de contrôle : B3.3.6 a3 Au moins un circuit (n'alimentant pas des socles de prises de courant) n'est pas relié à la terre.                  Remarques : Présence de circuits électriques non équipés de conducteurs de protection ; Faire intervenir un électricien qualifié afin d'installer des conducteurs de protection sur les circuits qui n'en sont pas équipés</p>

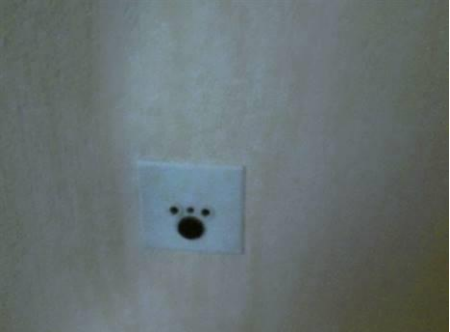
<p>Photo PhEle007                  Libellé de l'information complémentaire : B11 b2 Au moins un socle de prise de courant n'est pas de type à obturateur                  Remarques : Présence de socles de prises non équipés d'obturateur ; Faire intervenir un électricien qualifié afin de remplacer les socles de prises non équipés d'obturateur par des socles de prises à obturateur</p>

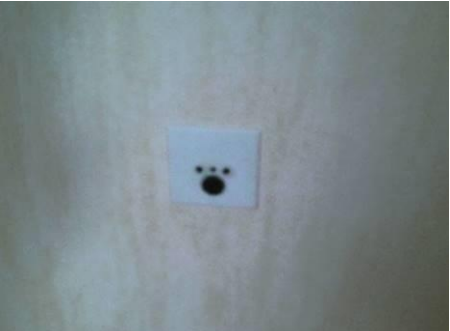
<p>Photo PhEle008                  Libellé de l'information complémentaire : B11 c2 Au moins un socle de prise de courant ne possède pas un puits de 15 mm.                  Remarques : Présence de prise(s) de courant ne comportant pas de puits de 15mm. ; Faire intervenir un électricien qualifié afin d'installer des prises conformes à cette exigence.</p>

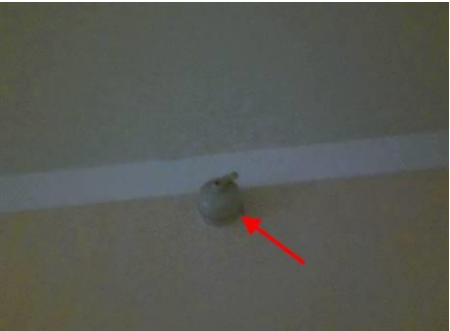
<p>Photo PhEle009                  Libellé de l'anomalie : B8.3 a L'installation comporte au moins un matériel électrique vétuste.                  Remarques : Présence de matériel électrique vétuste (douilles, interrupteurs, socles de prise...) ; Faire intervenir un électricien qualifié afin de remplacer les matériels électriques vétustes</p>
