## Synthèse de l'expertise n° 21/MORENO/04957

# Rapport de mission de repérage des matériaux et produits contenant de l'amiante pour l'établissement du constat établi à l'occasion de la vente d'un immeuble bâti

Numéro de dossier : 21/MORENO/04957  
 Date du repérage : 06/12/2021

Immeuble bâti visité	
Adresse	Rue : ..... <b>6 Lotissement Claverie</b> Bât., escalier, niveau, appartement n°, lot n°: <b>Lot numéro null,</b> Code postal, ville : .. <b>65270 Saint-Pé-de-Bigorre (France)</b> <b>Section cadastrale AA, Parcelle(s) n° 14,</b>
Périmètre de repérage :	..... <b>Ensemble de la propriété</b>
Type de logement :	..... <b>Maison</b>
Fonction principale du bâtiment :	..... <b>Habitation (maison individuelle)</b>
Date de construction :	..... <b>1980</b>

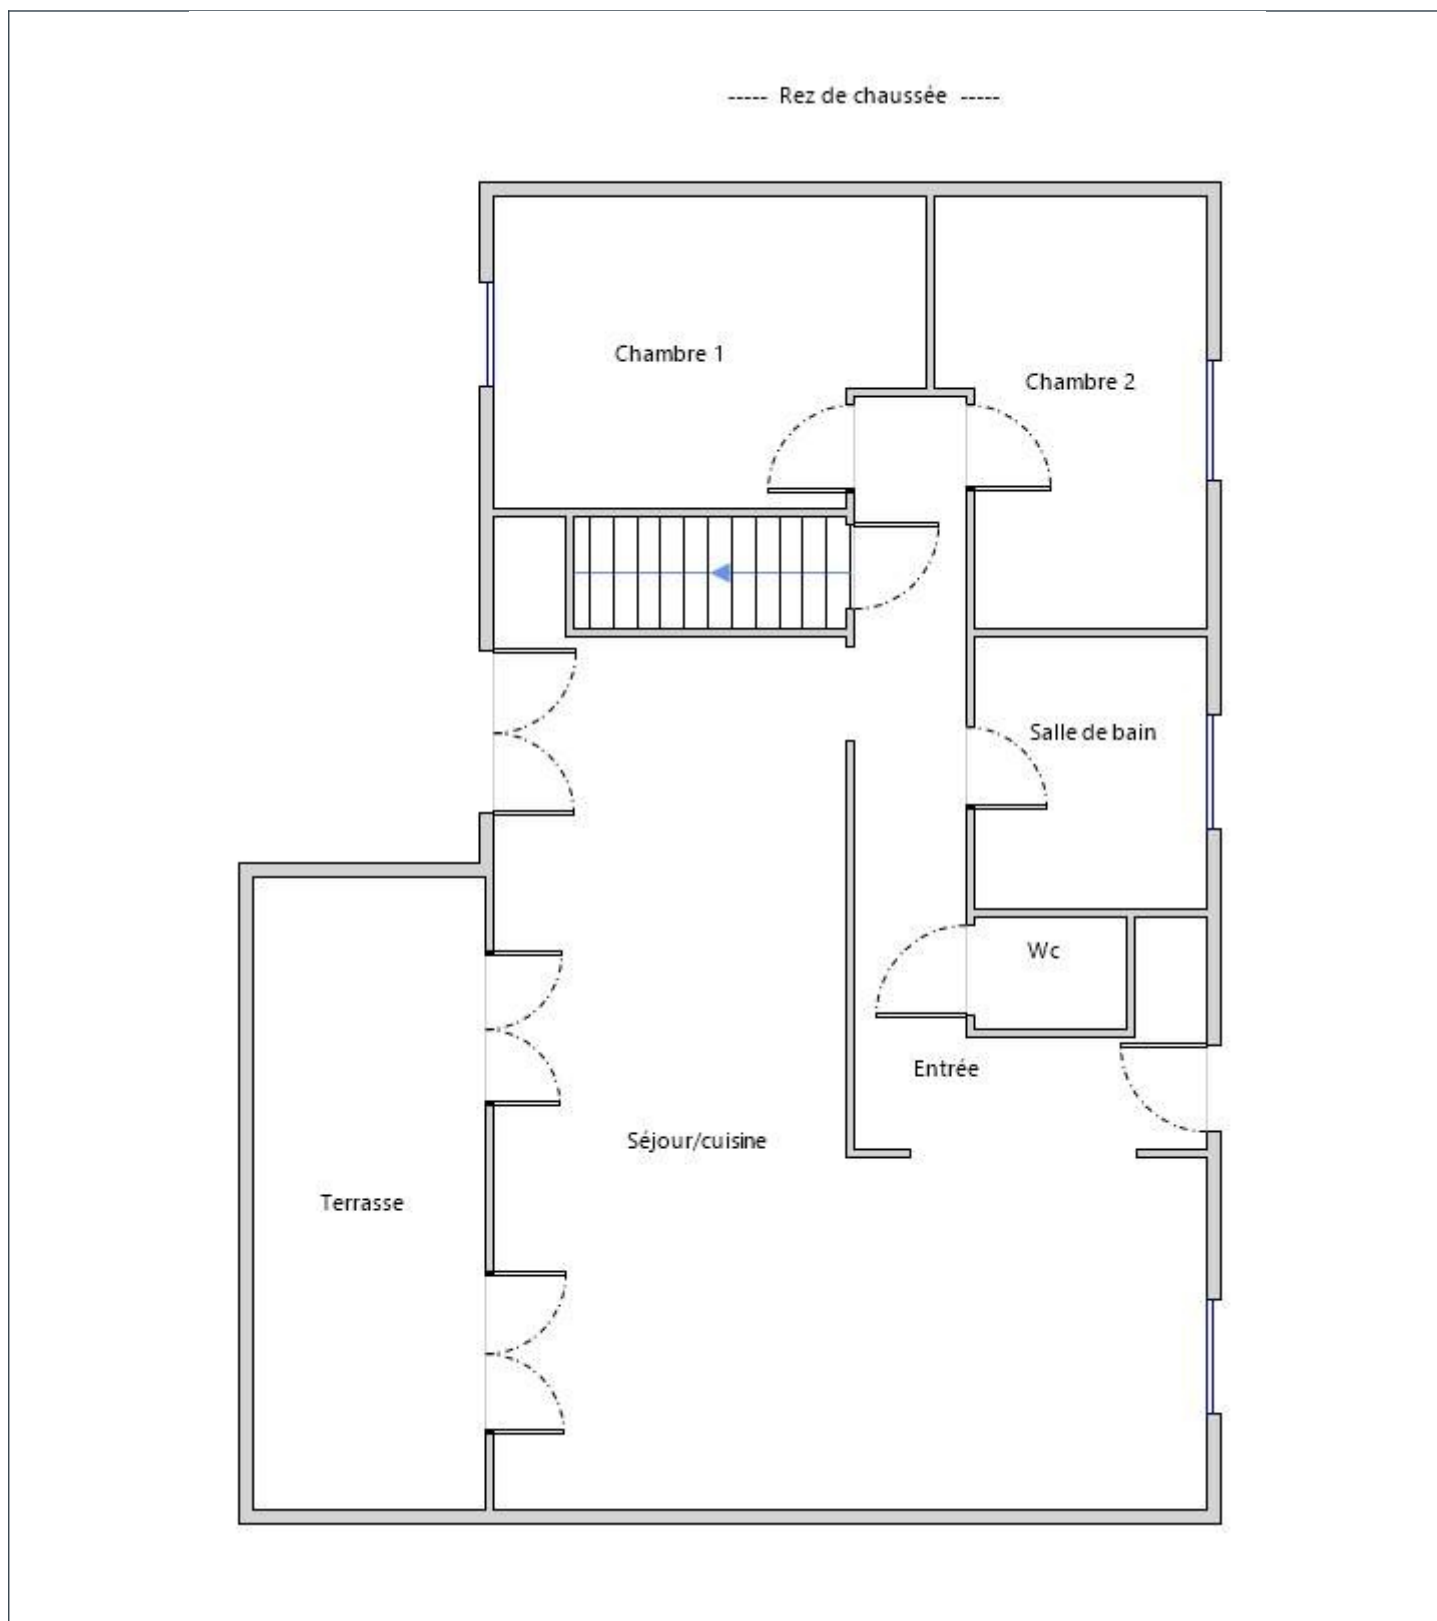
----- Rez de jardin -----

7.1 - Annexe - Schéma de repérage

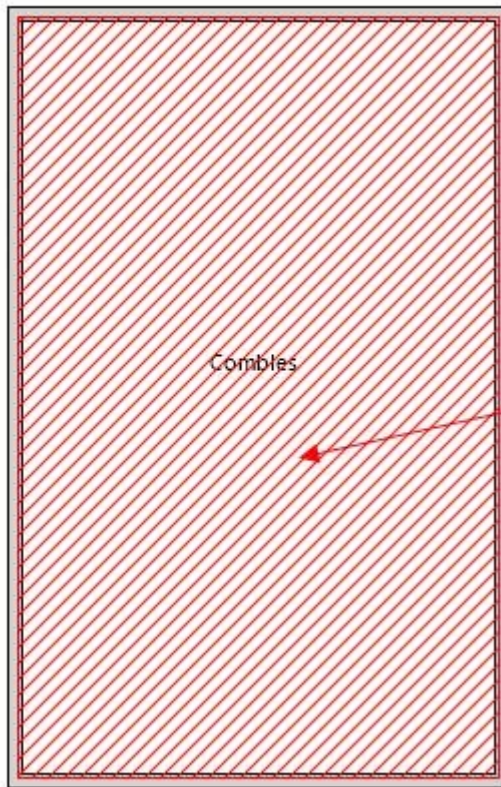
----- 1er étage -----

**M001 - Ardoises en fibro ciment**  
Présence d'amiante  
EP

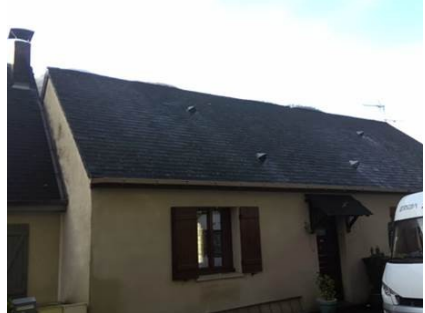
Photo n° PhA001  
 Localisation : 1er étage - Combles  
 Ouvrage : 1 - Couvertures, Toitures, Terrasses et étanchéités - Ardoises, bardeaux bitumineux  
 Partie d'ouvrage : Ardoises en fibro ciment  
 Description : Ardoises en fibro ciment

Localisation	Identifiant + Description	Conclusion (justification)	Etat de conservation** et préconisations*	Photo
1er étage - Combles	Identifiant: M001 Description: Ardoises en fibro ciment <a href="#">Liste selon annexe.13-9 du CSP: B</a>	Présence d'amiante (Sur jugement de l'opérateur)	Matériau dégradé (éteinte ponctuelle)  <b>Résultat EP**</b>  <b>Préconisation :</b> Il est recommandé de réaliser une évaluation périodique.

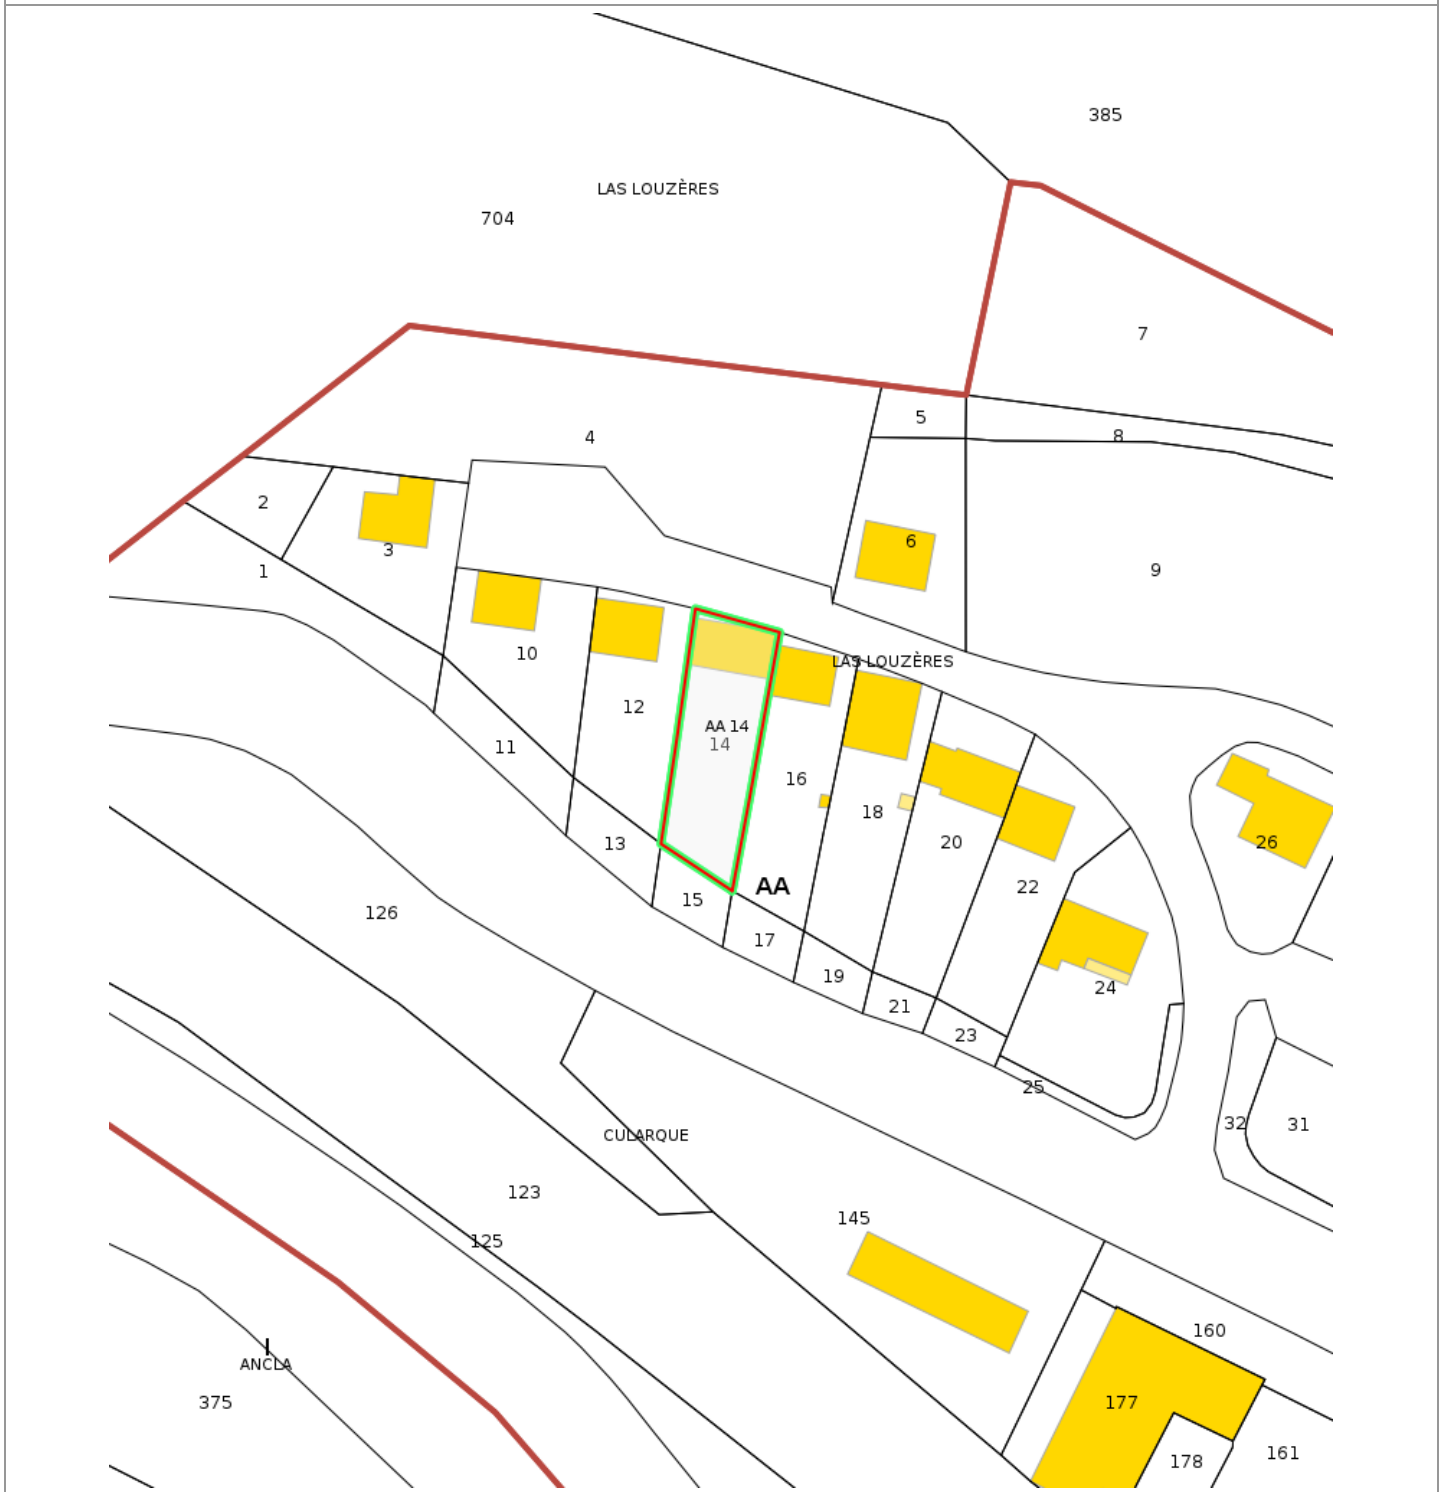
## Zonage réglementaire sur la Sismicité

Zonage réglementaire sur la Sismicité : Zone 4 - Moyenne

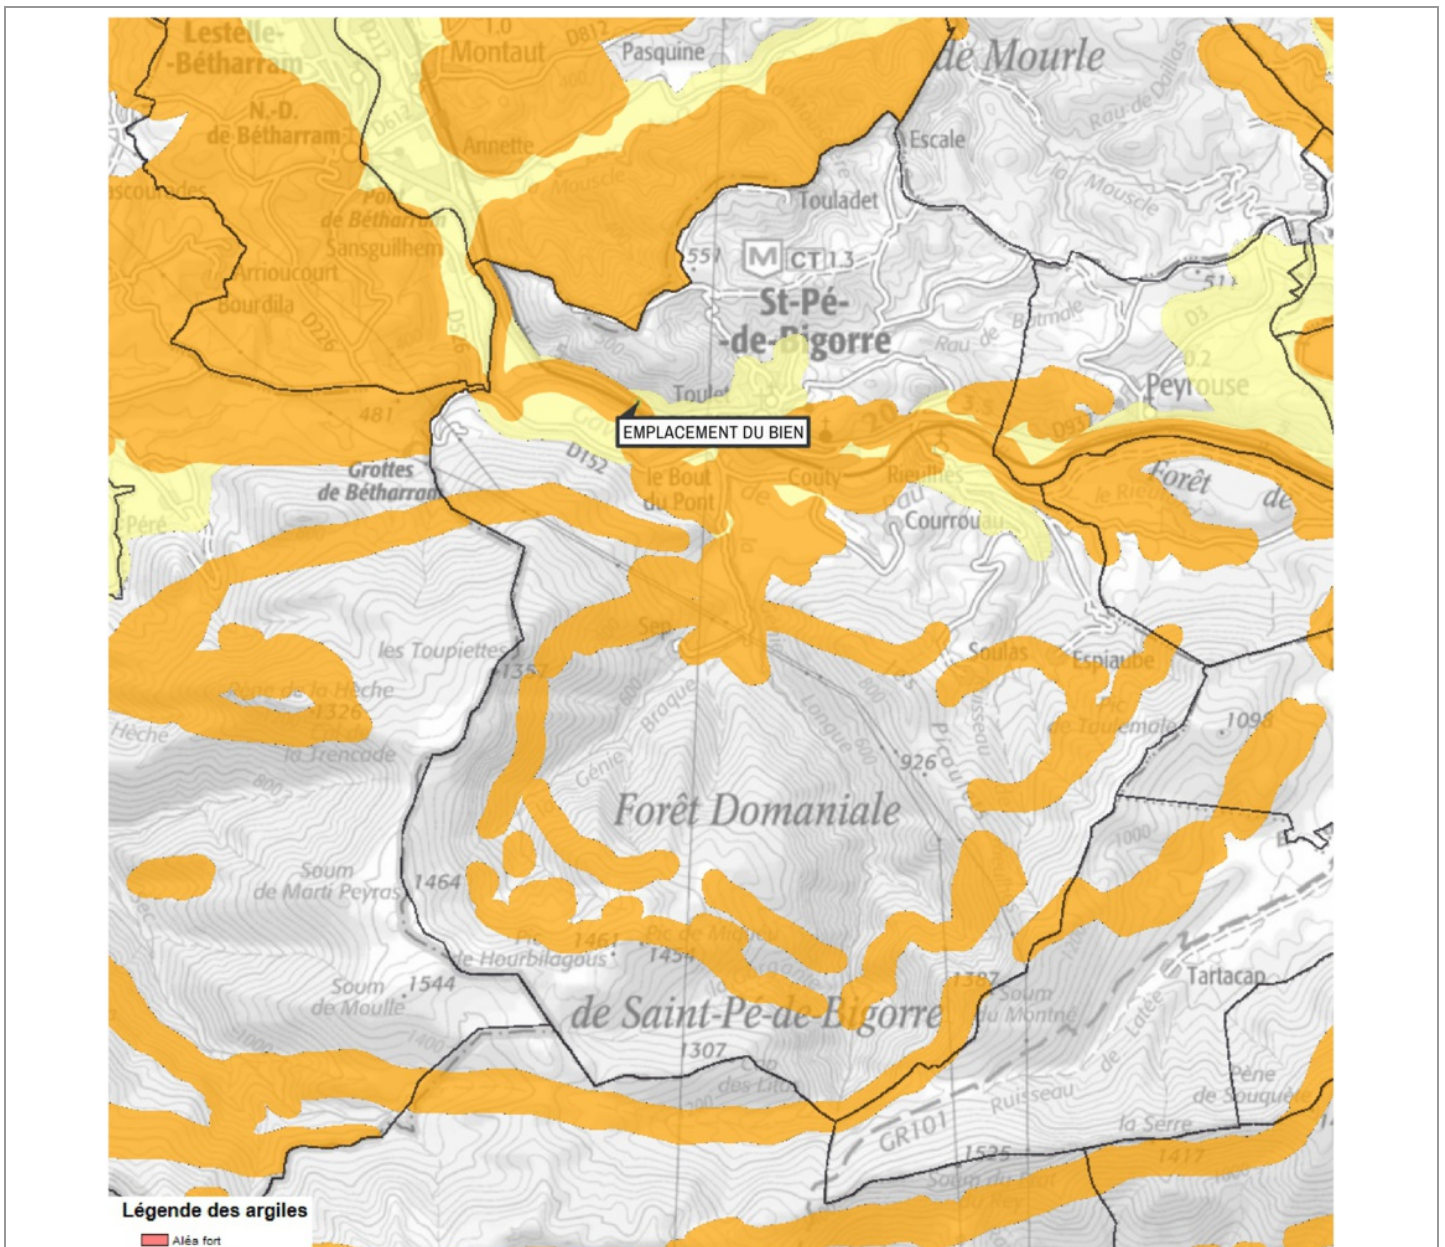
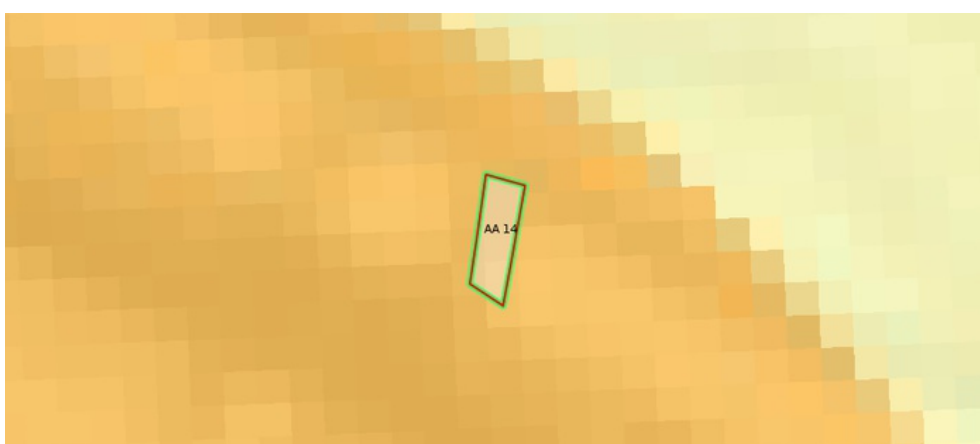
### Mouvement de terrain Argile (Loi ELAN)

Mouvement de terrain Argile (Loi ELAN) Informatif

- Aléa fort**  
Concerné par la loi ELAN\*
- Aléa moyen**  
Concerné par la loi ELAN\*
- Aléa faible**  
Non concerné par la loi ELAN

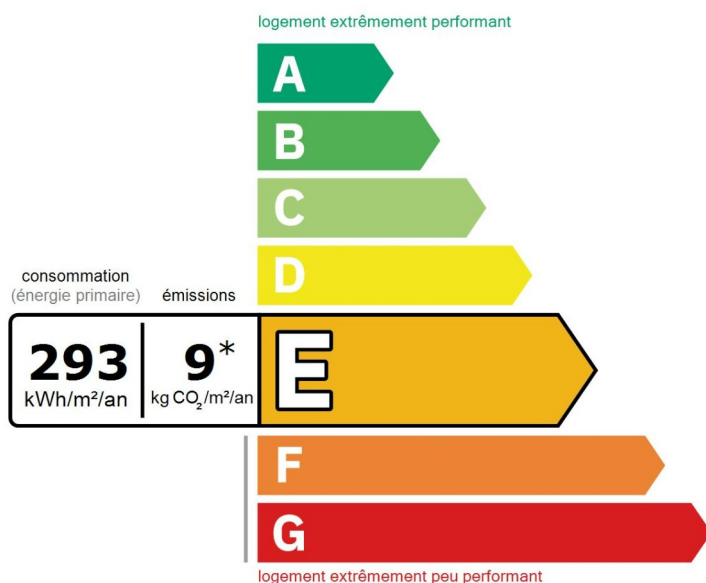
## Performance énergétique et climatique

Le niveau de consommation énergétique dépend de l'isolation du logement et de la performance des équipements. Pour l'améliorer, voir pages 4 à 6

**Ce logement émet 1 047 kg de CO<sub>2</sub> par an, soit l'équivalent de 5 425 km parcourus en voiture.**
