ANNEXES**Au rapport de mission de repérage n° 1782****Informations conformes à l'annexe III de l'arrêté du 12 décembre 2012**

7.1 - Annexe - Schéma de repérage

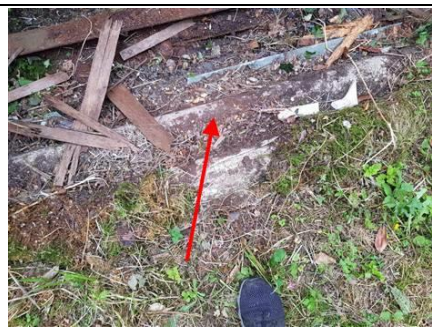
Photo n° A1
Localisation : Extérieur bâtiment
Ouvrage : plaque fibrociment amiante M00 stockée au sol M002

Localisation	Identifiant + Description	Conclusion (justification)	Etat de conservation** et préconisations*
Extérieur bâtiment	Identifiant: M001 Description: Plaques en fibres-ciment (y compris plaques « sous tuiles ») Liste selon annexe.13-9 du CSP: B	Présence d'amiante (Sur décision de l'opérateur)	Matériau non dégradé Résultat EP** Préconisation : Il est recommandé de réaliser une évaluation périodique.
Extérieur bâtiment/terrain	Identifiant: M002 Description: Plaques en fibres-ciment (y compris plaques « sous tuiles ») Liste selon annexe.13-9 du CSP: B	Présence d'amiante (sur jugement de l'opérateur)	Matériau dégradé (étendue ponctuelle) Résultat EP Préconisation : Il est recommandé de réaliser une évaluation périodique

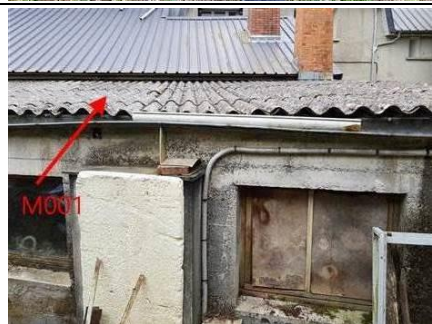
Photo n° A2
Localisation : Atelier/four
Ouvrage : Couverture d'une partie de la pièce n onde fibrociment amiante M001

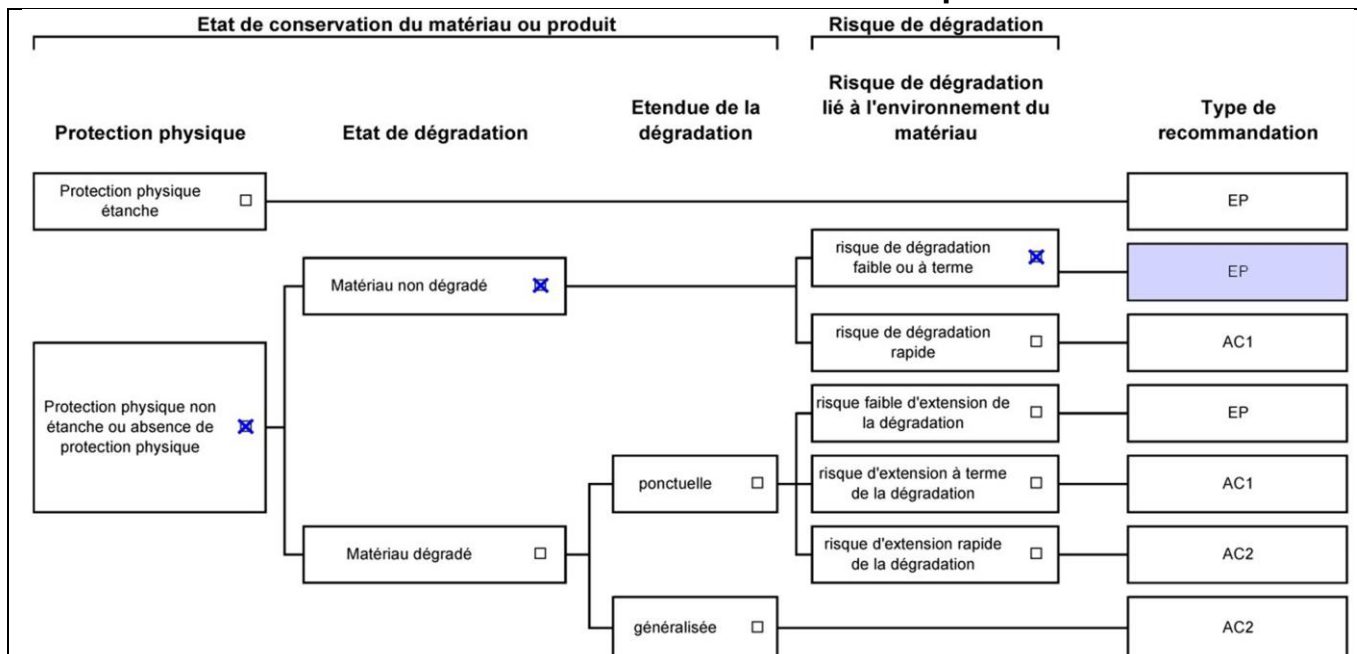
Bâtiment / local ou zone homogène : ExtérieurR bâtiment

Identifiant Matériau : M001

Matériau : Plaques en fibres-ciment (y compris plaques « sous tuiles »)

Résultat EP : Il est recommandé de réaliser une évaluation périodique.
