Dossier de Diagnostics Techniques Immobiliers

**Adresse du bien : 998 ROUTE DE CLARENS
65300 LANNEMEZAN**

Dossier n° BRAU-22-01-7739

Dossier Technique immobilier

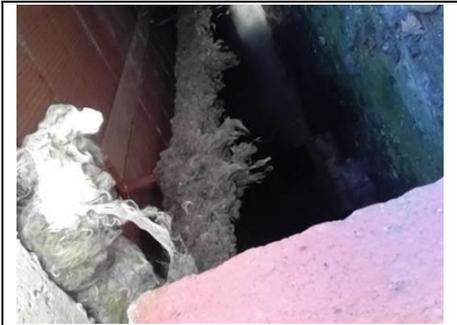
A close-up photograph showing a section of a wall or ceiling with a pinkish-red surface. A white, fibrous material, likely insulation or a pipe, is visible, partially covered by a white plastic sheet.	<p>Photo n° PhA003 Localisation : Sous-sol - Vide-sanitaire Ouvrage : 8 - Équipements divers et accessoires - Chaudières (mixtes, collectives), chauffe bains, radiateurs gaz modulables, Poêles à bois à fuel, à charbon, Groupes électrogènes Partie d'ouvrage : Calorifugeage Description : Calorifugeage Localisation sur croquis : M003</p>

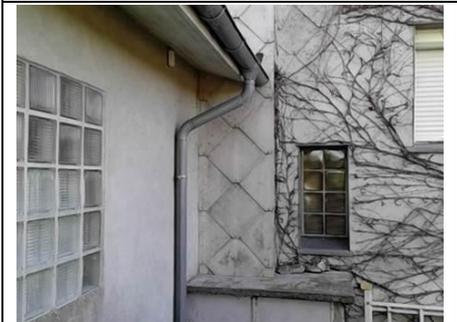
Parties extérieures - Jardin	<u>Identifiant:</u> M004 <u>Description:</u> Conduit en fibres-ciment <u>Liste selon annexe.13-9 du CSP:</u> B	Présence d'amiante (sur jugement de l'opérateur)	Matériau dégradé (étendue ponctuelle) Résultat EP** Préconisation : Il est recommandé de réaliser une évaluation périodique.

A photograph of the exterior of a building. A white downspout is visible on the left side of the frame. To the right, there is a window with a white frame and a small balcony or ledge. The wall is light-colored and appears to be made of concrete or masonry.	<p>Photo n° PhA004 Localisation : Parties extérieures - Jardin Ouvrage : 6 - Conduits et accessoires intérieurs - Vide-ordures Partie d'ouvrage : Conduit en fibres-ciment Description : Conduit en fibres-ciment Localisation sur croquis : M004</p>

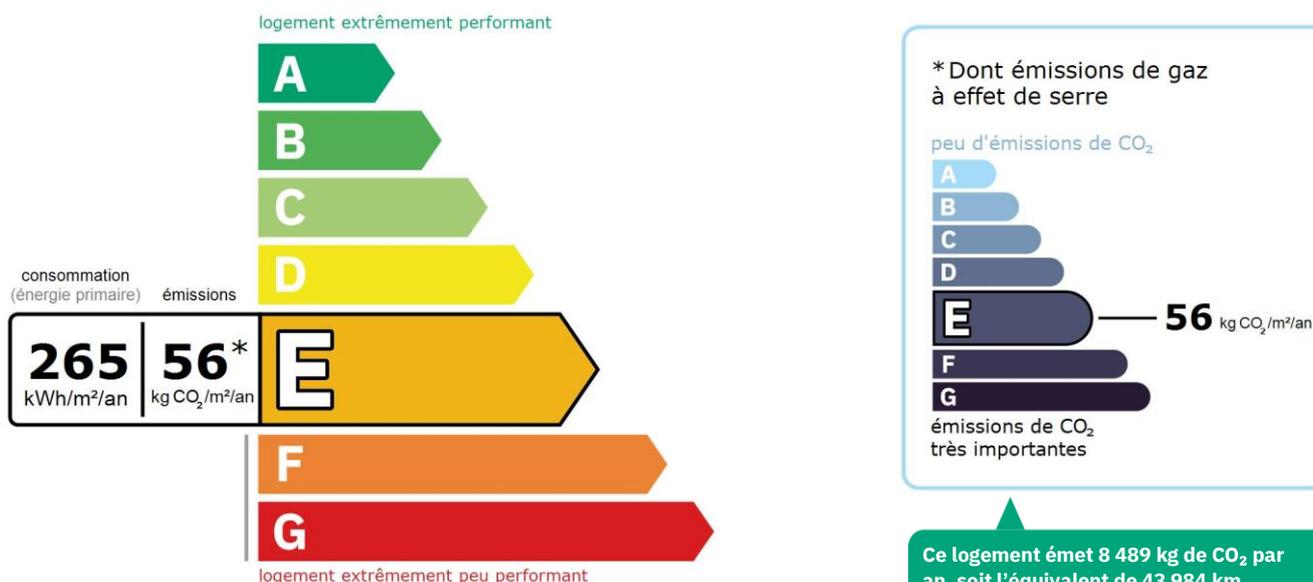
Performance énergétique et climatique

Le niveau de consommation énergétique dépend de l'isolation du logement et de la performance des équipements. Pour l'améliorer, voir pages 4 à 6

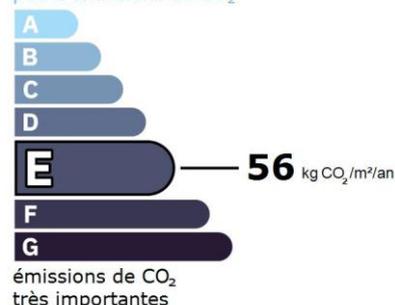
Ce logement émet 8 489 kg de CO₂ par an, soit l'équivalent de 43 984 km parcourus en voiture.

Le niveau d'émissions dépend principalement des types d'énergies utilisées (bois, électricité, gaz, fioul, etc.)

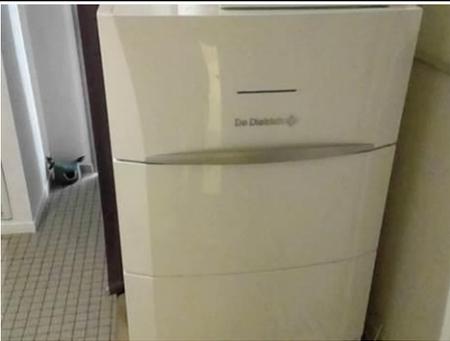
Photo n° PhGaz001 Localisation : RDC - Cellier Chaudière DE DIETRICH (Type : Etanche)
