Objet : Dossier numéro 2205/PAUL/1334 - Monsieur et Madame PAUL Françoise Robert

Dossier de diagnostic technique

Monsieur et Madame PAUL Françoise Robert
10 CHEMIN DE BARES
65670 ARNE

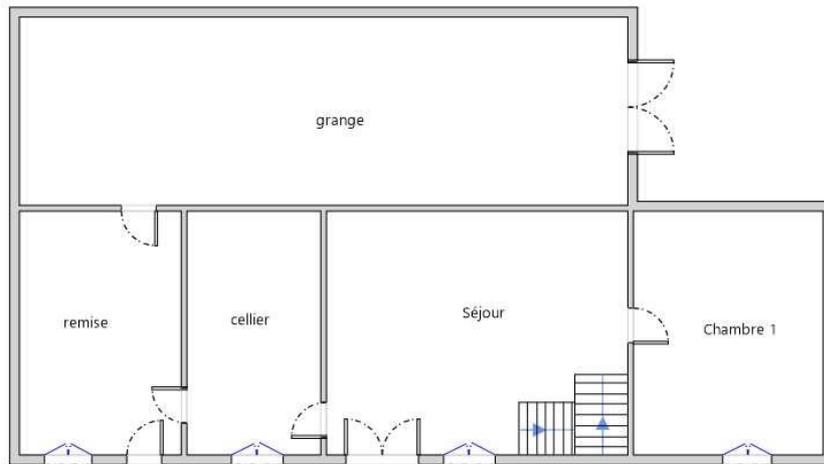
Rez-de-chaussée

**Planche (croquis) de repérage technique effectué par le cabinet : Maison du Diag
Bigorre, auteur : COUSTEAU Thomas
Dossier n° 2205/PAUL/1334 du 24/05/2022
Adresse du bien : 10 CHEMIN DE BARES 65670 ARNE**

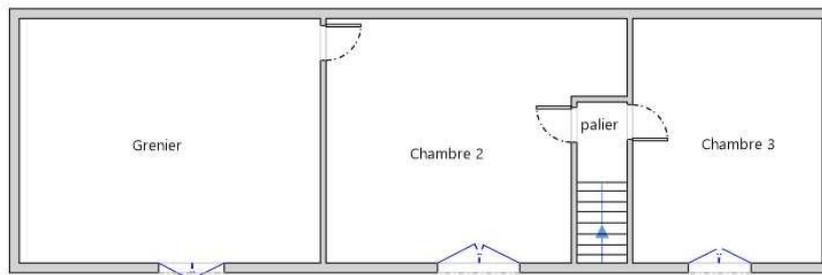
1er Etage

**Planche (croquis) de repérage technique effectué par le cabinet : Maison du Diag
Bigorre, auteur : COUSTEAU Thomas
Dossier n° 2205/PAUL/1334 du 24/05/2022
Adresse du bien : 10 CHEMIN DE BARES 65670 ARNE**

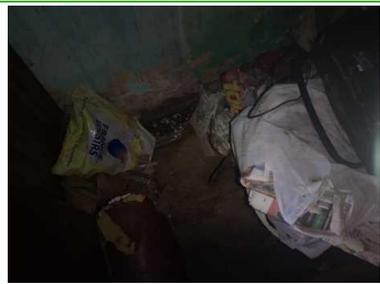
Photo n° dégradations importantes du plancher bois du séjour
Localisation sur croquis : Rez de chaussée - Séjour

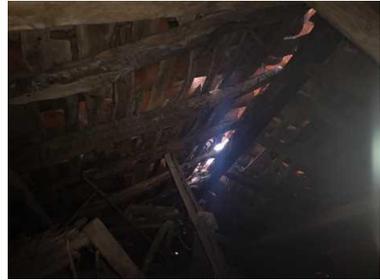
Photo n° dégradations importantes sur les charpentes et les couvertures
Localisation sur croquis : 2ème étage - Combles

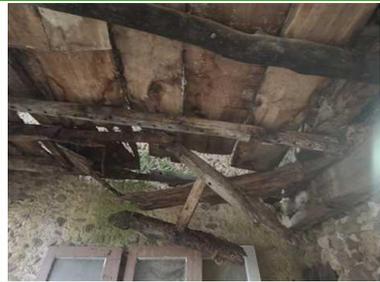
Photo n° dégradations importantes sur les charpentes et les couvertures
Localisation sur croquis : annexe - grange

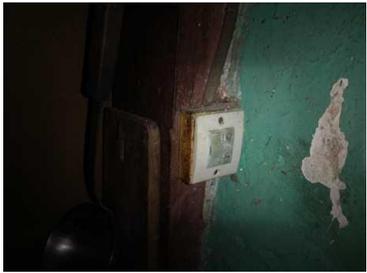
B3.3.6 a2	Au moins un socle de prise de courant comporte une broche de terre non reliée à la terre.

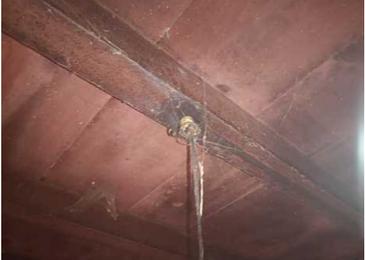
N° Article (1)	Libellé des anomalies	N° Article (2)	Libellé des mesures compensatoires (3) correctement mises en œuvre	Photos
B3.3.6 a3	Au moins un circuit (n'alimentant pas des socles de prises de courant) n'est pas relié à la terre.

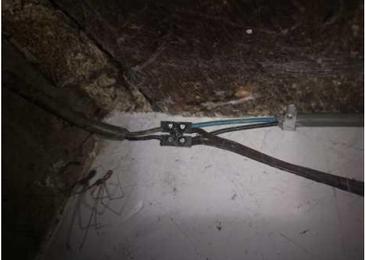
B3.3.7 a	Au moins un conduit métallique en montage apparent ou encastré, comportant des conducteurs, n'est pas relié à la terre.

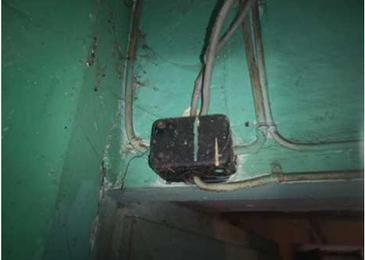
B3.3.9 b	Au moins une boîte de connexion métalliques en montage apparent ou encastré n'est pas reliée à la terre.

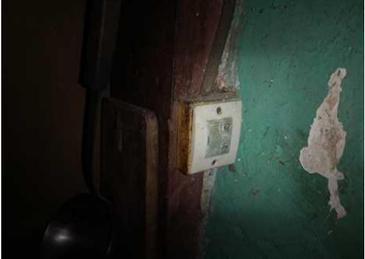
B4.3 a1	Au moins un circuit n'est pas protégé, à son origine, contre les surcharges et les courts-circuits.

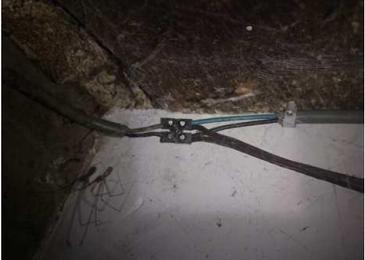
B7.3 a	L'Enveloppe d'au moins un matériel est manquante ou détériorée. Remarques : Présence de matériel électrique en place dont l'enveloppe présente des détériorations ; Faire intervenir un électricien qualifié afin de remplacer les matériels présentant des détériorations

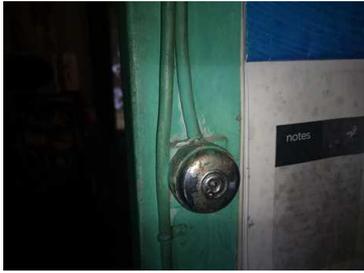
N° Article (1)	Libellé des anomalies	N° Article (2)	Libellé des mesures compensatoires (3) correctement mises en œuvre	Photos
B8.3 a	L'installation comporte au moins un matériel électrique vétuste. Remarques : Présence de matériel électrique vétuste (douilles, interrupteurs, socles de prise...); Faire intervenir un électricien qualifié afin de remplacer les matériels électriques vétustes

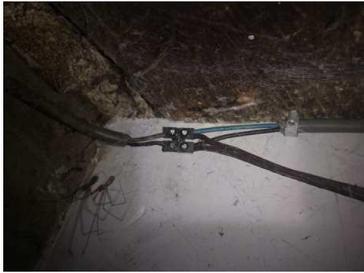
B8.3 e	Au moins un conducteur isolé n'est pas placé sur toute sa longueur dans un conduit, une goulotte ou une plinthe ou une huisserie, en matière isolante ou métallique, jusqu'à sa pénétration dans le matériel électrique qu'il alimente. Remarques : Présence de conducteurs électriques non protégés mécaniquement ; Faire intervenir un électricien qualifié afin d'installer des protections mécanique sur les conducteurs non protégés

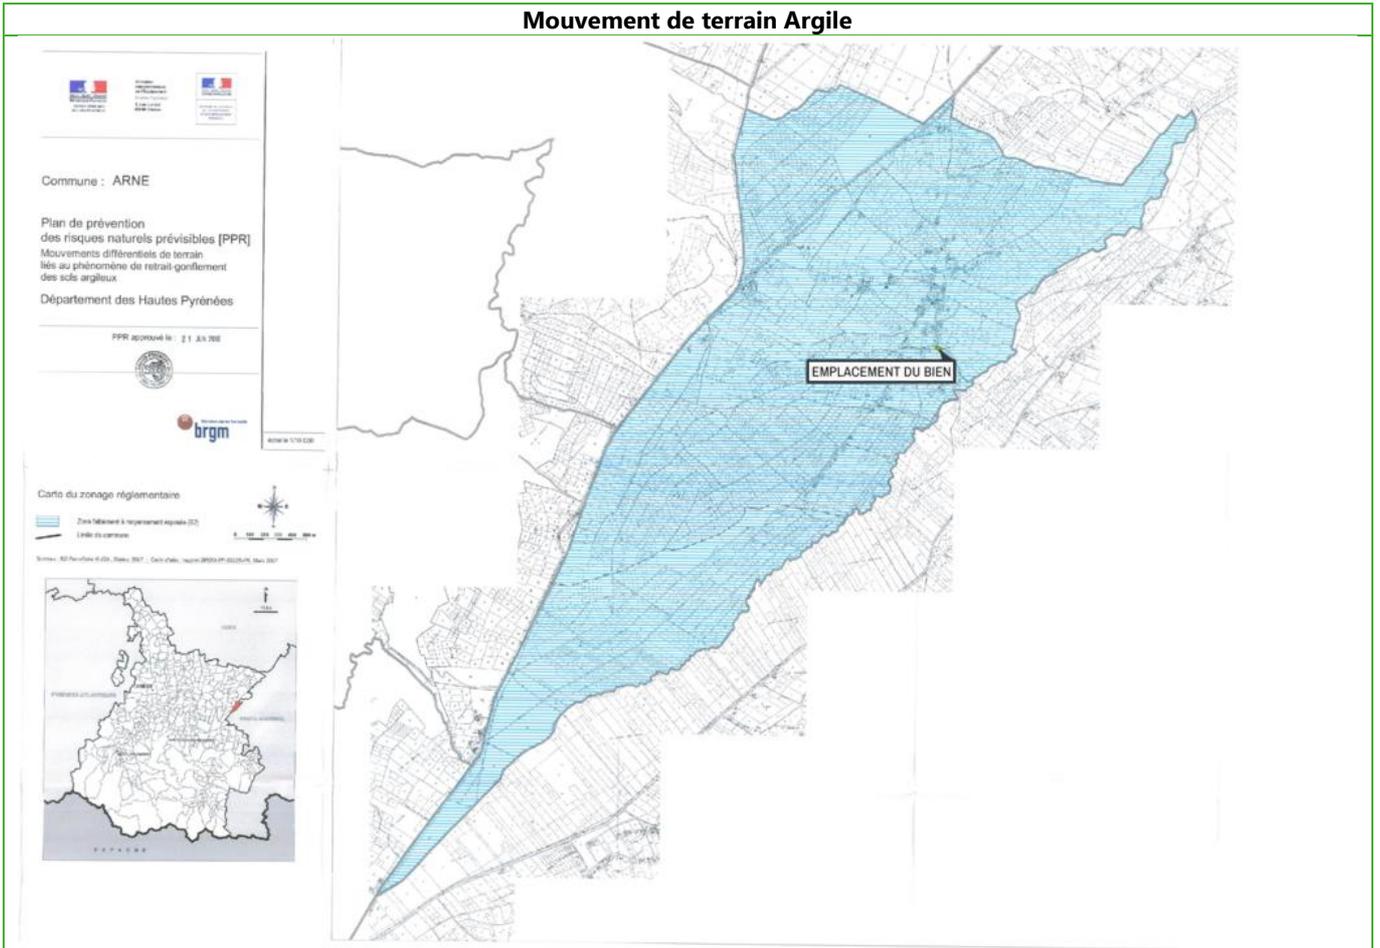
Mouvement de terrain Argile - Plan de prévention Approuvé - Immeuble exposé
Zoom extrait de la carte originale ci-dessus
