## - RAPPORT DE VISITE -

Vérification périodique de fonctionnement et d'entretien d'une installation d'assainissement non collectif dont la charge brute de pollution organique est inférieure ou égale à 1,2kg/j de DBO<sub>5</sub> ou supérieure à 1,2kg/j de DBO<sub>5</sub>

**VENT 028 2023 243D**

Adresse **10 chemin de Barès**

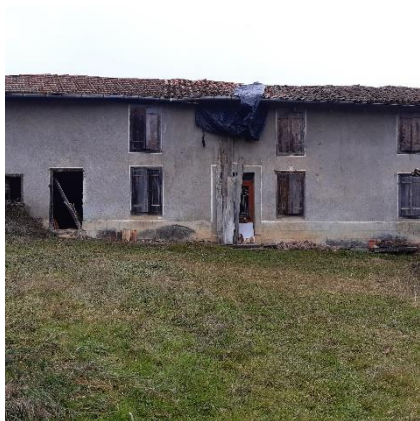
Vue sur l'habitation  
Façade frontale

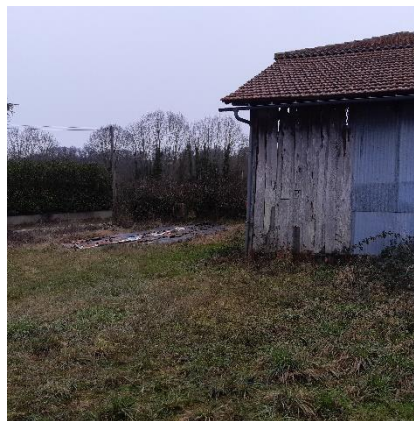
Vue sur le terrain  
Présence de deux 'hangars'

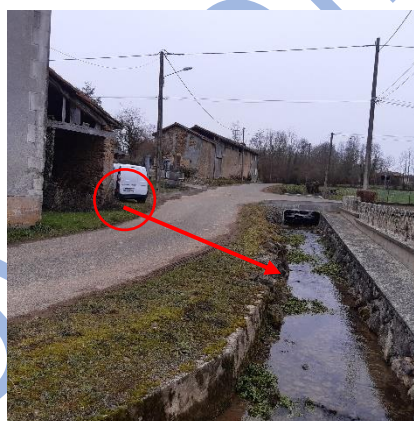
## NON RESPECT DE L'ARTICLE L1331-1-1 DU CODE DE LA SANTE PUBLIQUE Absence de filière d'assainissement

Evacuation du regard avaloir (cercle rouge)  
dans le "Ruisseau du Barès" au niveau de la flèche rouge

Classification non-conformité ou recommandation	Type non-conformité ou recommandations	Travaux de mise en conformité ou de recommandation par ordre de priorité	Travaux obligatoires / préconisés	
			Pour le propriétaire actuel	Pour le futur acquéreur
<b>L1331-1-1</b>	<b>Absence de filière ANC</b>	<p>Mettre en œuvre une filière d'assainissement conforme à la réglementation en vigueur afin d'assurer le traitement de l'ensemble des eaux vannes et ménagères de l'habitation.</p> <p>Pour information la carte d'aptitude des sols réalisée dans le cadre du zonage d'assainissement préconise pour ce secteur des filières drainées.</p> <p>Les eaux usées traitées pourront être évacuées :</p> <ul style="list-style-type: none"> <li>- Vers le "Ruisseau du Barès" (ce qui nécessitera une traversée de voirie, avec autorisation préalable de la commune d'Arné) ou par raccordement sur le regard avaloir situé au coin de la dépendance (à l'arrière de l'habitation).</li> <li>- Soit par infiltration sur la parcelle, après faisabilité avérée par une étude de sol (cette étude déterminera alors le mode et le dimensionnement de l'ouvrage d'infiltration).</li> </ul>	<b>OBLIGATOIRE</b> Dans les meilleurs délais	<b>OBLIGATOIRE</b> Dans les meilleurs délais, et au plus tard sous 1 an après la signature de l'acte de vente
