Résumé de l'expertise n° 22/M/18743/FZF

Adresse : **11 Rue de Gones**

Commune : **65000 TARBES**

Périmètre de repérage : ... **Ensemble des parties privatives d'immeuble en copropriété à usage d'habitation.**

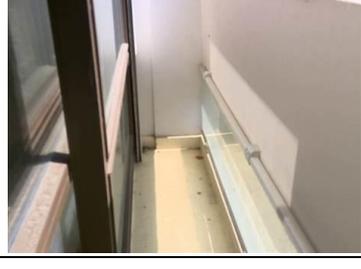
Balcon 1	Sol Carrelage Mur Enduit peint

Localisation	Identifiant + Description	Conclusion (justification)	Etat de conservation** et préconisations*
Balcon 1	Identifiant: M002-Pvt002 Description: Plaques Liste selon annexe.13-9 du CSP: B	Présence d'amiante (Sur marquage du matériau)	Matériau dégradé (étendue ponctuelle) Résultat EP** Préconisation : Il est recommandé de réaliser une évaluation périodique.
Balcon 2	Identifiant: M003-Pvt003 Description: Plaques Liste selon annexe.13-9 du CSP: B	Présence d'amiante (Sur marquage du matériau)	Matériau dégradé (étendue ponctuelle) Résultat EP** Préconisation : Il est recommandé de réaliser une évaluation périodique.

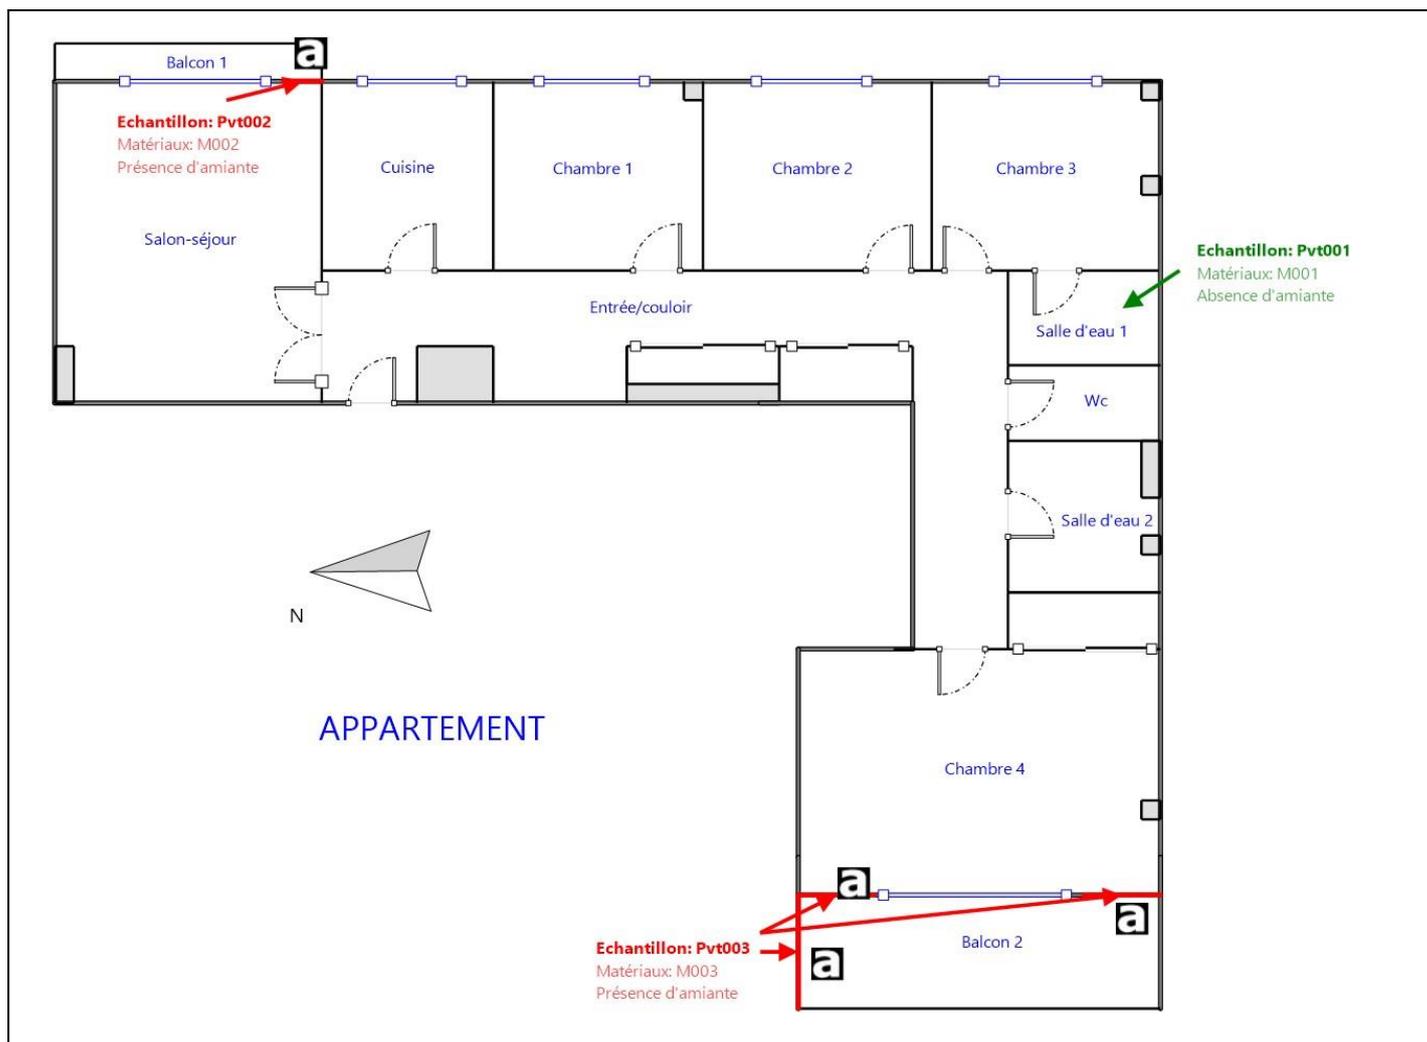
7.1 - Annexe - Schéma de repérage

Conduit en fibro-ciment		Dalles de sol	Nom du propriétaire : M. BRUNING Marc Adresse du bien : 11 Rue de Gannes Résidence Richelieu 65000 TARBES
	Conduit autre que fibro-ciment		Carrelage	
	Brides		Colle de revêtement	
	Dépôt de Matériaux contenant de l'amiante		Dalles de faux-plafond	
	Matériau ou produit sur lequel un doute persiste		Toiture en fibro-ciment	
	Présence d'amiante		Toiture en matériaux composites

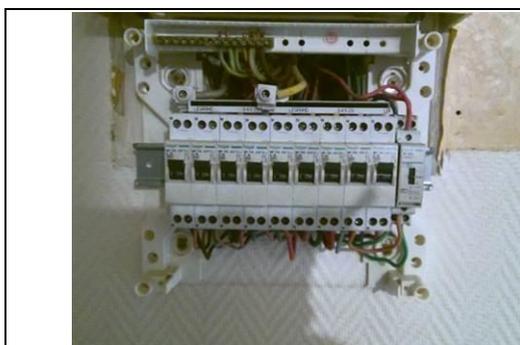
Photo n° PhEle001
B11 a3 Il n'y a aucun dispositif différentiel à haute sensibilité inf. ou égal à 30 mA.

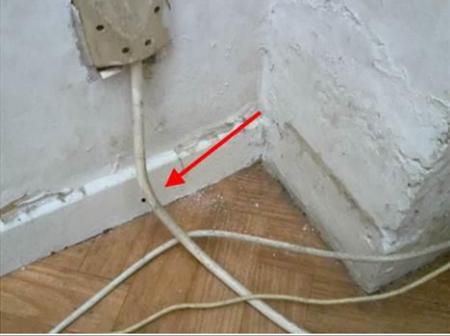
<p>Photo PhEle002 Libellé de l'anomalie : B8.3 e Au moins un conducteur isolé n'est pas placé sur toute sa longueur dans un conduit, une goulotte ou une plinthe ou une huisserie, en matière isolante ou métallique, jusqu'à sa pénétration dans le matériel électrique qu'il alimente. Remarques : Présence de conducteurs électriques non protégés mécaniquement ; Faire intervenir un électricien qualifié afin d'installer des protections mécaniques sur les conducteurs non protégés</p>

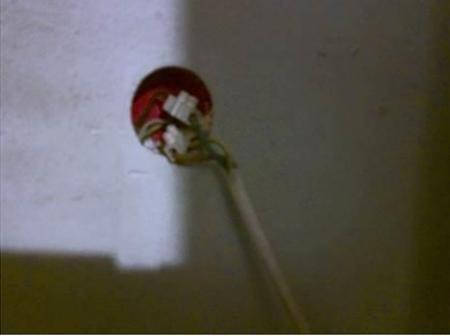
<p>Photo PhEle003 Libellé de l'anomalie : B7.3 d L'installation électrique comporte au moins une connexion avec une partie active nue sous tension accessible. Remarques : Présence de connexion de matériel électrique présentant des parties actives nues sous tension ; Faire intervenir un électricien qualifié afin de remplacer les matériels présentant des parties actives nues sous tension</p>

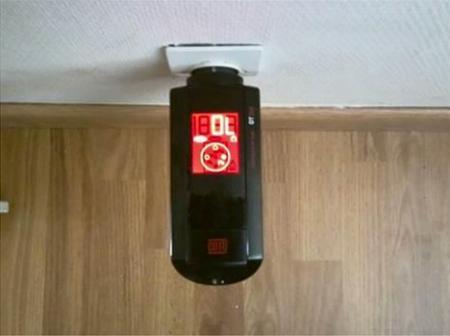
<p>Photo PhEle004 Libellé de l'anomalie : B3.3.6 a2 Au moins un socle de prise de courant comporte une broche de terre non reliée à la terre. Remarques : Présence de circuits électriques non équipés de conducteurs de protection ; Faire intervenir un électricien qualifié afin d'installer des conducteurs de protection sur les circuits qui n'en sont pas équipés</p>

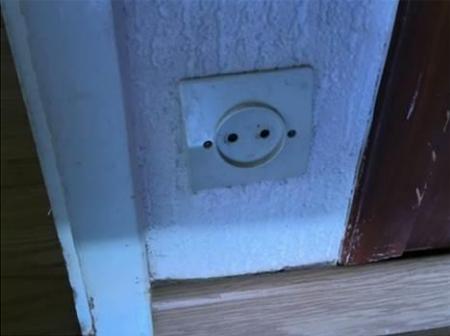
<p>Photo PhEle005 Libellé de l'anomalie : B3.3.6 a1 Au moins un socle de prise de courant ne comporte pas de broche de terre. Remarques : Présence de circuits électriques non équipés de conducteurs de protection ; Faire intervenir un électricien qualifié afin d'installer des conducteurs de protection sur les circuits qui n'en sont pas équipés</p>

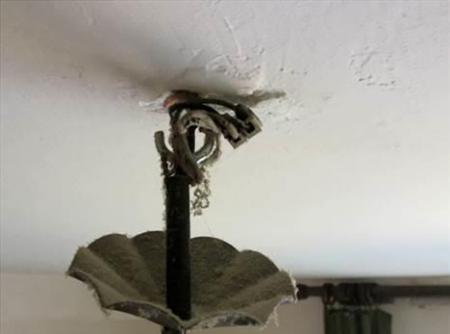
<p>Photo PhEle006 Libellé de l'anomalie : B3.3.6 a3 Au moins un circuit (n'alimentant pas des socles de prises de courant) n'est pas relié à la terre. Remarques : Présence de circuits électriques non équipés de conducteurs de protection ; Faire intervenir un électricien qualifié afin d'installer des conducteurs de protection sur les circuits qui n'en sont pas équipés</p>

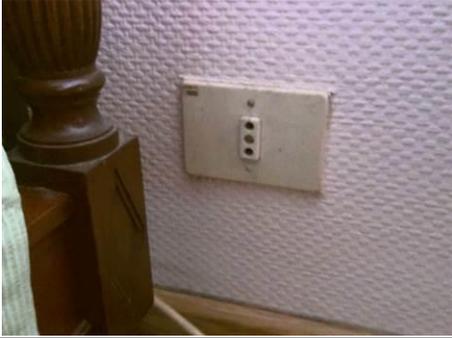
<p>Photo PhEle007 Libellé de l'information complémentaire : B11 b2 Au moins un socle de prise de courant n'est pas de type à obturateur Remarques : Présence de socles de prises non équipés d'obturateur ; Faire intervenir un électricien qualifié afin de remplacer les socles de prises non équipés d'obturateur par des socles de prises à obturateur</p>

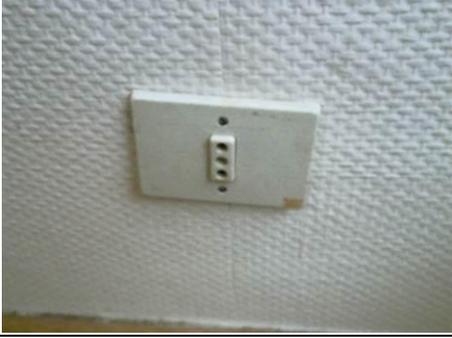
<p>Photo PhEle008 Libellé de l'information complémentaire : B11 c2 Au moins un socle de prise de courant ne possède pas un puits de 15 mm.</p>

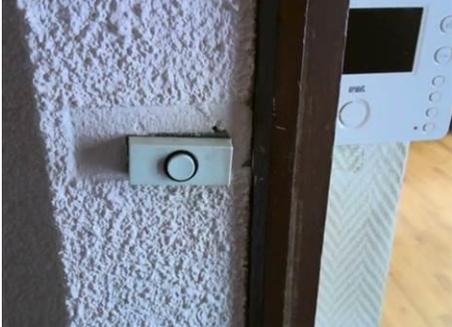
<p>Photo PhEle009 Libellé de l'anomalie : B9.3.2 a L'installation électrique issue de la partie privative, alimentant des matériels d'utilisation placés dans les parties communes, n'est pas mise en œuvre correctement. Remarques : Présence d'installation électrique issue de la partie privative alimentant des matériels placés dans les parties communes non mise en œuvre correctement ; Faire intervenir un électricien qualifié afin de modifier l'installation existante et la mettre à la norme</p>
