DOSSIER DE DIAGNOSTICS TECHNIQUES

Référence : PEREZ 71187 26.07.22

Maison individuelle
- rue DE LA FONTAINE
65150 TIBIRAN-JAUNAC

RAPPORT N° PEREZ 71187 26.07.22

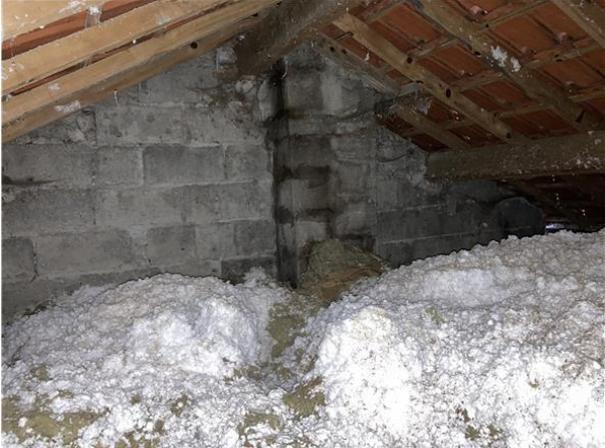
Indices de présence d'agents de dégradations biologiques du bois (ex: combles)

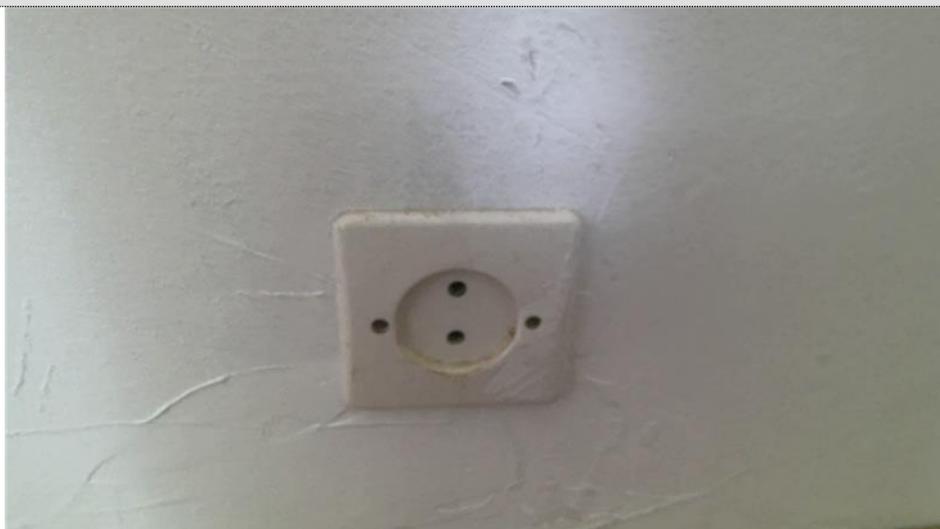
Point de contrôle N° B.3.3.6 a1)

Description : Au moins un socle de prise de courant ne comporte pas de broche de terre.

Localisation : Chambre n°1, Chambre n°2, Chambre n°3, Dégagement

Observation(s) : Des socles de prises de courant ne comportent pas une broche reliée à la terre. Mettre en place un dispositif différentiel 30 mA protégeant l'ensemble de l'installation à titre de mesure compensatoire.

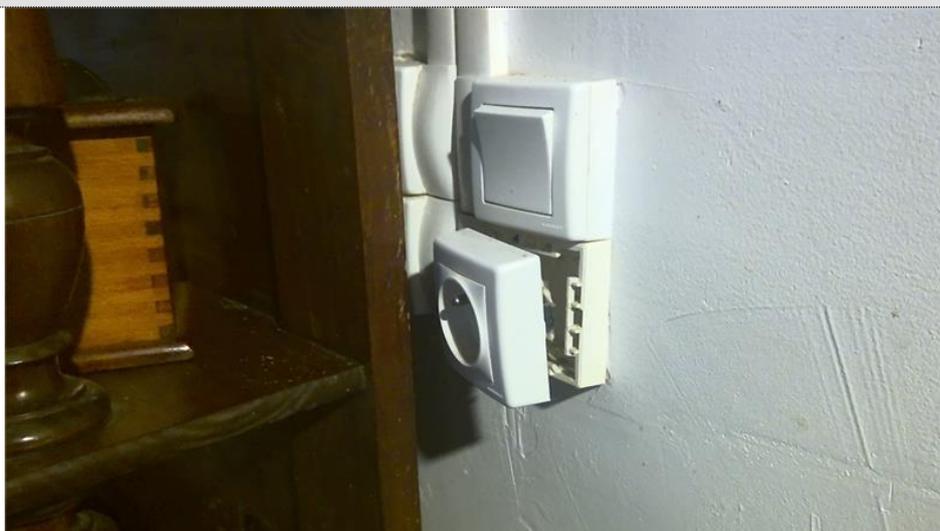
Point de contrôle N° B.7.3 a)

Description : L'ENVELOPPE d'au moins un matériel est manquante ou détériorée.

Observation(s) : Un appareillage est détérioré.

Localisation : Entrée

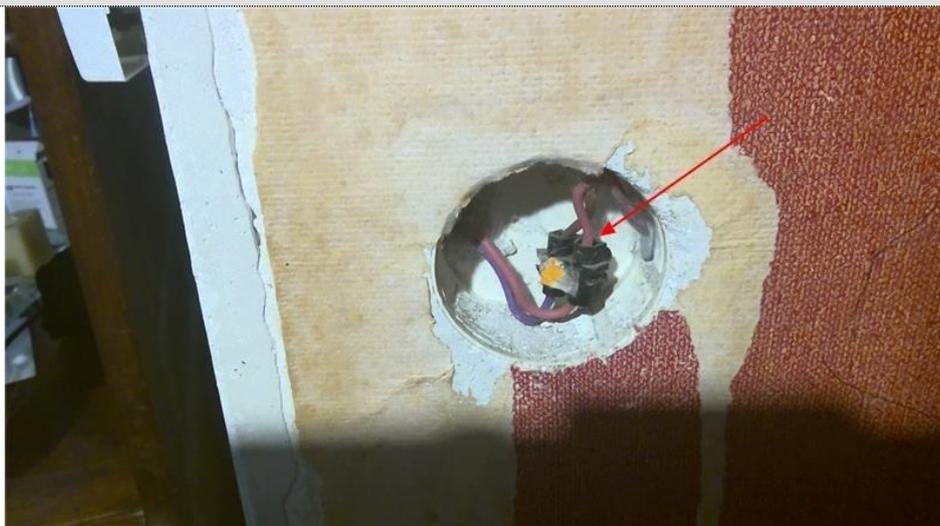
Point de contrôle N° B.7.3 d)

<u>Description :</u>	L'installation électrique comporte au moins une CONNEXION avec une partie active nue sous tension accessible.
<u>Observation(s)</u>	Les dispositifs de connexion (type dominos, bornes, etc...) doivent être placés dans des boîtes de connexion équipées de leur capot d'obturation.
<u>Localisation :</u>	Entrée

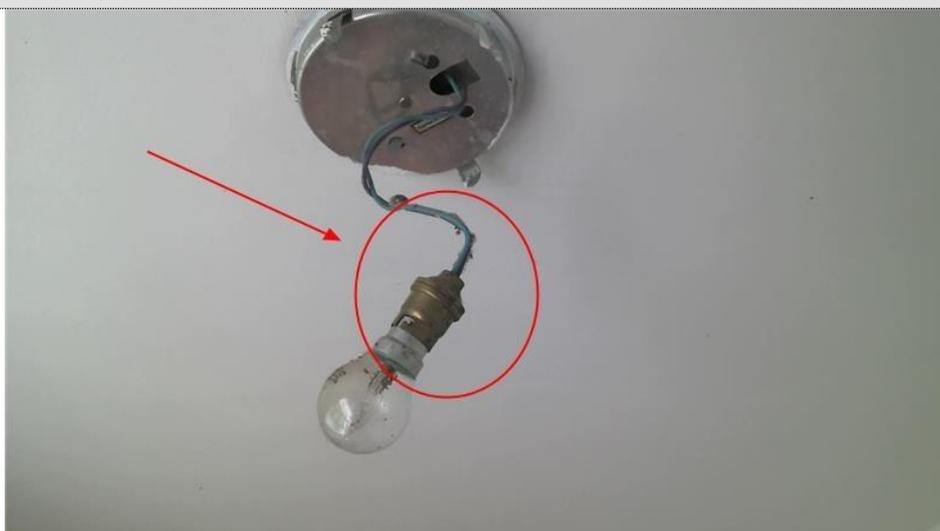
Point de contrôle N° B.8.3 a)

<u>Description :</u>	L'installation comporte au moins un MATERIEL ELECTRIQUE vétuste.
<u>Observation(s)</u>	Douille métallique simple sans contact de mise à la terre.
<u>Localisation :</u>	Salle de bains
