Dossier Technique Immobilier

Numéro de dossier : D2106017-LAC-BOURDETTE
Date du repérage : 03/06/2021

Localisation du ou des bâtiments :
Département : ... **Hautes-Pyrénées**
Adresse : **270 Impasse du Cutour**
Commune : **65130 CAPVERN**
Section cadastrale AD, Parcelle numéro 30,

Résumé de l'expertise n° D2106017-LAC-BOURDETTE

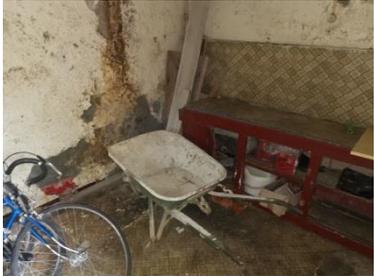
Localisation	Description
<p>Cave</p>

<p>Sol béton Mur enduit Plafond plâtre peint Porte Porte(s) en bois</p>
<p>pièce 1</p>

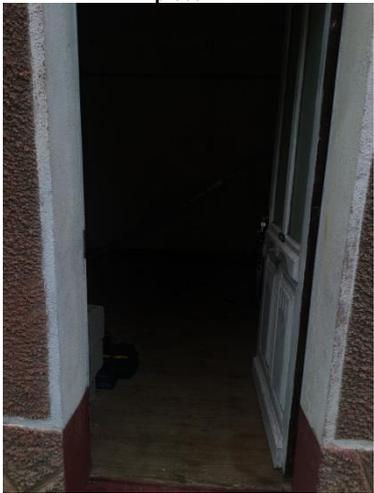
<p>Sol Parquet bois Mur Plâtre peint Plafond Plâtre peint Fenêtre Fenêtre(s) en bois Porte Porte(s) en bois</p>

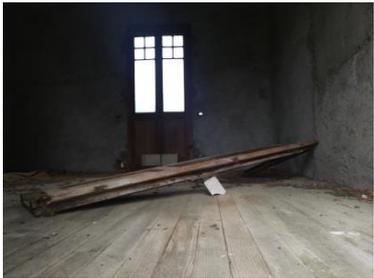
Localisation	Description
<p>pièce 2</p>

<p>Sol Parquet bois Mur Plâtre peint Plafond Pannes, chevrons, liteaux, tuiles Fenêtre Fenêtre(s) en bois Porte Porte(s) en bois</p>
<p>Chalet</p>

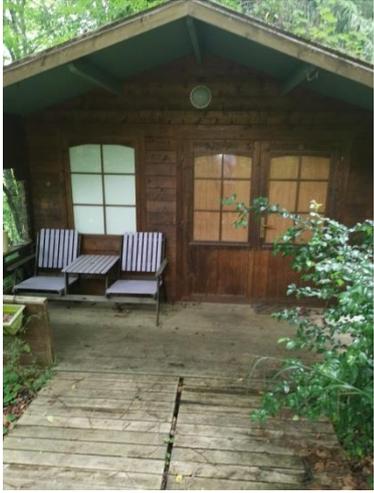
<p>Sol Béton Mur Bois Plafond pannes, voliges, tuiles, planches de rive Porte Porte(s) en bois</p>
<p>Façade</p>

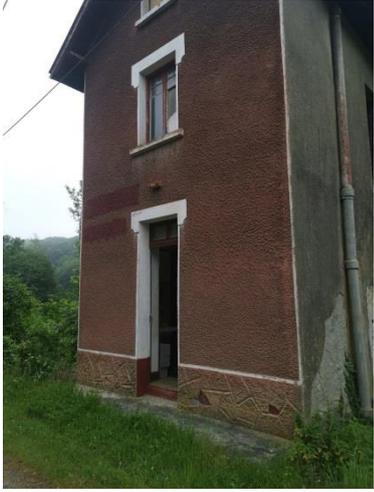
<p>Sol terre Mur enduit</p>

Localisation	Identifiant + Description	Conclusion (justification)	Etat de conservation** et préconisations*	Photo
façade	<u>Description</u> : Conduit <u>Liste selon annexe.13-9 du CSP</u> : B	Présence d'amiante (sur jugement de l'opérateur)	Matériau non dégradé Résultat EP** Préconisation : Il est recommandé de réaliser une évaluation périodique. Recommandation : Prévoir la dépose et l'évacuation des matériaux amiantés par un professionnel du désamiantage

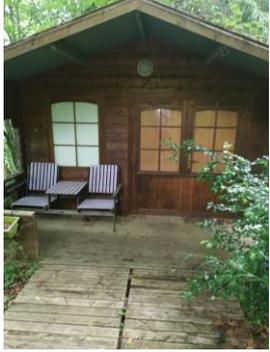
Mur - Bois	Absence d'indices d'infestation de termites
	Plafond - pannes, voliges, tuiles, planches de rive	Absence d'indices d'infestation de termites
	Porte(s) en bois	Absence d'indices d'infestation de termites

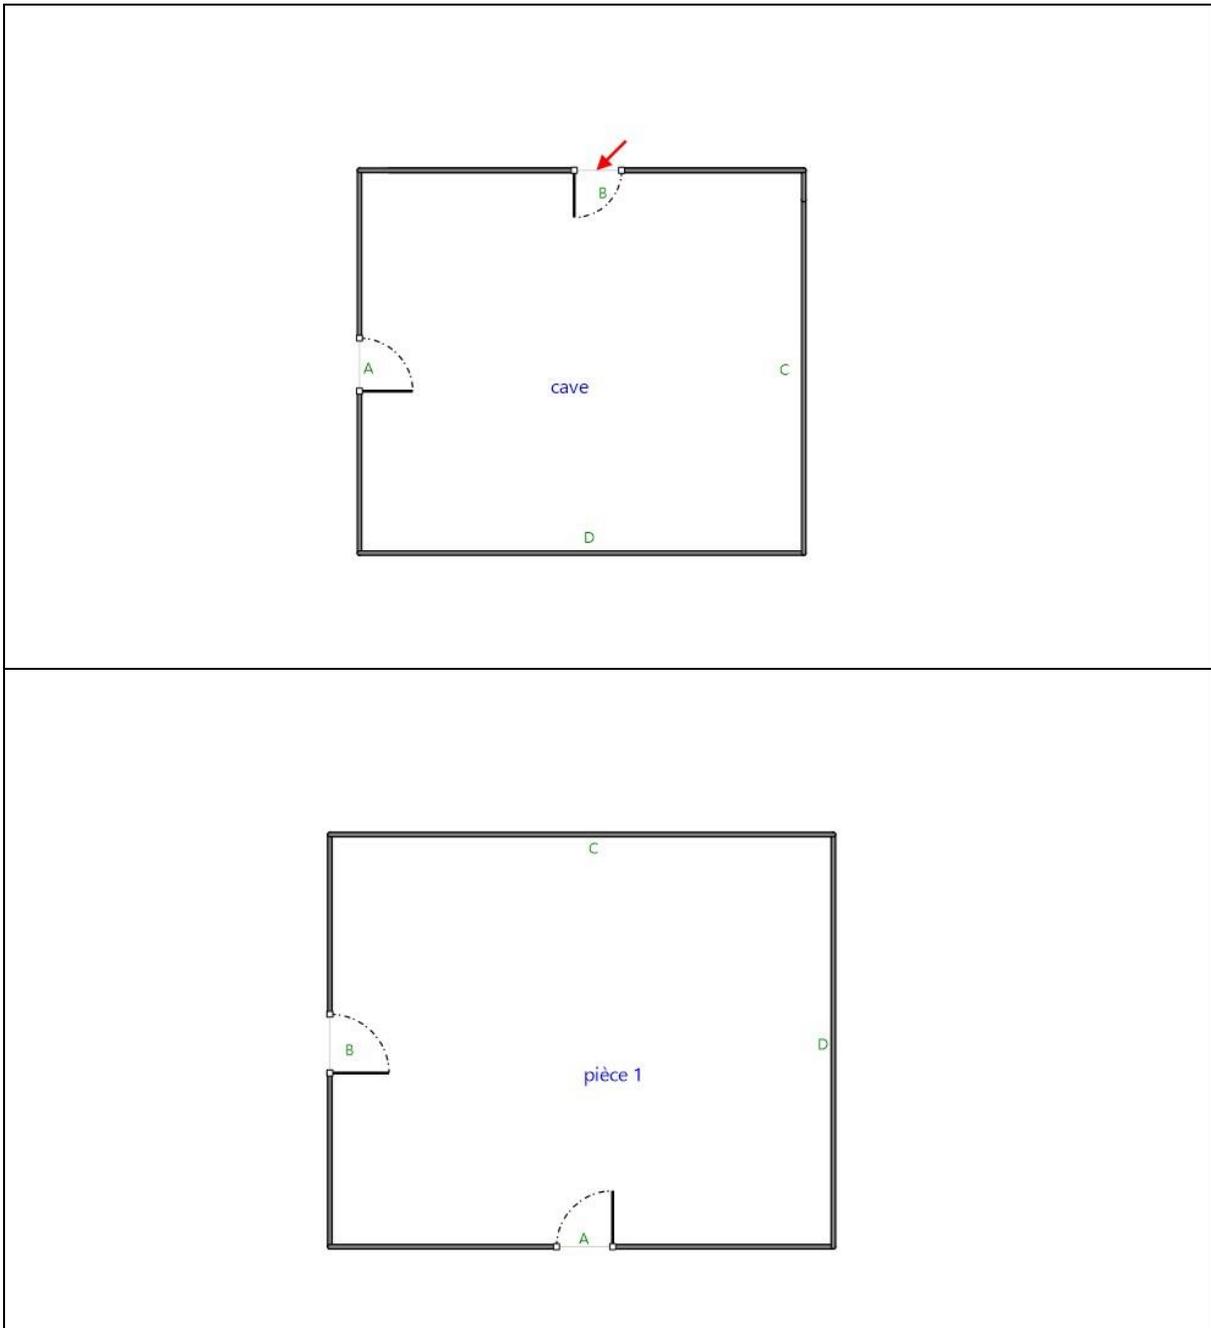
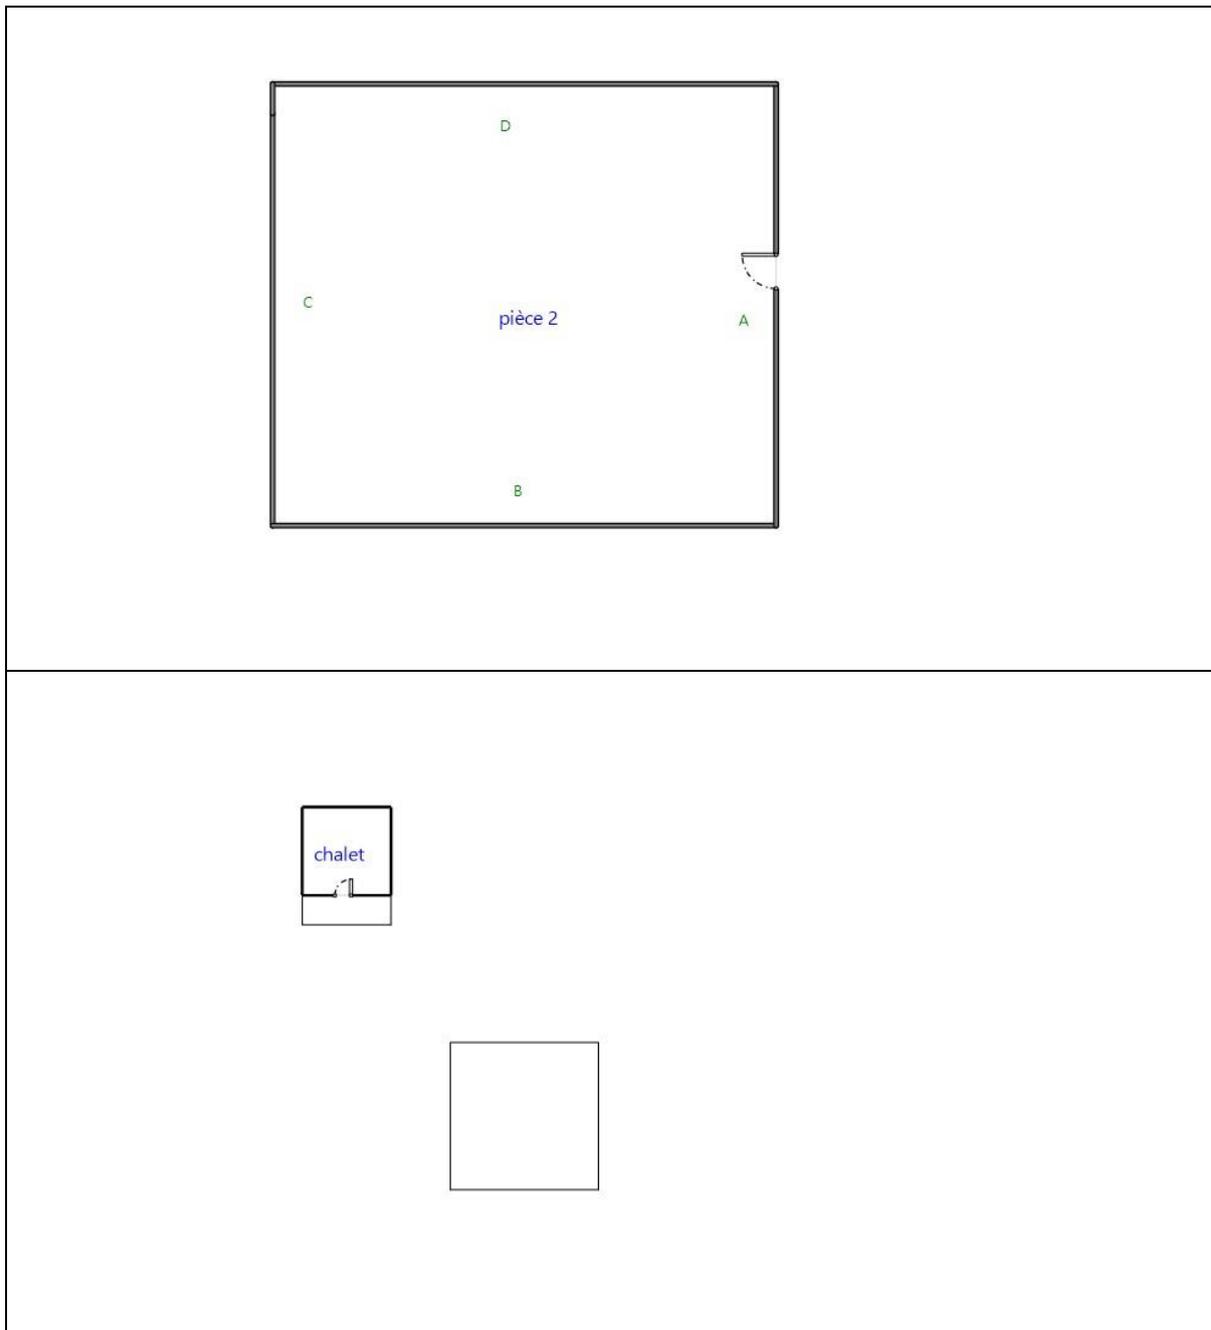
Localisation des mesures sur croquis de repérage

Du fait de la présence de revêtements contenant du plomb au-delà des seuils en vigueur et de la nature des dégradations constatées (dégradé) sur certaines unités de diagnostic et en application de l'article L. 1334-9 du code de la santé publique, le propriétaire du bien, objet de ce constat, doit effectuer les travaux appropriés pour supprimer l'exposition au plomb, tout en garantissant la sécurité des occupants. Il doit également transmettre une copie complète du constat, annexes comprises, aux occupants de l'immeuble ou de la partie d'immeuble concernée et à toute personne amenée à effectuer des travaux dans cet immeuble ou la partie d'immeuble concernée.

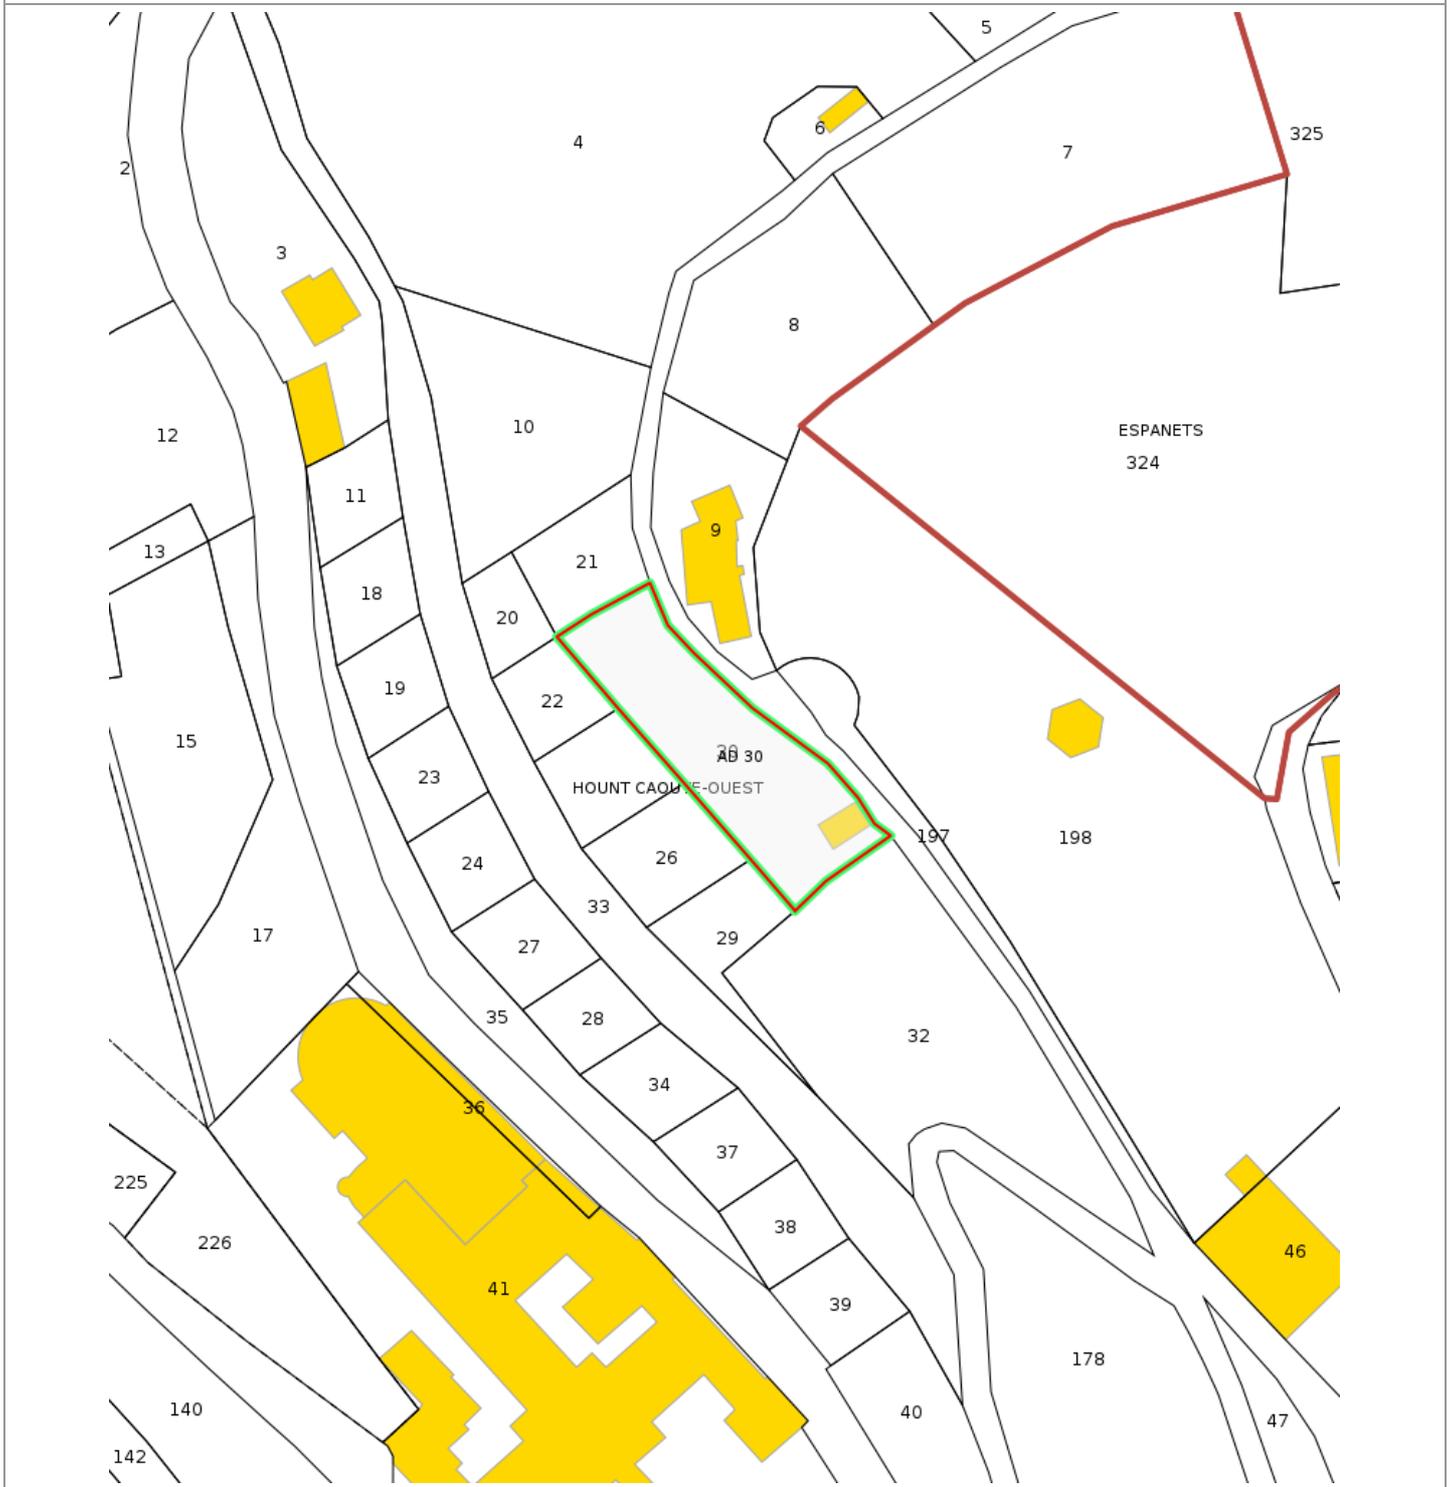
Zonage réglementaire sur la Sismicité

Zonage réglementaire sur la Sismicité : Zone 4 - Moyenne

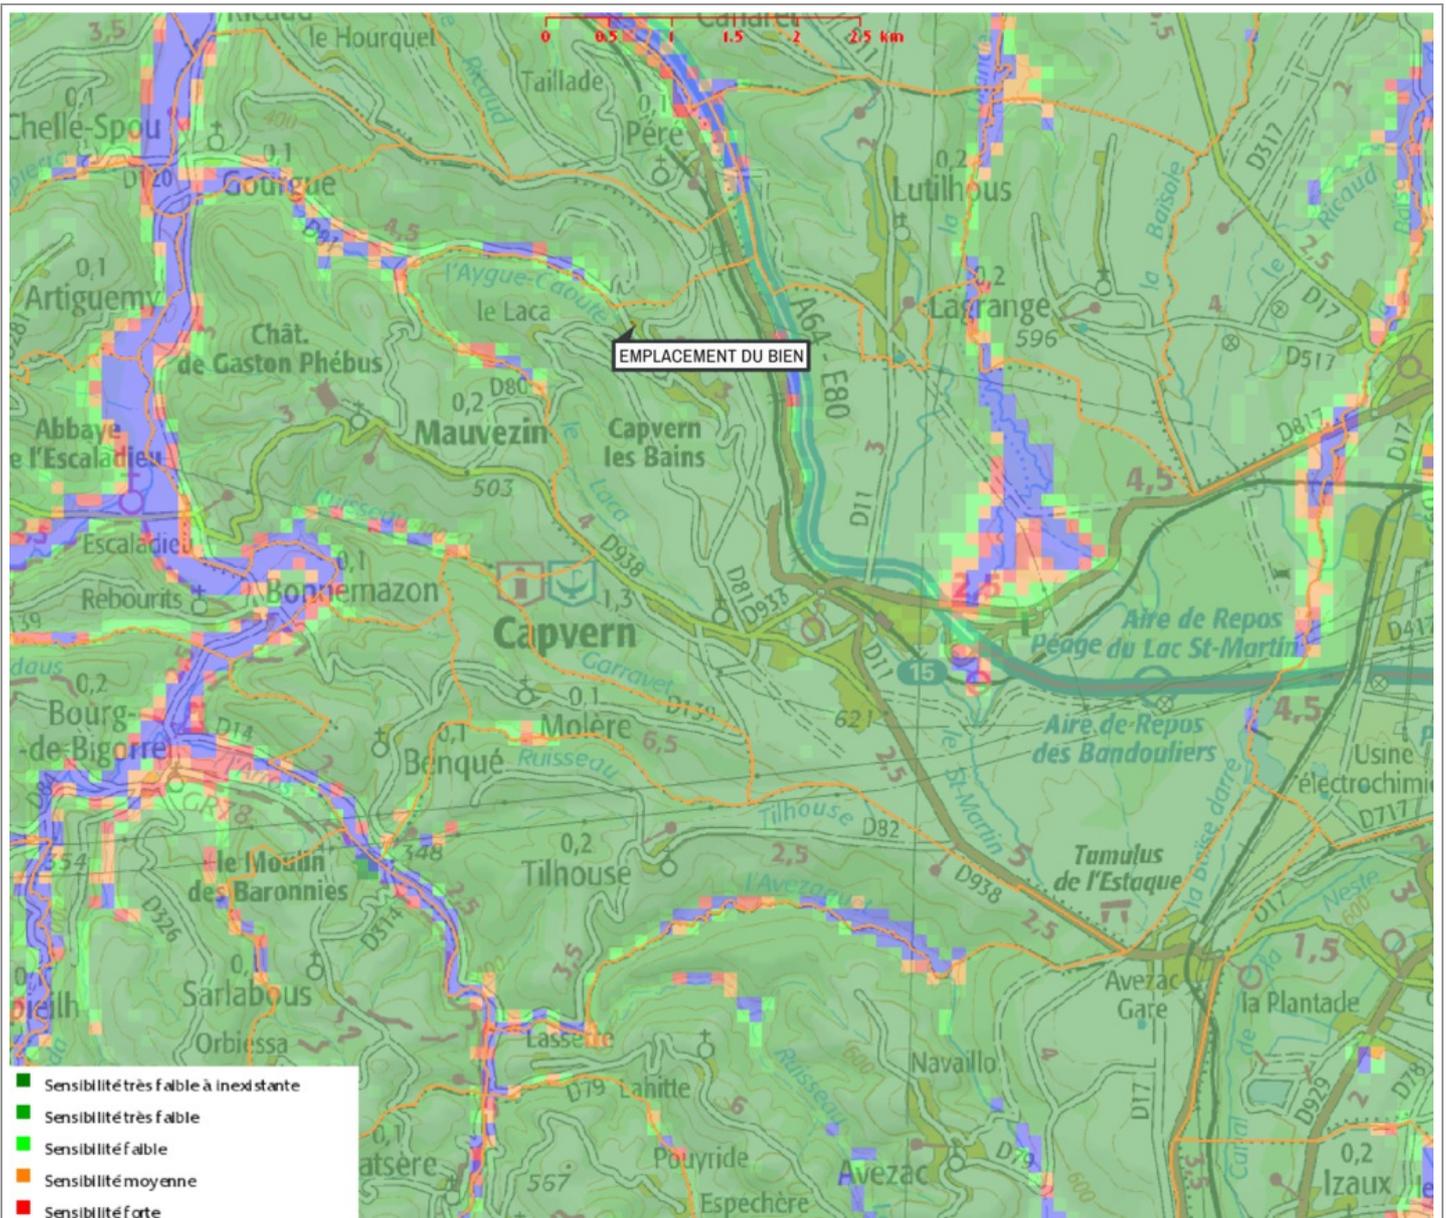
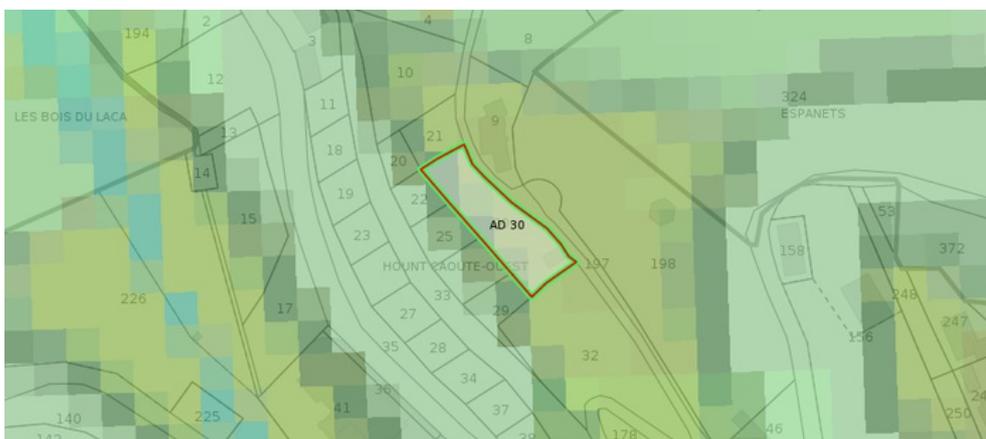
Inondation par remontées de nappes naturelles

Inondation par remontées de nappes naturelles Informatif

- Sensibilité très faible à inexistante
- Sensibilité très faible
- Sensibilité faible
- Sensibilité moyenne
- Sensibilité forte
- Sensibilité très élevée, nappe affleurante

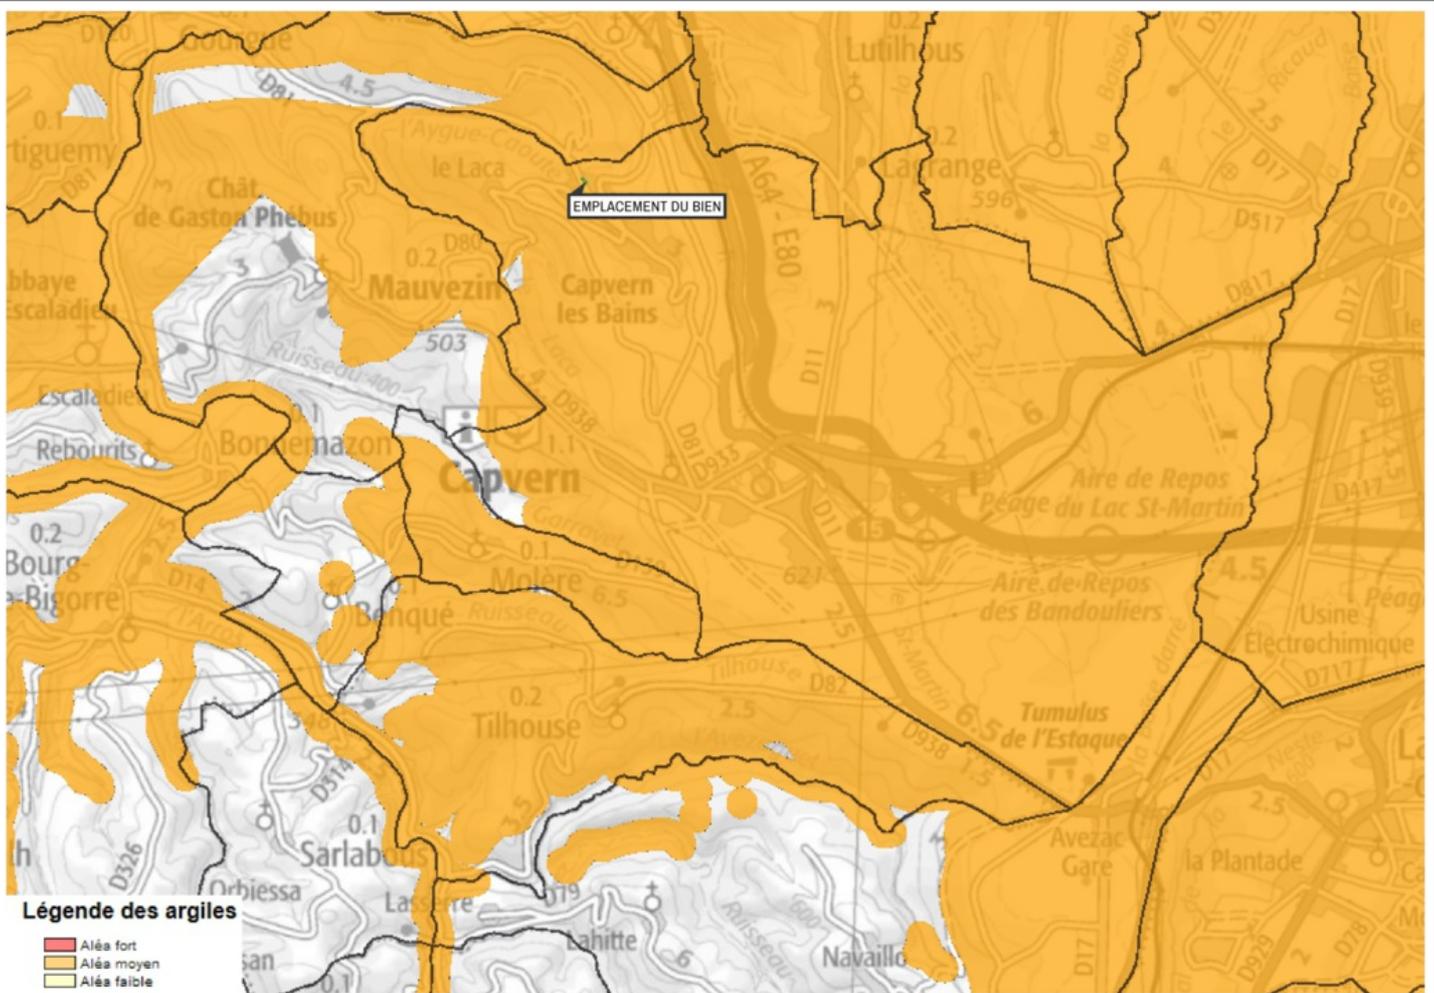
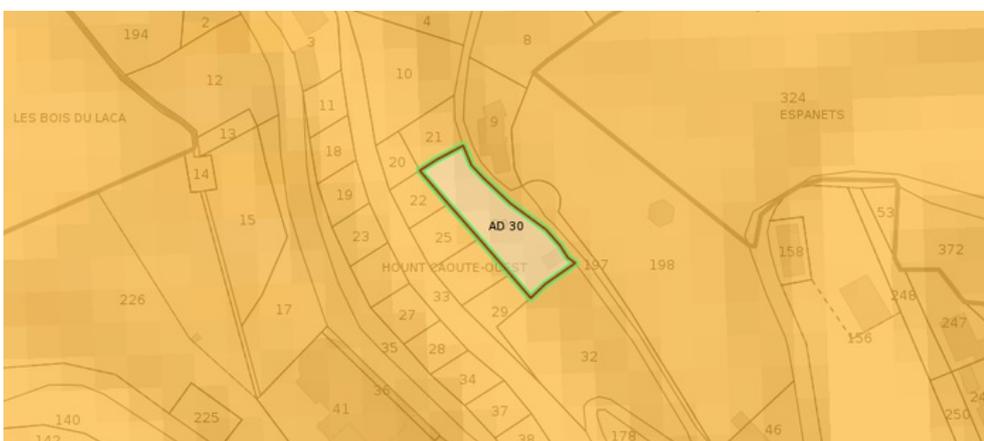
Mouvement de terrain Argile (Loi ELAN)

Mouvement de terrain Argile (Loi ELAN) Informatif

- Aléa fort**
Concerné par la loi ELAN*
- Aléa moyen**
Concerné par la loi ELAN*
- Aléa faible**
Non concerné par la loi ELAN
