# DOSSIER DE DIAGNOSTICS TECHNIQUES

**Référence : CHICOT 66996 02.11.21**

Maison individuelle  
- 1680 route de Garlin  
64160 SÉVIGNACQ

## Pré-Rapport de mission de repérage des matériaux et produits contenant de l'amiante

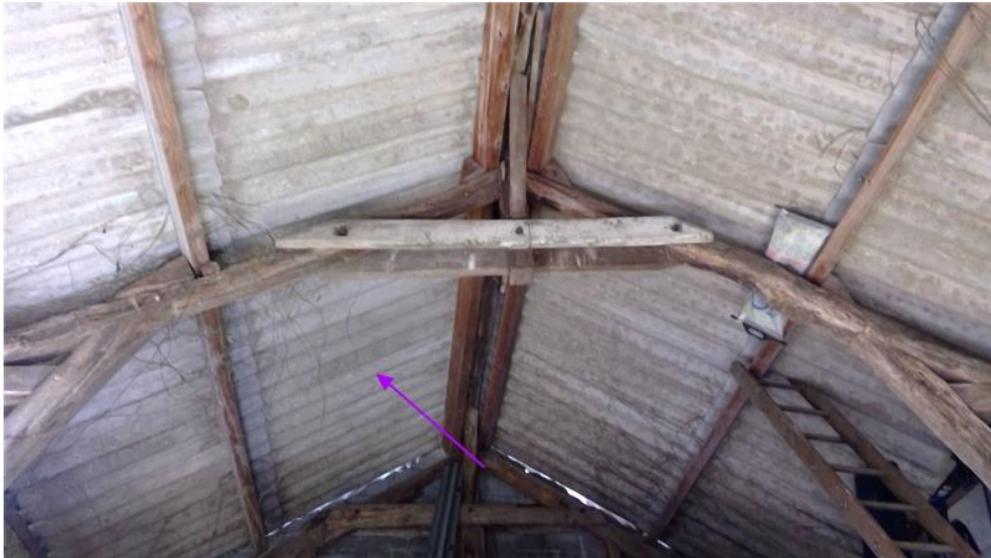
**Emplacement**

<b>Nom du client</b>	<b>Numéro de dossier</b>	<b>Pièce ou local</b>
CHICOT	CHICOT 66996 02.11.21	Extérieur - Garage n°2
<b>Matériau</b>	<b>Date de prélèvement</b>	<b>Nom de l'opérateur</b>
Plaques ondulées en amiante-ciment		LAGAHE Arnaud
<b>Localisation</b>		
Plafond - Plafond		
<b>Résultat amiante</b>		
<b>Présence d'Amiante ()</b>		
<b>Résultat de la grille d'évaluation</b>		
Evaluation périodique

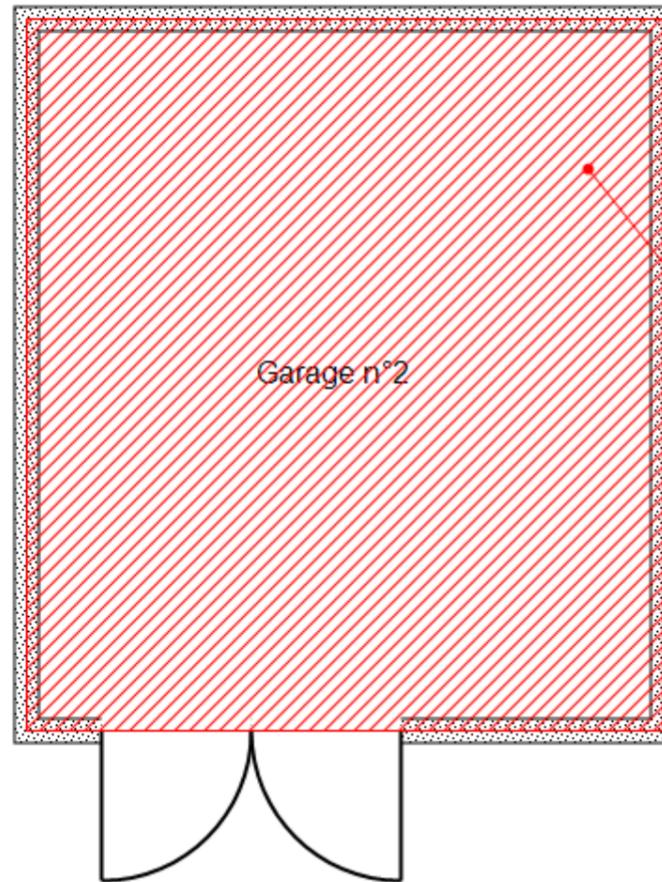
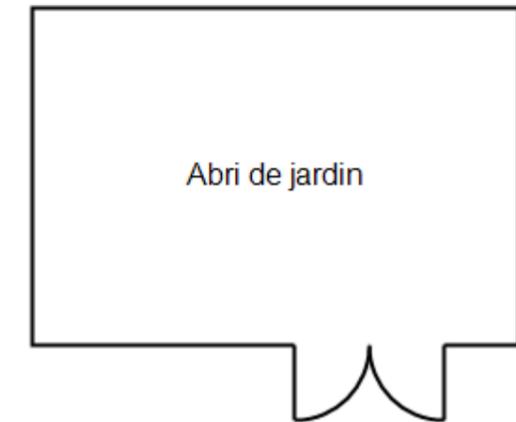
Element Amianté

N° Local	Local / Partie d'immeuble	Etage	Elément	Zone	Matériau / Produit	Liste	Présence	Critère de décision	Etat de dégradation	Obligation / Préconisation
21	Garage n°2	Extérieur	Plafond	Plafond	Plaques ondulées en amiante-ciment	B	A	Jugement personnel	MND	EP

Plaques ondulées en amiante-ciment

- a)** contrôler périodiquement que l'état de dégradation des matériaux et produits concernés ne s'aggrave pas, et, le cas échéant, que leur protection demeure en bon état de conservation ;
- b)** rechercher, le cas échéant, les causes de dégradation et prendre les mesures appropriées pour les supprimer.

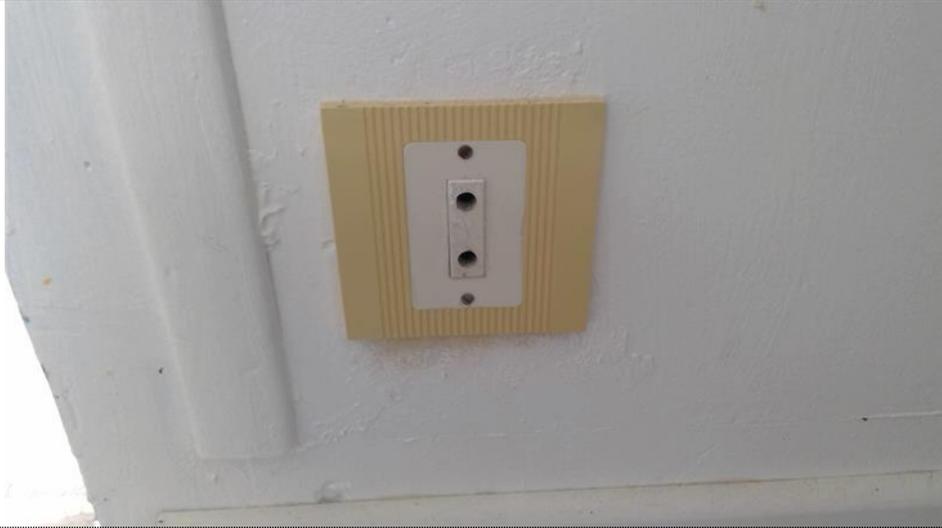
### Point de contrôle N° B.3.3.6 a1)

<i>Description :</i>	Au moins un socle de prise de courant ne comporte pas de broche de terre.
<i>Observation(s)</i>	Des socles de prises de courant ne comportent pas une broche reliée à la terre. Un dispositif différentiel 30 mA a été mis en place à titre de mesure compensatoire.
<i>Localisation :</i>	Chambres

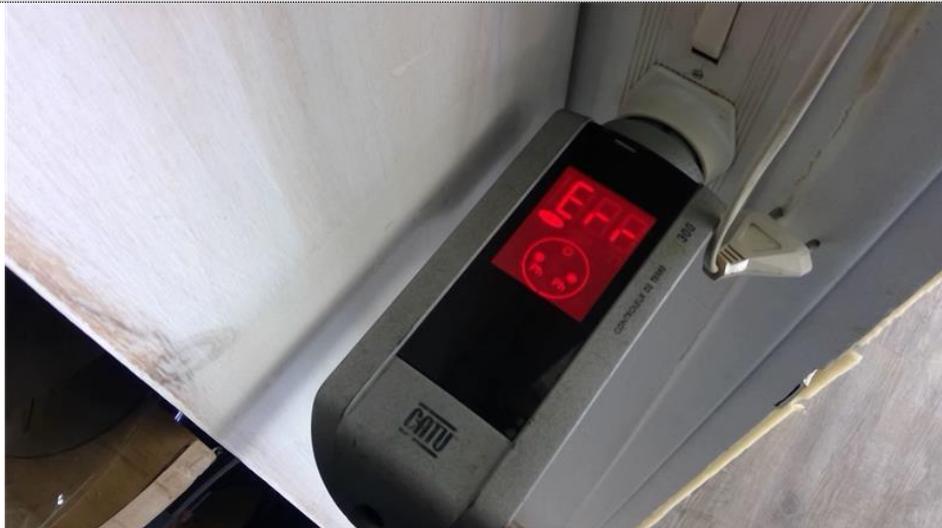
### Point de contrôle N° B.3.3.6 a2)

<i>Description :</i>	Au moins un socle de prise de courant comporte une broche de terre non reliée à la terre.
<i>Observation(s)</i>	Certains socles de prises de courant comportent une broche de terre mais leur connexion n'est pas effective. Un dispositif différentiel 30 mA a été mis en place à titre de mesure compensatoire.
<i>Localisation :</i>	Logement

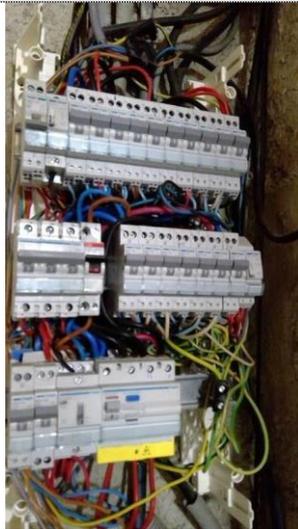
**Point de contrôle N° B.4.3 f3)**

<u>Description :</u>	A l'intérieur du tableau, la section d'au moins un conducteur alimentant les dispositifs de protection n'est pas adaptée au courant de réglage du disjoncteur de branchement.
<u>Observation(s)</u>	Remplacer un conducteur de pontage à l'intérieur du tableau électrique.
<u>Localisation :</u>	Tableau électrique

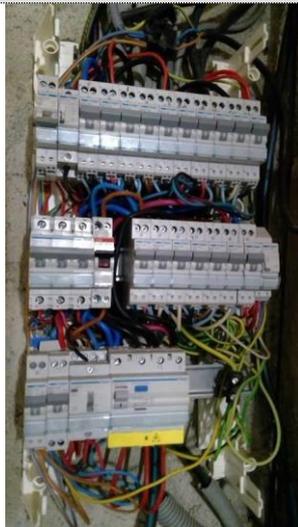
**Point de contrôle N° B.4.3 j1)**

<u>Description :</u>	Le courant assigné de l'INTERRUPTEUR différentiel placé en aval du DISJONCTEUR de branchement n'est pas adapté.
<u>Observation(s)</u>	En présence d'un circuit 32A, le courant assigné de l'interrupteur différentiel situé en aval du disjoncteur de branchement et assurant la coupure de l'ensemble de l'installation doit être de 63A et non de 40A comme c'est ici le cas.
<u>Localisation :</u>	Tableau électrique

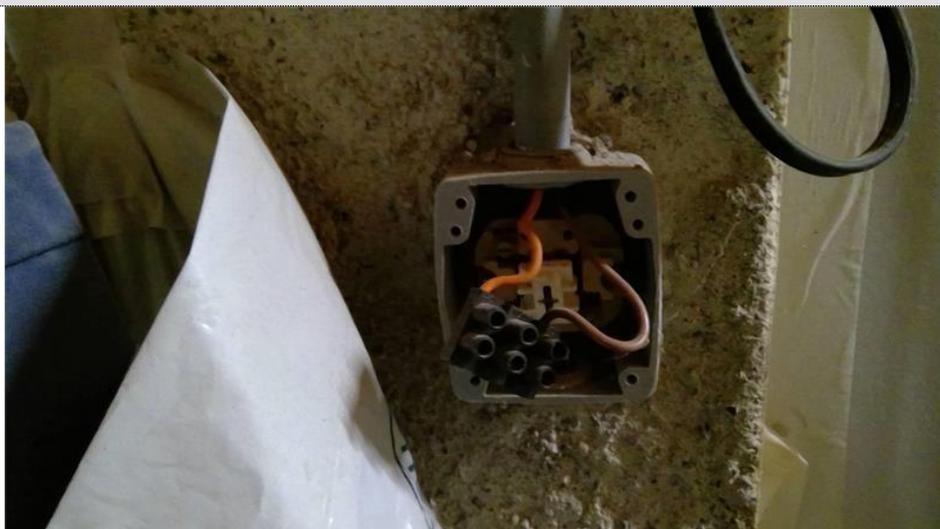
**Point de contrôle N° B.7.3 d)**

<u>Description :</u>	L'installation électrique comporte au moins une CONNEXION avec une partie active nue sous tension accessible.
<u>Observation(s)</u>	Les dispositifs de connexion (type dominos, bornes, etc...) doivent être placés dans des boîtes de connexion équipées de leur capot d'obturation.
<u>Localisation :</u>	Garage n°1

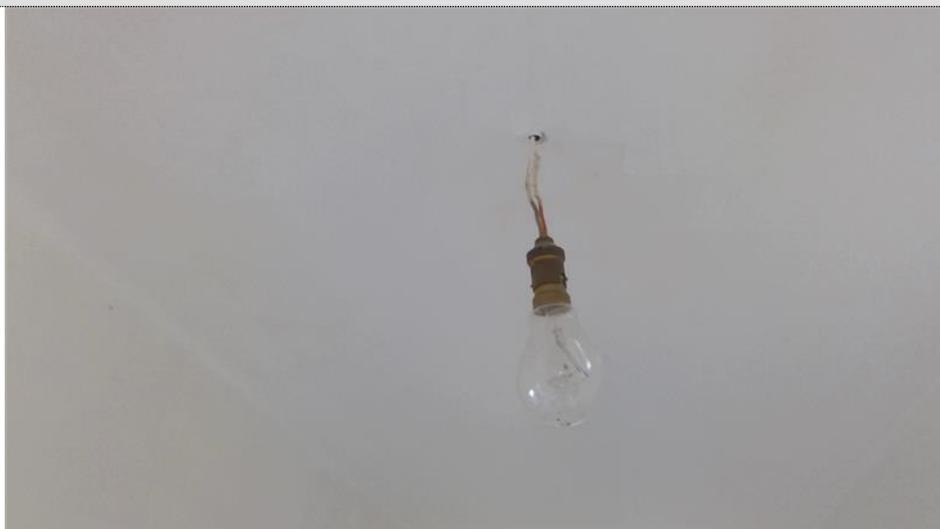
**Point de contrôle N° B.8.3 a)**

<u>Description :</u>	L'installation comporte au moins un MATERIEL ELECTRIQUE vétuste.
<u>Observation(s)</u>	Douille métallique simple sans contact de mise à la terre.
<u>Localisation :</u>	Dégagement n°2

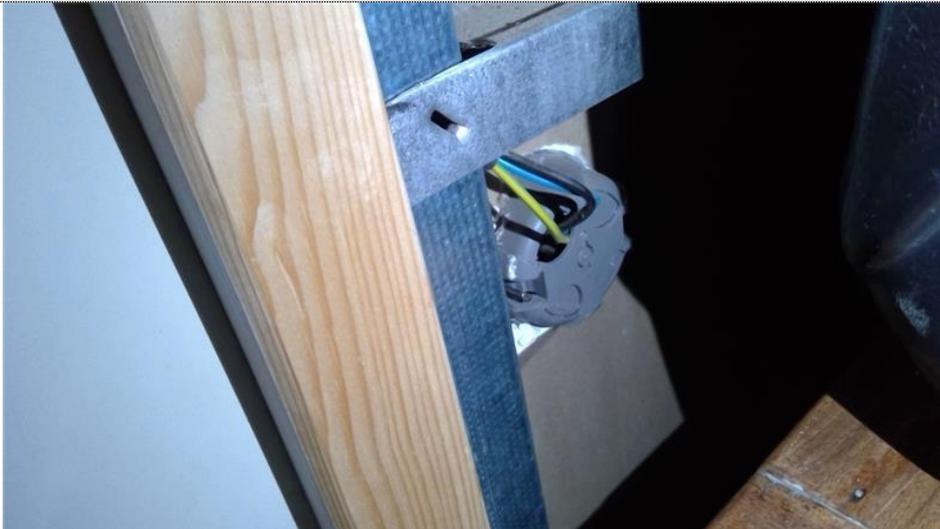
Point de contrôle N° B.8.3 e)

<u>Description :</u>	Au moins un CONDUCTEUR isolé n'est pas placé sur toute sa longueur dans un conduit, une goulotte, une plinthe ou une huisserie, en matière isolante ou métallique, jusqu'à sa pénétration dans le MATERIEL ELECTRIQUE qu'il alimente.
<u>Observation(s)</u>	Les conducteurs doivent être isolés mécaniquement par un conduit, une goulotte ou une plinthe jusqu'à leur entrée dans la pénétration dans l'appareil électrique.
<u>Localisation :</u>	Garage n°1, Cellier, Local Cumulus, Dressing n°2
