# Dossier de diagnostic technique

Madame ESCOBEDO  
7 RUE GASTON DREYF  
65000 TARBES

M. Thomas COUSTEAU  
Maison du Diag  
4 Rue d'Isaby  
65420 IBOS  
Tél : 05 62 37 23 50  
Port : 07 77 08 12 32

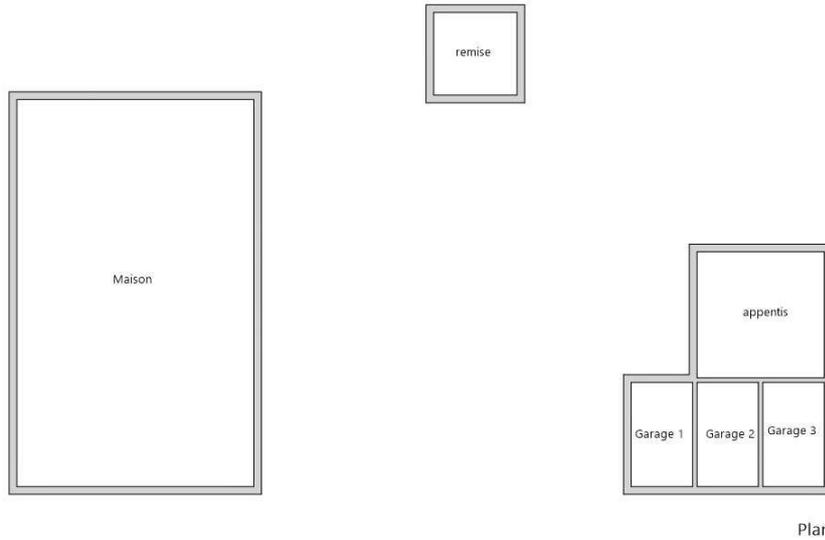
Plan de masse

**Planche (croquis) de repérage technique effectué par le cabinet : Maison du Diag  
Bigorre, auteur : COUSTEAU Thomas  
Dossier n° 2201/ESCOBEDO/0714 du 02/02/2022  
Adresse du bien : 7 RUE GASTON DREYT 65000 TARBES**

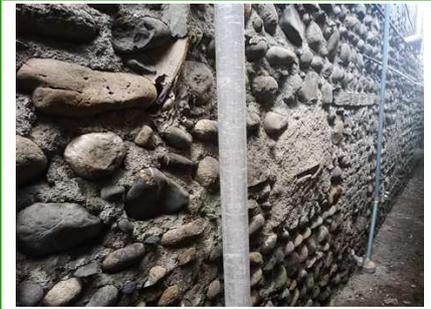
<u>Identifiant:</u> M001 <u>Description:</u> Conduit en fibres-ciment <u>Liste selon annexe.13-9 du CSP:</u> B	Présence d'amiante (Sur décision de l'opérateur)	Matériau non dégradé  <b>Résultat EP**</b>  <b>Préconisation :</b> Il est recommandé de réaliser une évaluation périodique.

<p>Photo n° PhA001  Localisation : Parties extérieures  Ouvrage : 6 - Conduits et accessoires intérieurs - Conduits de fluides (air, eau, vapeur, fumée, échappement, autres fluides)  Partie d'ouvrage : Conduit en fibres-ciment  Description : Conduit en fibres-ciment</p>

Résultat EP : Il est recommandé de réaliser une évaluation périodique.

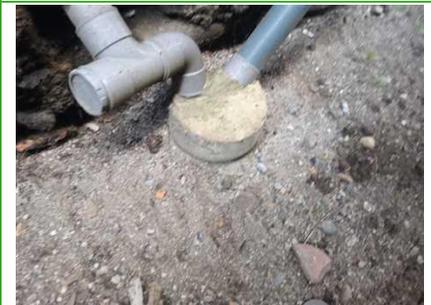
<p>Photo n° PhA002  Localisation : Parties extérieures  Ouvrage : 6 - Conduits et accessoires intérieurs - Conduits de fluides (air, eau, vapeur, fumée, échappement, autres fluides)  Partie d'ouvrage : Conduit en fibres-ciment  Description : Conduit en fibres-ciment</p>

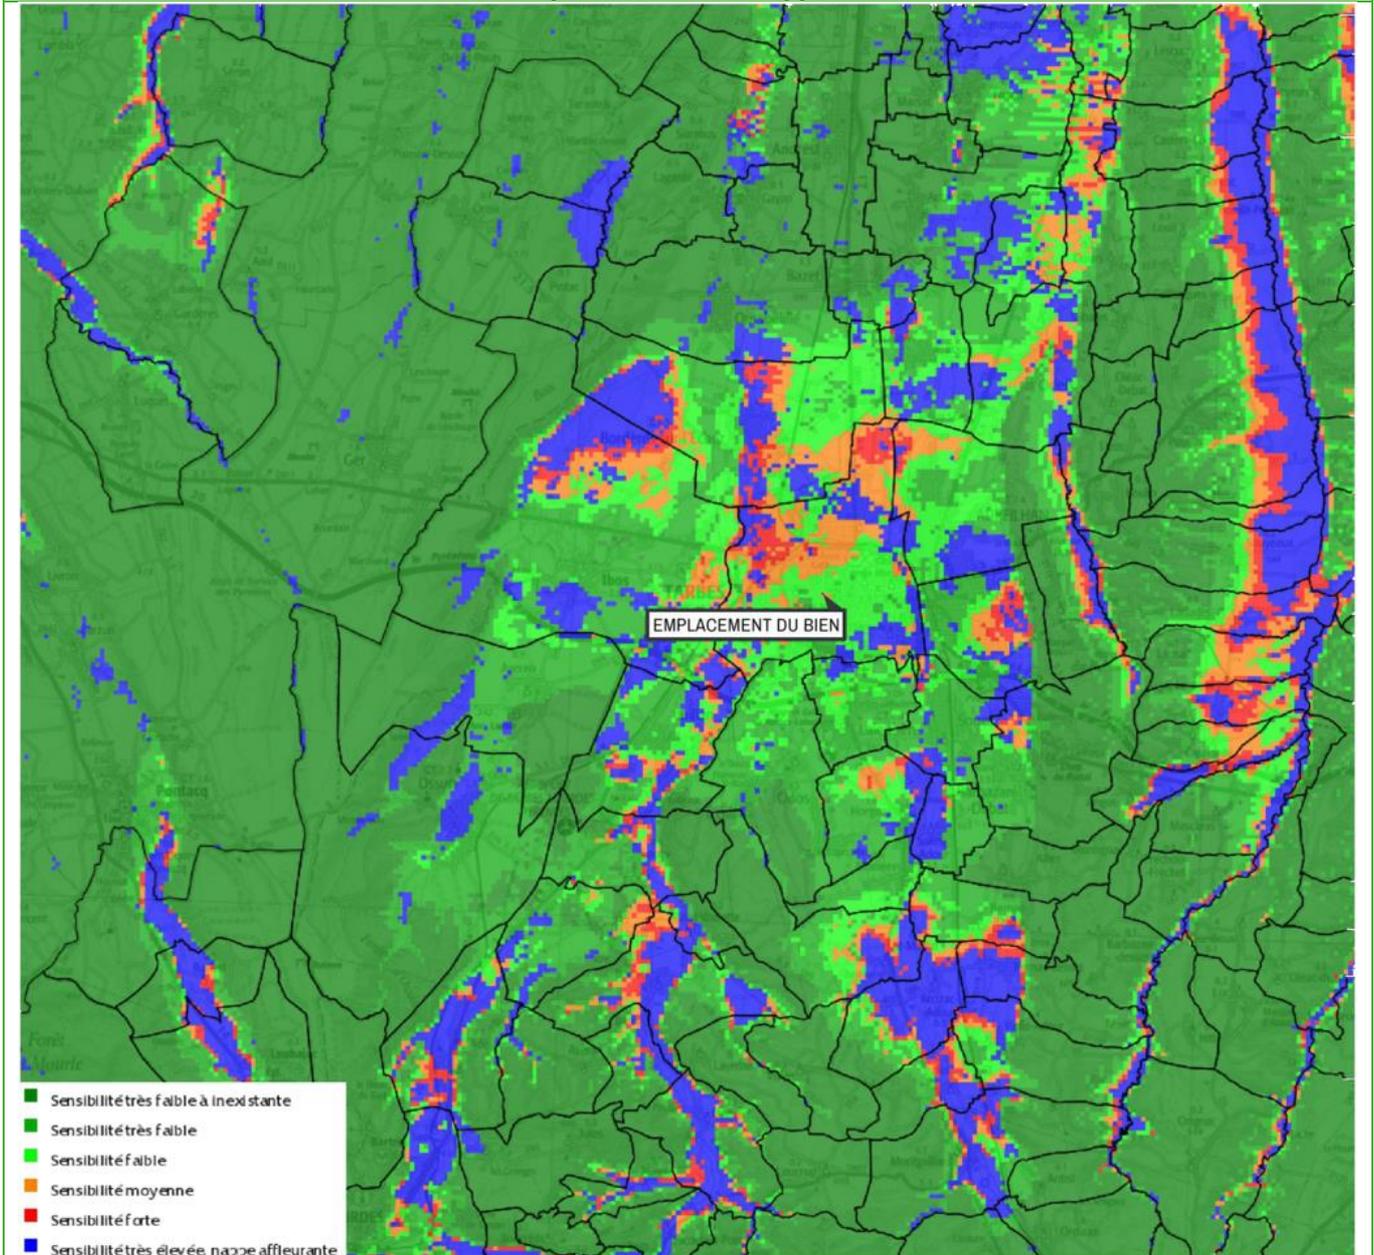
Inondation par remontées de nappes naturelles - Plan de prévention Informatif - Immeuble exposé

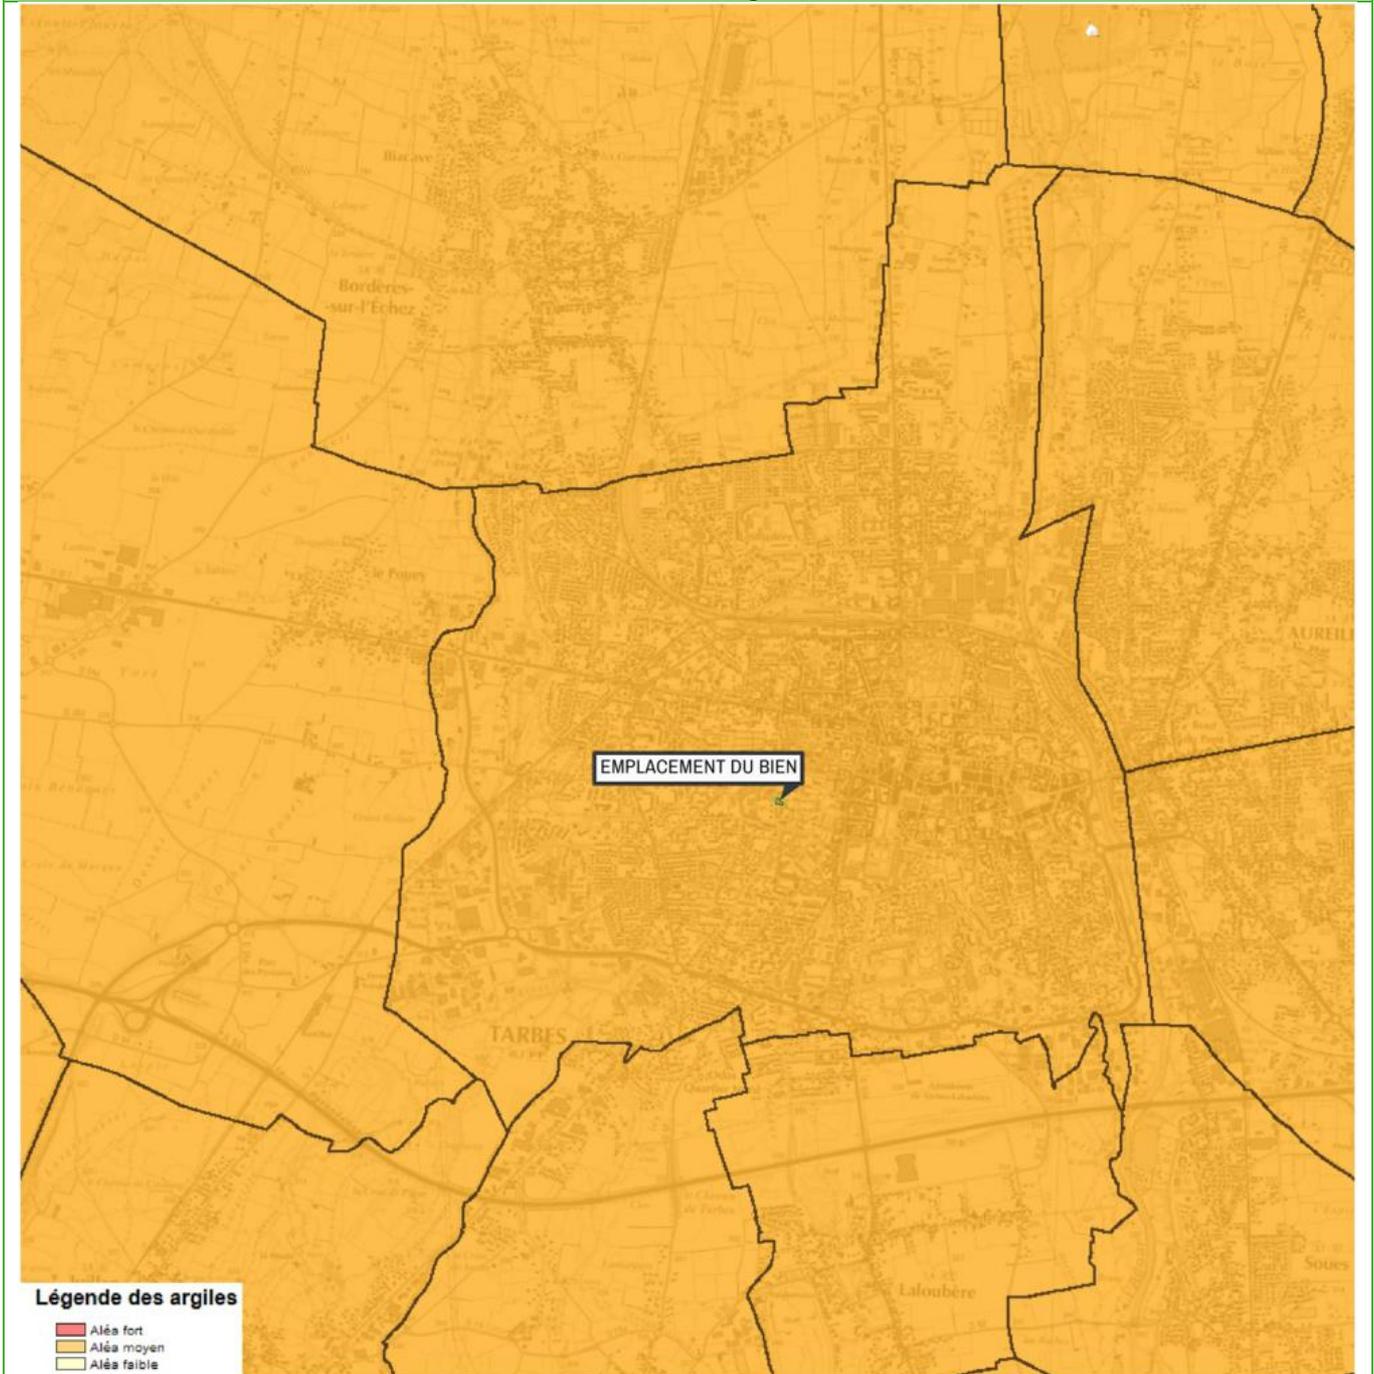
Mouvement de terrain Argile (Loi ELAN) - Plan de prévention Informatif - Immeuble exposé  
Zoom extrait de la carte originale ci-dessus

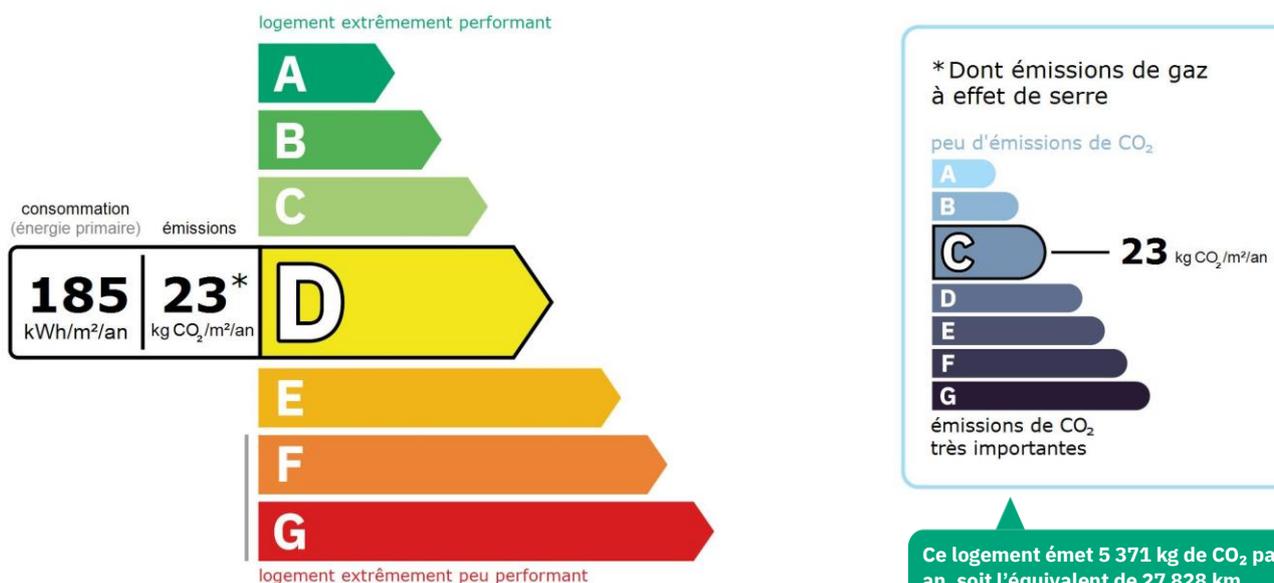
Le niveau de consommation énergétique dépend de l'isolation du logement et de la performance des équipements.  
 Pour l'améliorer, voir pages 4 à 6

Ce logement émet 5 371 kg de CO<sub>2</sub> par an, soit l'équivalent de 27 828 km parcourus en voiture.  
 Le niveau d'émissions dépend principalement des types d'énergies utilisées (bois, électricité, gaz, fioul, etc.)

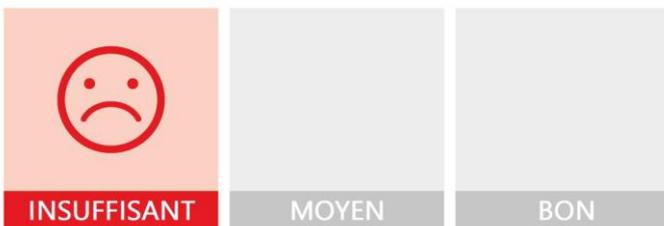
### Confort d'été (hors climatisation)\*

Les caractéristiques de votre logement améliorant le confort d'été :
