**DOSSIER DE DIAGNOSTICS TECHNIQUES**

Référence : 16747 BEN HADJI

Bien : **Appartement**  
Adresse : **Résidence des Pyrénées**  
**41 rue Adoue**  
**64400 OLORON-SAINTE-MARIE**

## NOTE DE SYNTHÈSE DES CONCLUSIONS

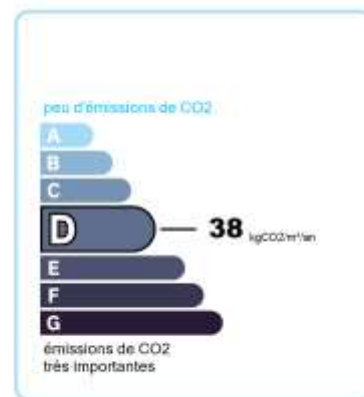
## Performance énergétique

Le niveau de consommation énergétique dépend de l'isolation du logement et de la performance des équipements.  
Pour l'améliorer, voir pages 5 à 6

Ce logement émet 2010 kg de CO<sub>2</sub> par an, soit l'équivalent de 10414 km parcourus en voiture.  
Le niveau d'émissions dépend principalement des types d'énergies utilisées (bois, électricité, gaz, fioul, etc.)
