Résumé de l'expertise n° 22/TPC/4770

Adresse : **4 CHEMIN DES MOUNETS**

Commune : **65220 ESTAMPURES**

Constat de risque d'exposition au plomb CREP

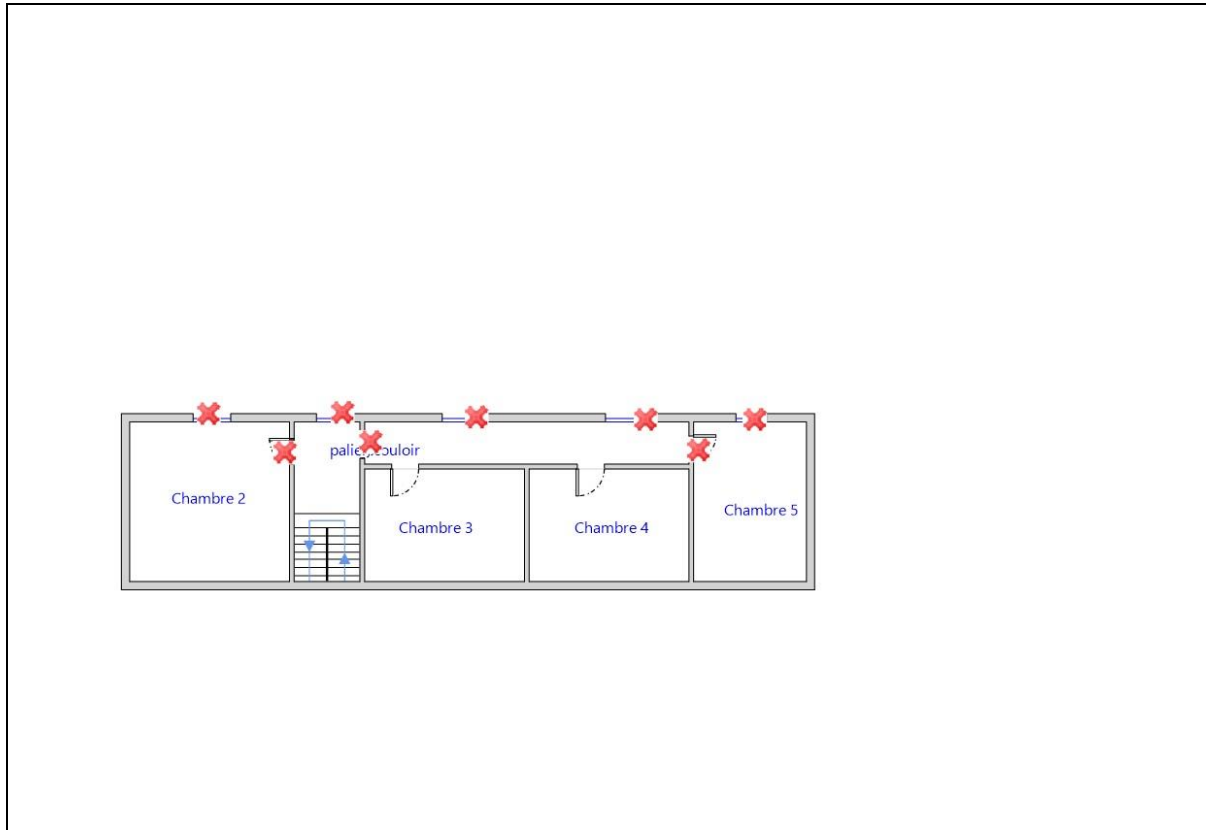
Localisation des mesures sur croquis de repérage

N°	Zone	Unité de diagnostic	Substrat	Revêtement apparent	Localisation mesure	Mesure (mg/cm²)	Etat* de conservation	Classement UD	Observation
154		Mur	enduit	Tapisserie	partie basse (< 1m)	0		0	
155					partie haute (> 1m)	0			
156		Plafond	Bois	Peinture	mesure 1	0		0	
157					mesure 2	0			
158	C	Fenêtre 1 intérieure	Bois	Peinture	partie basse	5	Dégradé (Ecaillage)	3	
159	C	Huisserie Fenêtre 1 intérieure	Bois	Peinture	partie basse	6	Dégradé (Ecaillage)	3	
160	C	Fenêtre 1 volets	Bois	Peinture	partie basse	3	Dégradé (Ecaillage)	3

161	C	Fenêtre 1 extérieure	Bois	Peinture	partie basse	7	Etat d'usage (Usure par friction)	2	
162	C	Huisserie Fenêtre 1 extérieure	Bois	Peinture	partie basse	4	Etat d'usage (Usure par friction)	2	
163	C	Fenêtre 2 intérieure	Bois	Peinture	partie basse	5	Dégradé (Ecaillage)	3	
164	C	Huisserie Fenêtre 2 intérieure	Bois	Peinture	partie basse	2	Dégradé (Ecaillage)	3	
165	C	Fenêtre 2 volets	Bois	Peinture	partie basse	4	Dégradé (Ecaillage)	3	
166	C	Fenêtre 2 extérieure	Bois	Peinture	partie basse	5	Etat d'usage (Usure par friction)	2	
167	C	Huisserie Fenêtre 2 extérieure	Bois	Peinture	partie basse	4	Etat d'usage (Usure par friction)	2	
168	C	Fenêtre 3 intérieure	Bois	Peinture	partie basse	7	Dégradé (Ecaillage)	3	
169	C	Huisserie Fenêtre 3 intérieure	Bois	Peinture	partie basse	3	Dégradé (Ecaillage)	3	
170	C	Fenêtre 3 volets	Bois	Peinture	partie basse	4	Dégradé (Ecaillage)	3	
171	C	Fenêtre 3 extérieure	Bois	Peinture	partie basse	6	Dégradé (Ecaillage)	3

172	C	Huisserie Fenêtre 3 extérieure	Bois	Peinture	partie basse	5	Dégradé (Ecaillage)	3	
173	B	Porte 1	Bois	Peinture	partie basse (< 1m)	2	Etat d'usage (Usure par friction)	2	
174	B	Huisserie Porte 1	Bois	Peinture	partie basse (< 1m)	7	Etat d'usage (Usure par friction)	2	
175	D	Porte 2	Bois	Peinture	partie basse (< 1m)	4	Etat d'usage (Usure par friction)	2	
176	D	Huisserie Porte 2	Bois	Peinture	partie basse (< 1m)	4	Etat d'usage (Usure par friction)	2	
177	D	Porte 3	Bois	Peinture	partie basse (< 1m)	3	Etat d'usage (Usure par friction)	2	
178	D	Huisserie Porte 3	Bois	Peinture	partie basse (< 1m)	3	Etat d'usage (Usure par friction)	2

Du fait de la présence de revêtements contenant du plomb au-delà des seuils en vigueur et de la nature des dégradations constatées (dégradé) sur certaines unités de diagnostic et en application de l'article L. 1334-9 du code de la santé publique, le propriétaire du bien, objet de ce constat, doit effectuer les travaux appropriés pour supprimer l'exposition au plomb, tout en garantissant la sécurité des occupants. Il doit également transmettre une copie complète du constat, annexes comprises, aux
