Résumé de l'expertise n° 22/M/18787/RCA

Adresse : **Village**
Commune : **65120 VISCOS**

adresse : **Village 65120 VISCOS**
Type de bien : Maison Individuelle
Année de construction : Avant 1948
Surface habitable : **100.59 m²**

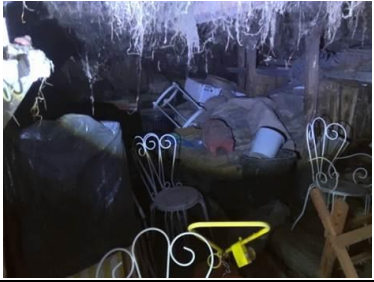
Localisation	Description	Photo
Rez de chaussée - Grange	Sol : Béton Mur A, B, C, D : Ciment et pierres Plafond : Bois Porte A : Bois

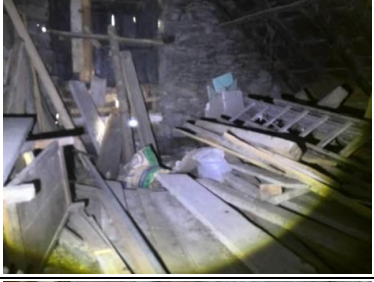
1er étage - Fenil	Sol : bois Mur A, B, C, D : ciment et pierres Plafond : bois et ardoises

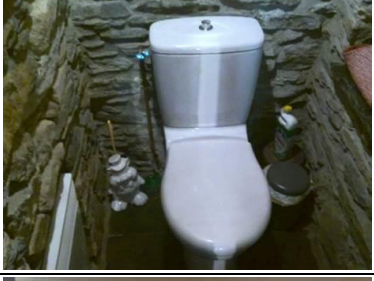
1er étage - Wc	Sol : ardoises Mur A, B, C, D : ciment et pierres Plafond : bois Fenêtre D : Bois Porte : Bois et Vernis

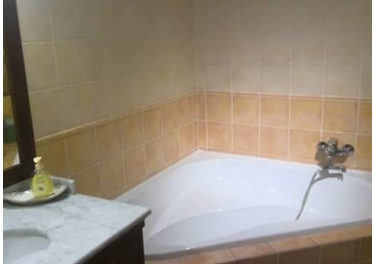
1er étage - Salle de bains	Sol : Carrelage Mur A, B, C, D : Plâtre et faïence Plafond : bois Fenêtre D : bois et vernis Porte A : bois et vernis Volet D : Bois et Vernis

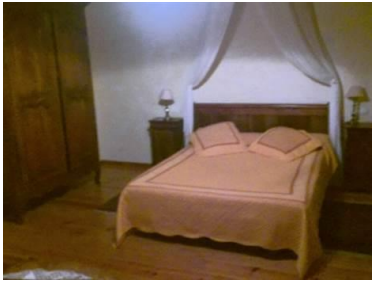
Localisation	Description	Photo
1er étage - Chambre 1	<p>Sol : parquet bois Mur A, B, C, D : Plâtre et Peinture Plafond : bois Plinthes : bois Fenêtre B : bois et vernis Porte 1 A : bois et vernis Porte 2 A : bois et vernis Volet B : Bois et Vernis</p>

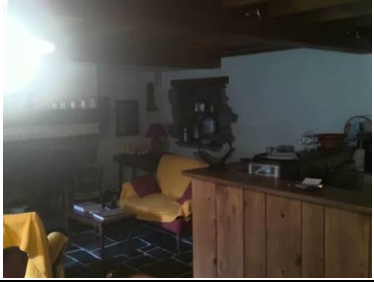
Rez de chaussée - Cuisine / Séjour	<p>Sol : béton et pierres Mur A, B, C : plâtre et peinture Plafond : bois Plinthes : Bois Fenêtre 1 A : Bois et PVC et Vernis Fenêtre 2 D : Bois et PVC et Vernis Mur D : ciment et pierres Volet 1 A : Bois et Vernis Volet 2 D : Bois et Vernis</p>

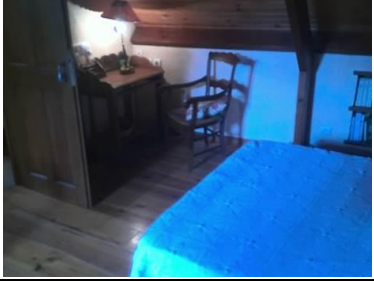
2ème étage - Chambre 2	<p>Sol : Parquet Mur A, B, C, D : plâtre et Peinture Plafond : bois Plinthes : bois Fenêtre B : bois et vernis Porte 1 A : bois et vernis Porte 2 C : bois et vernis Porte 3 C : bois et vernis</p>

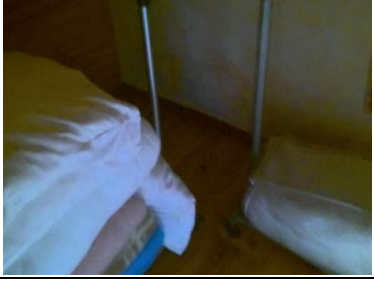
2ème étage - Placard	<p>Sol : Parquet Mur A, B, C, D : plâtre et Peinture Plafond : bois Plinthes : bois Porte A : bois et vernis</p>

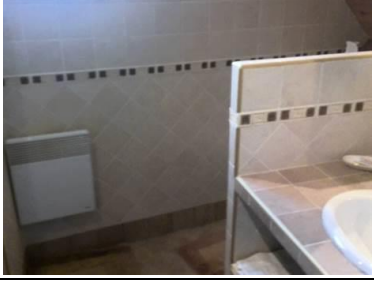
2ème étage - Salle d'eau	<p>Sol : Carrelage Mur A, B, C, D : Plâtre et faïence Plafond : bois Plinthes : Carrelage Fenêtre C : bois et vernis Porte A : bois et vernis</p>

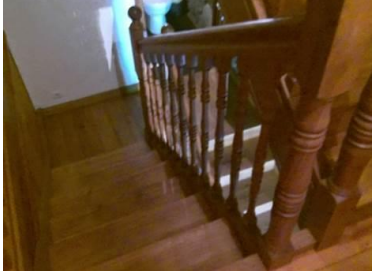
1er étage - Palier 1	<p>Sol : Parquet Mur A, B, C, D : ciment et pierres Plafond : bois Plinthes : Bois Fenêtre D : bois et Vernis Porte 1 B : bois et vernis Porte 2 C : bois et vernis Volet D : Bois et Vernis Marches : Bois et Vernis Contre-Marches : Bois et Vernis Escalier crémaillère : Bois et Vernis Escalier balustre : Bois et Vernis Escalier limon : Bois et Vernis Main-courante : Bois et Vernis</p>

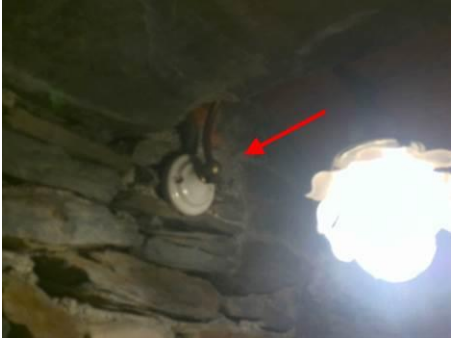
Annexe - Photos

<p>Photo PhEle001 Libellé de l'anomalie : B8.3 a L'installation comporte au moins un matériel électrique vétuste. Remarques : Présence de matériel électrique vétuste (douilles, interrupteurs, socles de prise...) ; Faire intervenir un électricien qualifié afin de remplacer les matériels électriques vétustes</p>
---	---

<p>Photo du Compteur électrique</p>
 	<p>Photo PhEle002 Libellé de l'anomalie : B1.3 b Le dispositif assurant la coupure d'urgence n'est pas situé à l'intérieur du logement ou dans un emplacement accessible directement depuis le logement. Remarques : L'AGCP (Appareil Général de Commande et de Protection) n'est pas placé à l'intérieur de la partie privative du logement ; Faire intervenir un électricien qualifié afin d'installer un AGCP à l'intérieur de la partie privative du logement</p>
 	<p>Photo PhEle003 Libellé de l'anomalie : B8.3 e Au moins un conducteur isolé n'est pas placé sur toute sa longueur dans un conduit, une goulotte ou une plinthe ou une huisserie, en matière isolante ou métallique, jusqu'à sa pénétration dans le matériel électrique qu'il alimente. Remarques : Présence de conducteurs électriques non protégés mécaniquement ; Faire intervenir un électricien qualifié afin d'installer des protections mécaniques sur les conducteurs non protégés</p>
