Dossier Technique Immobilier

Numéro de dossier : 2022-06-1867

Date du repérage : 22/06/2022

Résumé de l'expertise n° 2022-06-1867

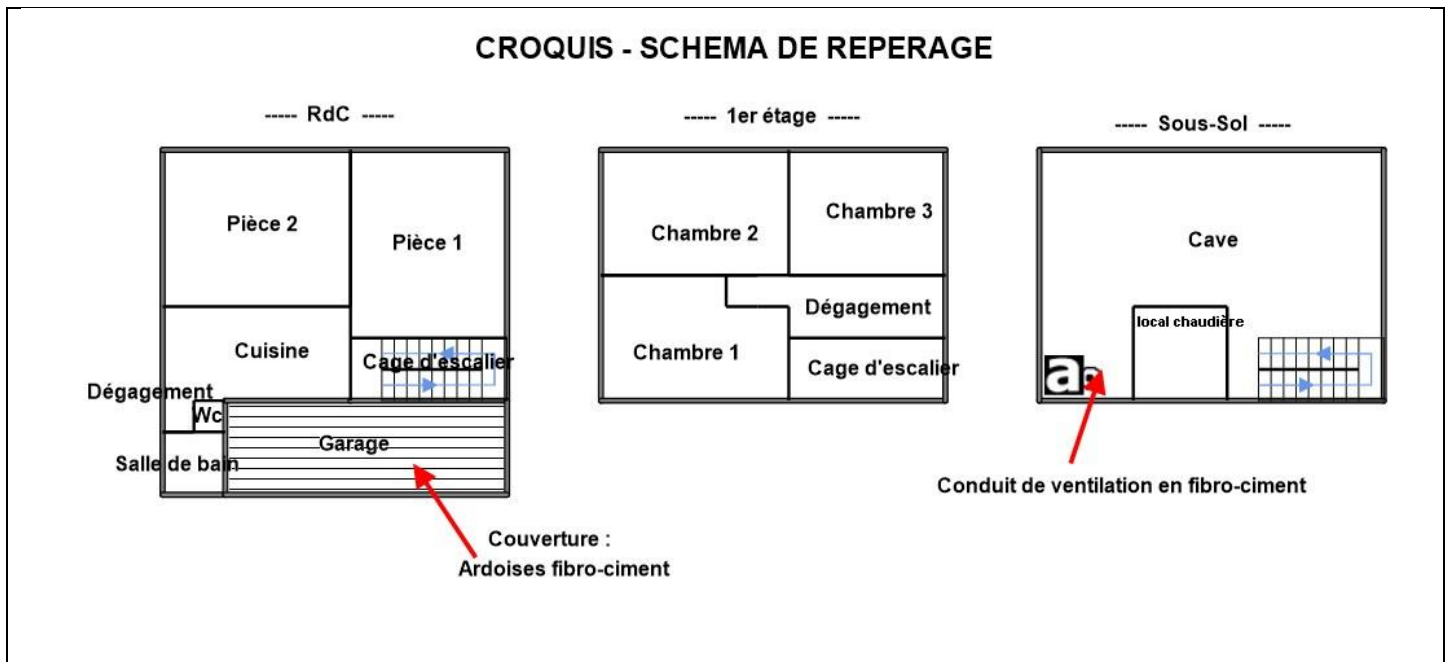
7.1 - Annexe - Schéma de repérage

Conduit en fibro-ciment		Dalles de sol	Nom du propriétaire : Mairie Adresse du bien : 1 rue du Cradey 65400 AUCUN
	Conduit autre que fibro-ciment		Carrelage	
	Brides		Colle de revêtement	
	Dépôt de Matériaux contenant de l'amiante		Dalles de faux-plafond	
	Matériau ou produit sur lequel un doute persiste		Toiture en fibro-ciment	
	Présence d'amiante		Toiture en matériaux composites

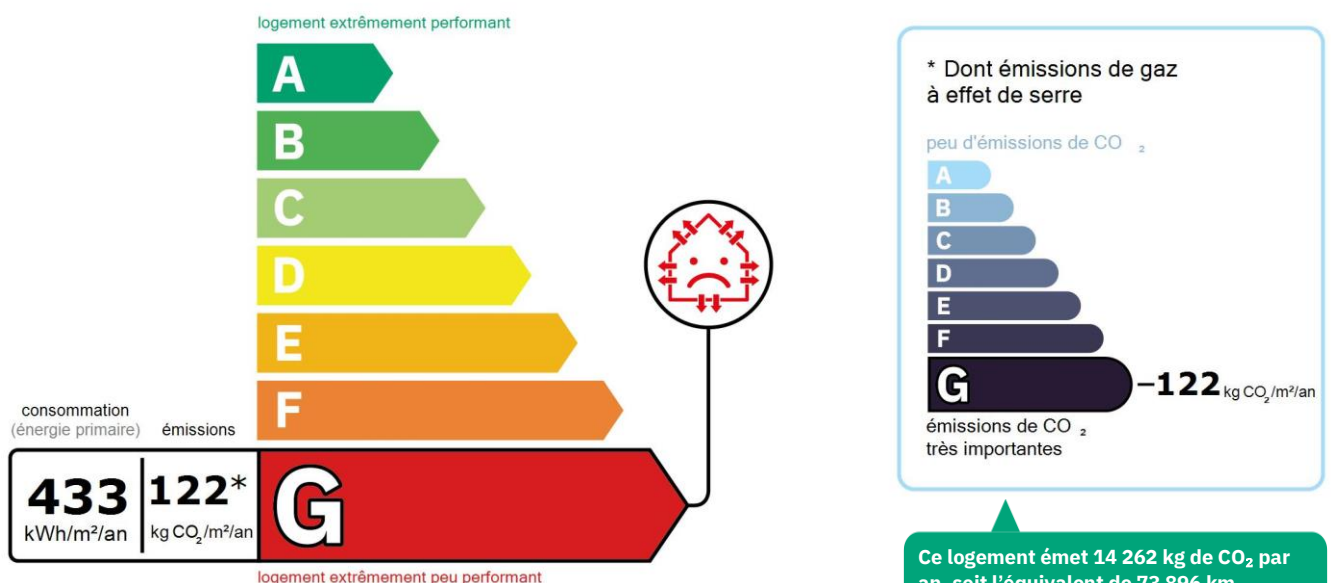
Performance énergétique et climatique

Le niveau de consommation énergétique dépend de l'isolation du logement et de la performance des équipements.
Pour l'améliorer, voir pages 4 à 6

Ce logement émet **14 262 kg de CO₂ par an**, soit l'équivalent de **73 896 km parcourus en voiture**.
Le niveau d'émissions dépend principalement des types d'énergies utilisées (bois, électricité, gaz, fioul, etc.)
