SUD DIAGNOSTIC BATIMENT

Dossier Technique Immobilier

Numéro de dossier : 2019/04/26-01774D

Rapport de mission de repérage des matériaux et produits contenant de l'amiante pour l'établissement du constat établi à l'occasion de la vente d'un immeuble bâti (listes A et B de l'annexe 13-9 du Code de la Santé publique)

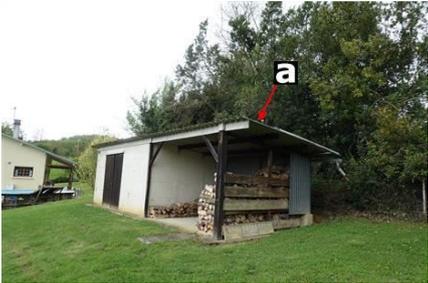
Rez de chaussée - Abris de jardin et de bois	<u>Identifiant:</u> ZPSO-001 <u>Description:</u> Plaques en fibres-ciment <u>Liste selon annexe.13-9 du CSP :</u> B	Présence d'amiante (sur jugement de l'opérateur)	Matériau dégradé (étendue ponctuelle) Résultat EP** Préconisation : Il est recommandé de réaliser une évaluation périodique. Recommandation : Voir les Mesures d'ordre général – Obligations réglementaires

<p>Photo n° PhA001 Localisation : Rez de chaussée - Abris de jardin et de bois Ouvrage : Plaques ondulées Partie d'ouvrage : Plaques en fibres-ciment Description : Plaques en fibres-ciment Localisation sur croquis : ZPSO-001</p>

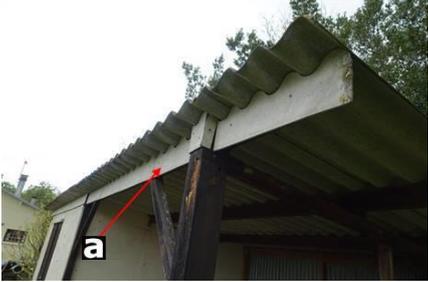
Rez de chaussée - Abris de jardin	<u>Identifiant:</u> ZPSO-002 <u>Description:</u> Rives	Présence d'amiante (sur jugement de l'opérateur)	Matériau non dégradé Résultat EP** Préconisation : Il est recommandé de réaliser une évaluation périodique. Recommandation : Voir les Mesures d'ordre général – Obligations réglementaires

<p>Photo n° PhA002 Localisation : Rez de chaussée - Abris de jardin Ouvrage : Accessoires de toitures Partie d'ouvrage : Rivets Description : Rives Localisation sur croquis : ZPSO-002</p>

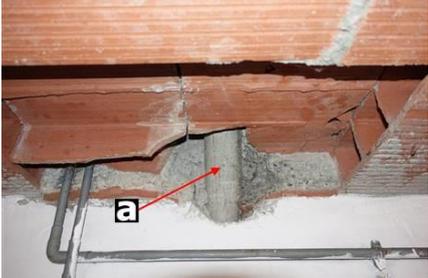
Localisation	Identifiant + Description	Conclusion (justification)	Etat de conservation** et préconisations*	Photo
Rez de chaussée - Pièce	<u>Identifiant:</u> ZPSO-003 <u>Description:</u> Conduits fibres-ciment <u>Liste selon annexe.13-9 du CSP :</u> B	Présence d'amiante (sur jugement de l'opérateur)	Matériau non dégradé Résultat EP** Préconisation : Il est recommandé de réaliser une évaluation périodique. Recommandation : Voir les Mesures d'ordre général – Obligations réglementaires

<p>Photo n° PhA003 Localisation : Rez de chaussée - Pièce Ouvrage : Conduits de fluides (air, eaux, autres fluides) Partie d'ouvrage : Conduits fibres-ciment Description : Conduits fibres-ciment Localisation sur croquis : ZPSO-003</p>

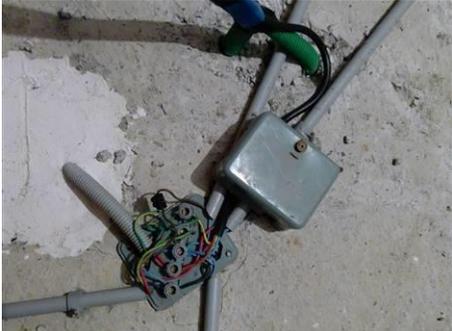
<p>Photo PhEle001 Libellé de l'anomalie : B7.3 d L'installation électrique comporte au moins une connexion avec une partie active nue sous tension accessible. Remarques : Présence de connexion de matériel électrique présentant des parties actives nues sous tension ; Faire intervenir un électricien qualifié afin de remplacer les matériels présentant des parties actives nues sous tension</p>

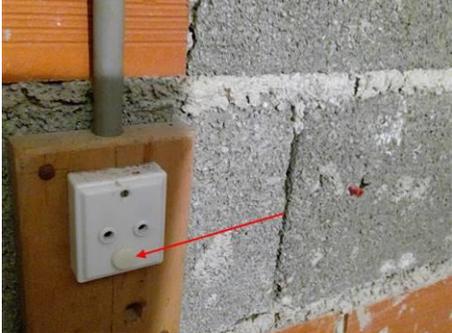
<p>Photo PhEle002 Libellé de l'anomalie : B4.3 b Le type d'au moins un fusible ou un disjoncteur n'est plus autorisé (fusible à tabatière, à broches rechargeables, coupe-circuit à fusible de type industriel, disjoncteur réglable en courant protégeant des circuits terminaux). Remarques : Présence de fusible(s) de type puits ; Faire intervenir un électricien qualifié afin de remplacer le(s) fusible(s) de type à broche(s) rechargeable (s par des protections autorisées)</p>

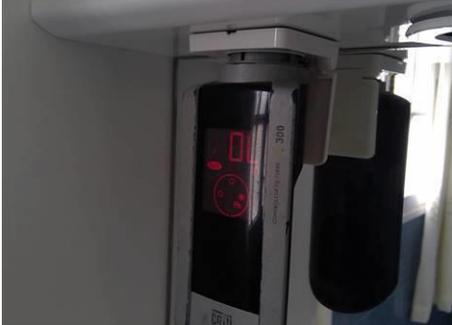
<p>Photo PhEle003 Libellé de l'anomalie : B6.3.1 a Local contenant une baignoire ou une douche : l'installation électrique ne répond pas aux prescriptions particulières appliquées à ce local (adéquation entre l'emplacement où est installé le matériel électrique et les caractéristiques de ce dernier - respect des règles de protection contre les chocs électriques liées aux zones). Remarques : Installation électrique ne répondant pas aux prescriptions particulières appliqués aux locaux contenant une baignoire ou une douche socle prise de non relié à terre ; Faire intervenir un électricien qualifié afin de modifier l'installation pour la rendre adaptée aux locaux contenant une douche ou une baignoire</p>
