Dossier Technique Immobilier

Numéro de dossier : 22/CHR/0075
Date du repérage : 01/07/2022

Adresse : **131 rue de santos**

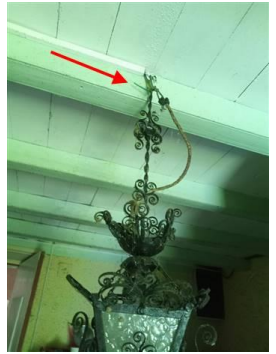
B8.3 a	L'installation comporte au moins un matériel électrique vétuste. Remarques : Présence de matériel électrique vétuste (douilles, interrupteurs, socles de prise...); Faire intervenir un électricien qualifié afin de remplacer les matériels électriques vétustes

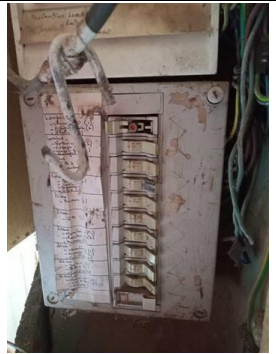
B8.3 e	Au moins un conducteur isolé n'est pas placé sur toute sa longueur dans un conduit, une goulotte ou une plinthe ou une huisserie, en matière isolante ou métallique, jusqu'à sa pénétration dans le matériel électrique qu'il alimente. Remarques : Présence de conducteurs électriques non protégés mécaniquement; Faire intervenir un électricien qualifié afin d'installer des protections mécanique sur les conducteurs non protégés

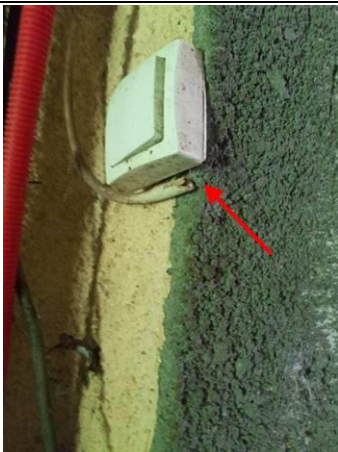
Photo PhEle001

Libellé de l'anomalie : B8.3 e Au moins un conducteur isolé n'est pas placé sur toute sa longueur dans un conduit, une goulotte ou une plinthe ou une huisserie, en matière isolante ou métallique, jusqu'à sa pénétration dans le matériel électrique qu'il alimente.

Remarques : Présence de conducteurs électriques non protégés mécaniquement ; Faire intervenir un électricien qualifié afin d'installer des protections mécaniques sur les conducteurs non protégés

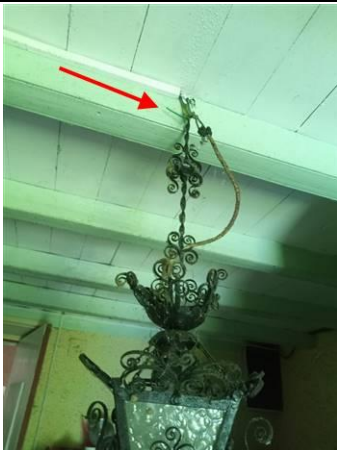
Photo PhEle003

Libellé du point de contrôle : B3.3.6 a3 Au moins un circuit (n'alimentant pas des socles de prises de courant) n'est pas relié à la terre.
