Résumé de l'expertise n° 22/M/18833/FZF

Adresse : **40 Boulevard du Martinet**

Commune : **65000 TARBES**

Etat de l'Installation Intérieure de Gaz

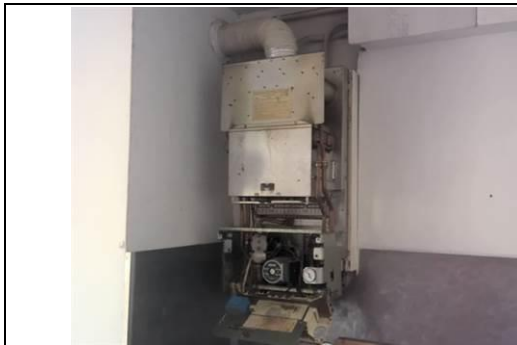
Photo n° PhGaz002
Localisation : Cuisine
Chaudière e.l.m. leblanc (Type : Raccordé)

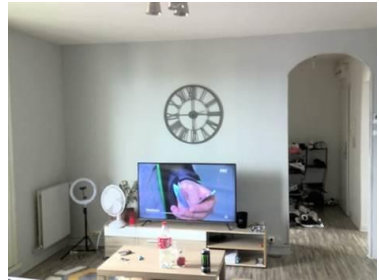
Localisation	Description	Photo
Entrée	Sol Parquet flottant Mur Toile de verre peinte Plafond Plâtre peint Porte(s) en bois peinte(s) Plinthes en bois peintes	 
Cuisine	Sol Carrelage Mur Toile de verre peinte Plafond Plâtre peint Fenêtre(s) en pvc Porte(s) en bois peinte(s) Plinthes en carrelage	 
Séjour-salon	Sol Parquet flottant Mur Toile de verre peinte Plafond Plâtre peint Fenêtre(s) en pvc Porte(s) en bois peinte(s) Plinthes en bois peintes

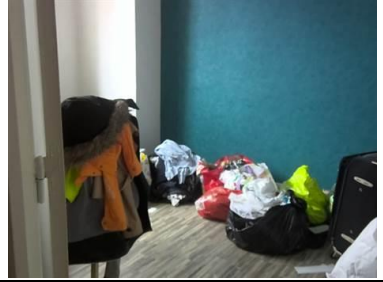
Chambre 1	Sol Parquet flottant Mur Toile de verre peinte Plafond Plâtre peint Fenêtre(s) en pvc Porte(s) en bois peinte(s) Plinthes en bois peintes

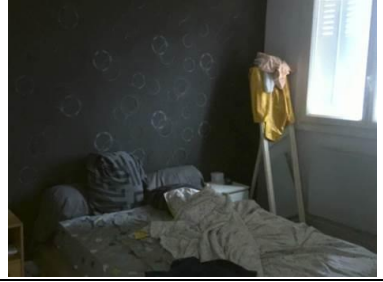
Chambre 2	Sol Parquet flottant Mur Toile de verre peinte Plafond Plâtre peint Fenêtre(s) en pvc Porte(s) en bois peinte(s) Plinthes en bois peintes

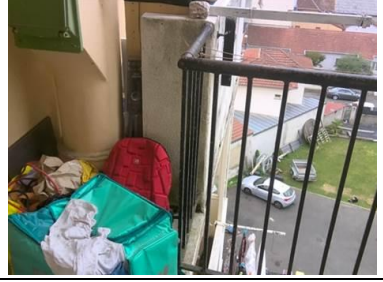
Balcon 1	Sol Béton Mur Béton peint Plafond Ciment, peinture

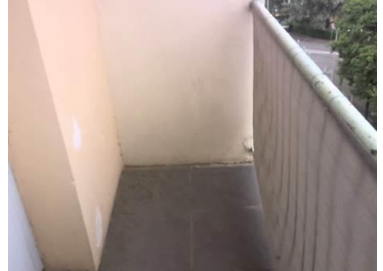
Balcon 2	Sol Carrelage Mur Béton peint Plafond Ciment, peinture

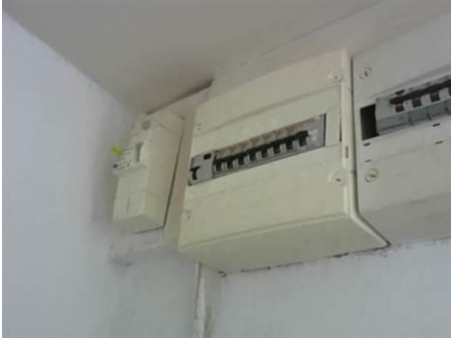
<p>Photo PhEle001 Libellé de l'anomalie : B1.3 g Le dispositif assurant la coupure d'urgence est placé à plus de 1,80 m du sol fini et n'est pas accessible au moyen de marches ou d'une estrade. Remarques : L'AGCP (Appareil Général de Commande et de Protection) est placé à une hauteur > à 1,80 m du sol fini ; Faire intervenir un électricien qualifié afin de déplacer l' AGCP ou créer une marche ou une estrade</p>

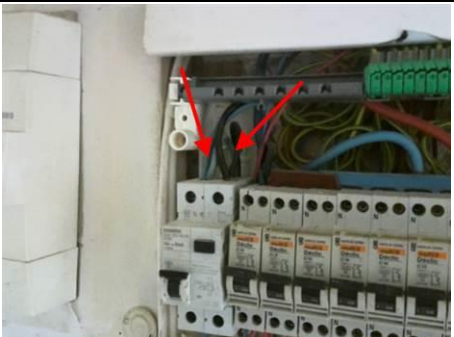
<p>Photo PhEle002 Libellé de l'anomalie : B4.3 f1 La section des conducteurs de la canalisation alimentant le seul tableau n'est pas adaptée au courant de réglage du disjoncteur de branchement. Remarques : La section des conducteurs de la canalisation alimentant le tableau de répartition est inadaptée au courant de réglage du disjoncteur de branchement ; Faire intervenir un électricien qualifié afin de remplacer les conducteurs d'alimentation du tableau par des conducteurs de section adaptée</p>
