# Dossier Technique Immobilier

Numéro de dossier : 22/IMO/3963  
Date du repérage : 12/05/2022

Adresse : ..... **20 Chemin des prés de l'Eglise**

Commune : ..... **31110 JUZET-DE-LUCHON**

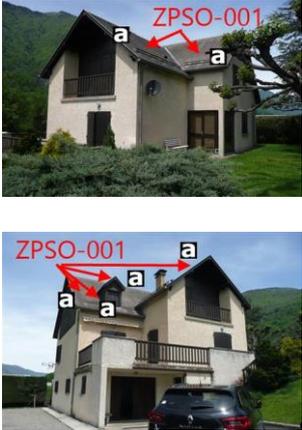
Localisation	Identifiant + Description	Conclusion (justification)	Etat de conservation** et préconisations*	Photo
Toiture - Couverture	<p>Identifiant: 22/IMO/3963/ZPSO-001 Description: Ardoises (fibres-ciment) Liste selon annexe.13-9 du CSP: B</p>	Présence d'amiante (sur jugement de l'opérateur)	<p>Matériau non dégradé</p> <p><b>Résultat</b> EP**</p> <p><b>Préconisation</b> : Il est recommandé de réaliser une évaluation périodique.</p> <p><b>Recommandation</b> : Voir les Mesures d'ordre général – Obligations réglementaires</p>

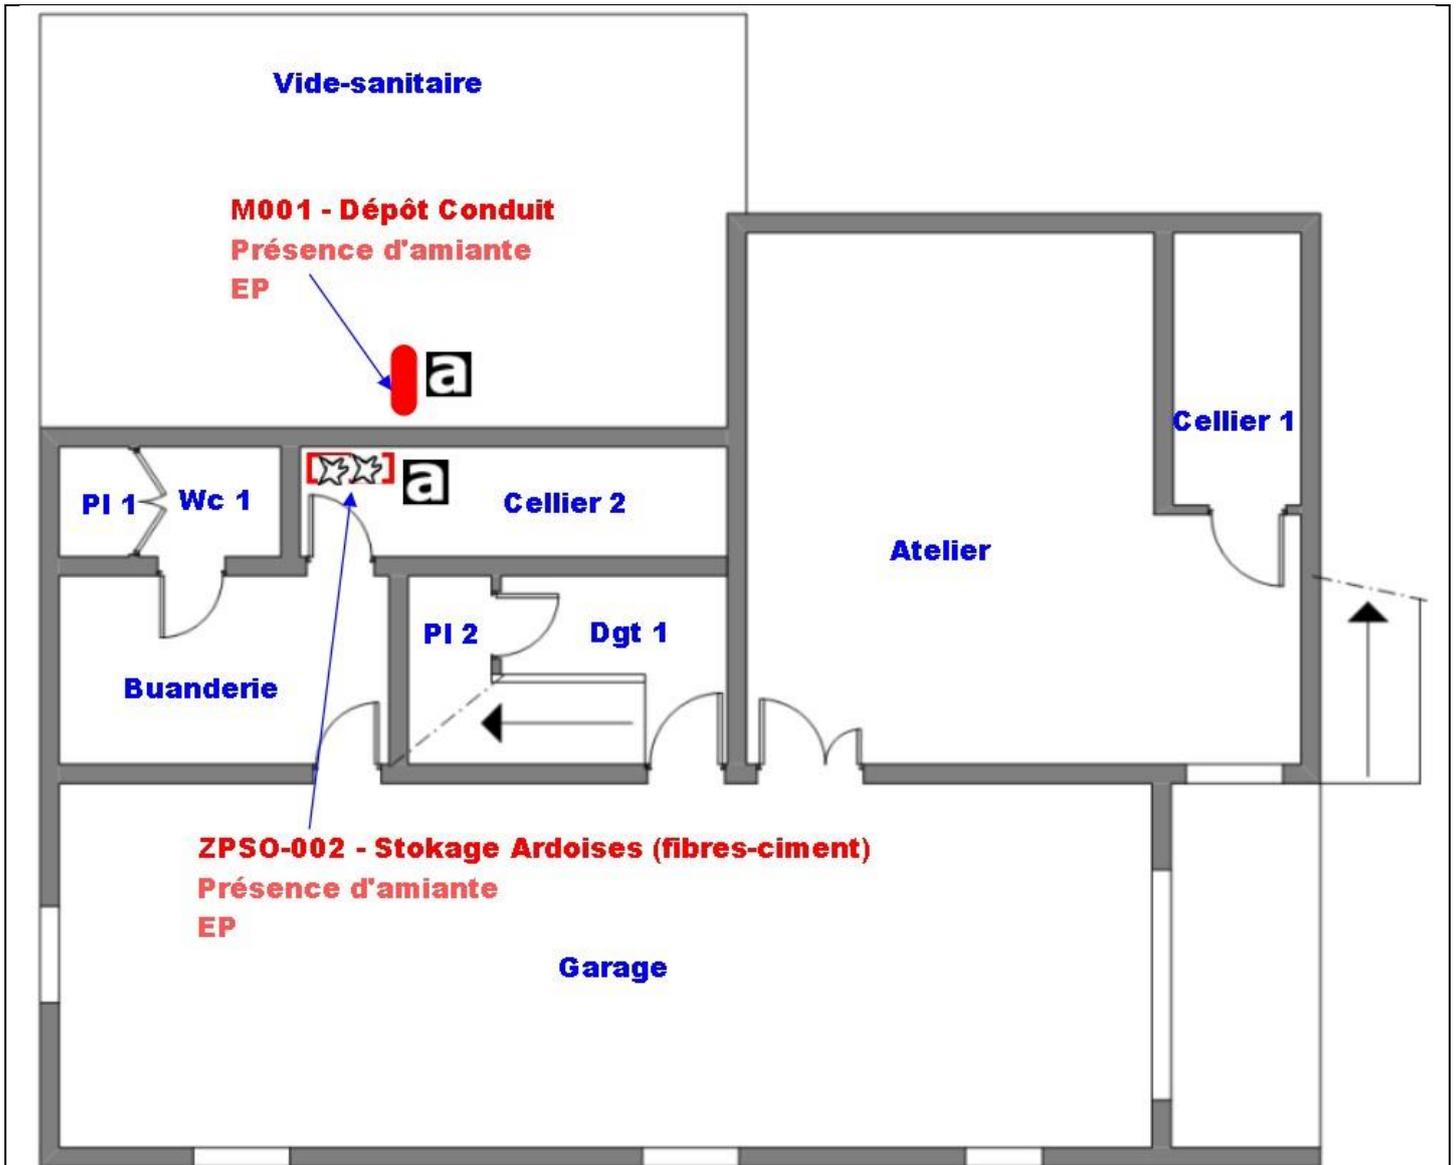
**CROQUIS REZ DE JARDIN**

Rez de jardin - Cellier 2	Identifiant: 22/IMO/3963/ZPSO-002 Description: Stokage Ardoises (fibres-ciment) <u>Liste selon annexe.13-9 du CSP: B</u>	Présence d'amiante (sur jugement de l'opérateur)	Matériau non dégradé  <b>Résultat</b> EP**  <b>Préconisation :</b> Il est recommandé de réaliser une évaluation périodique.  <b>Recommandation :</b> Voir les Mesures d'ordre général – Obligations réglementaires

Rez de jardin - Vide-sanitaire	Identifiant: 22/IMO/3963/M001 Description: Dépôt Conduit <u>Liste selon annexe.13-9 du CSP: B</u>	Présence d'amiante (sur jugement de l'opérateur)	Matériau non dégradé  <b>Résultat</b> EP**  <b>Préconisation :</b> Il est recommandé de réaliser une évaluation périodique.  <b>Recommandation :</b> Voir les Mesures d'ordre général – Obligations réglementaires

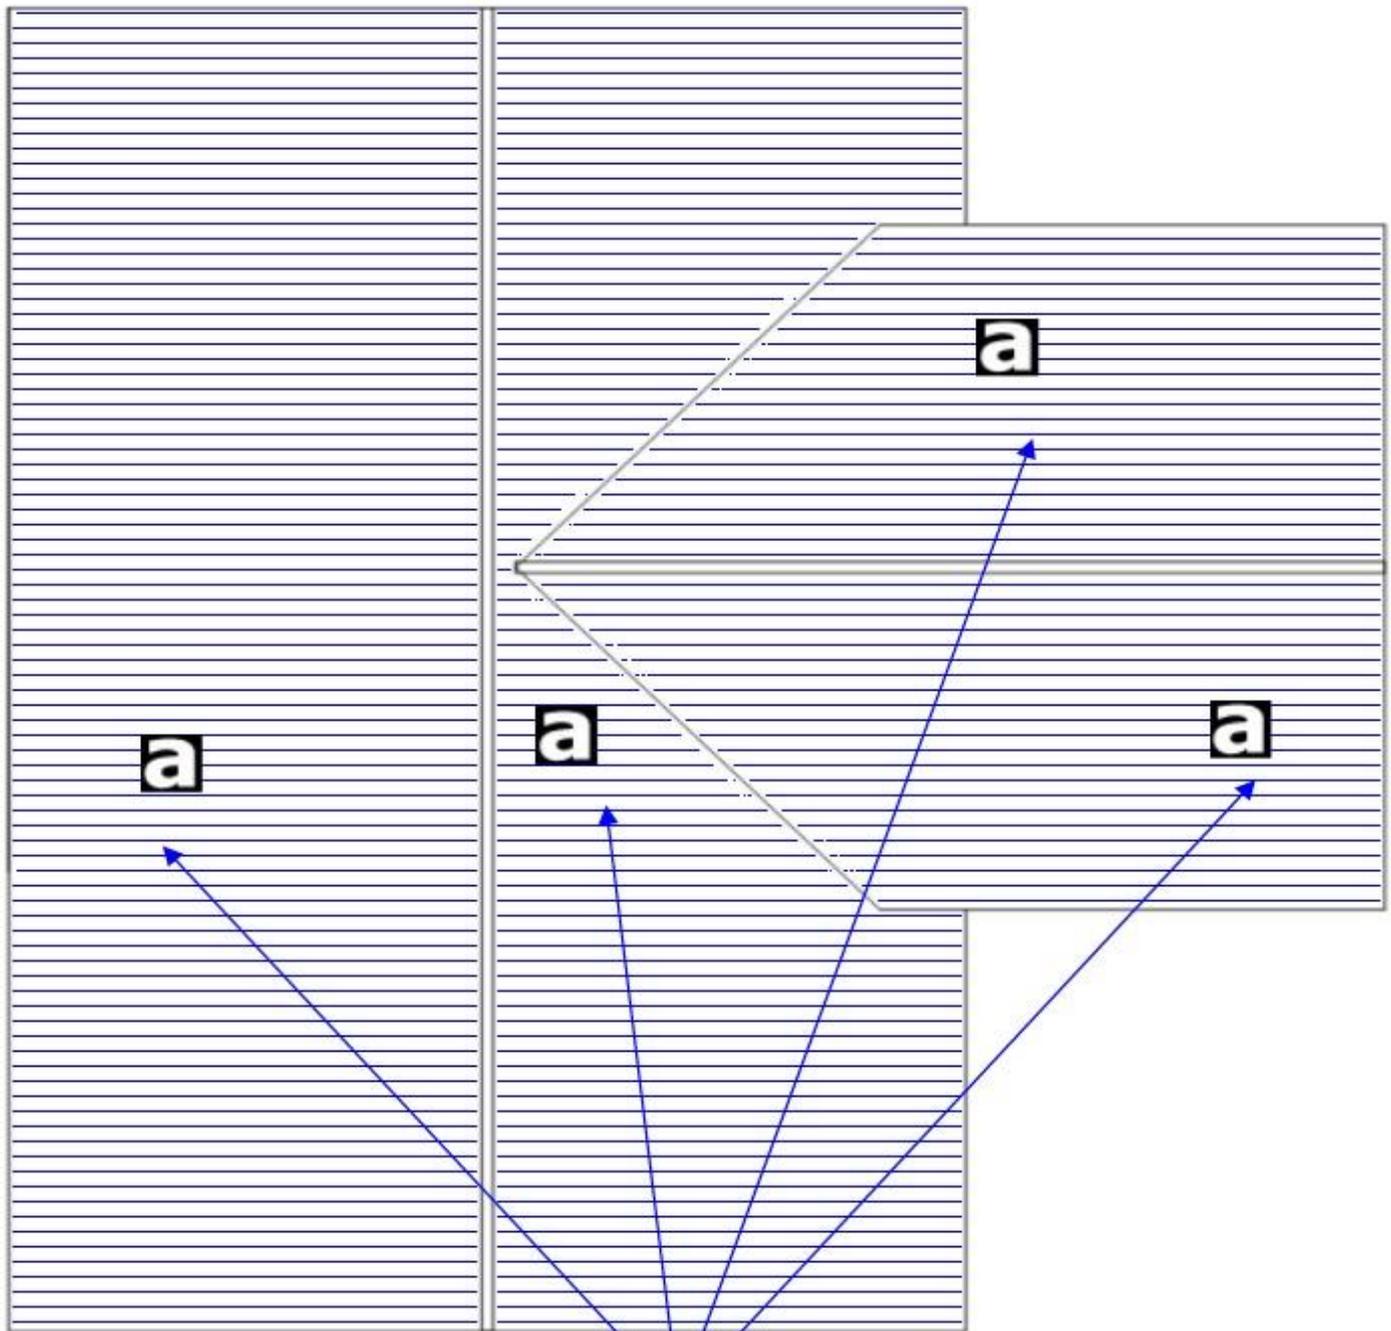
## CROQUIS TOITURES

**ZPSO-001 - Ardoises (fibres-ciment)**  
**Présence d'amiante**  
**EP**

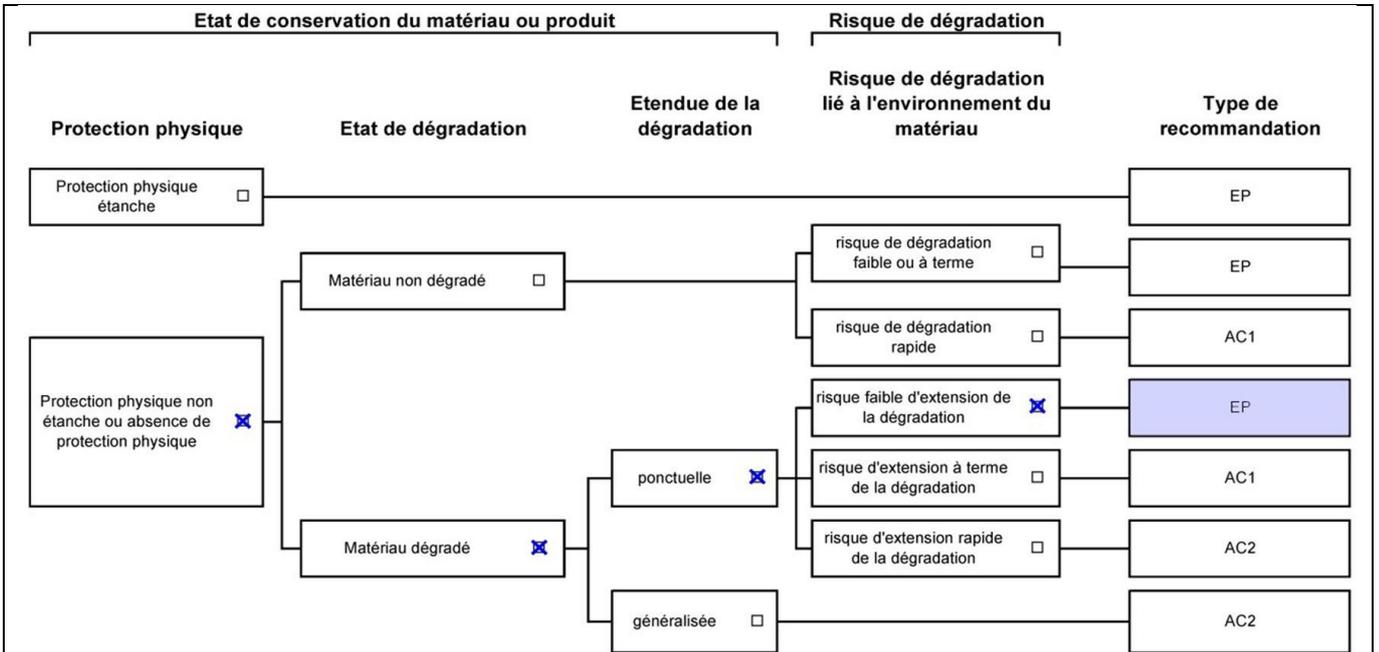
**Matériau : Ardoises (fibres-ciment)**

**Résultat EP : Il est recommandé de réaliser une évaluation périodique.**

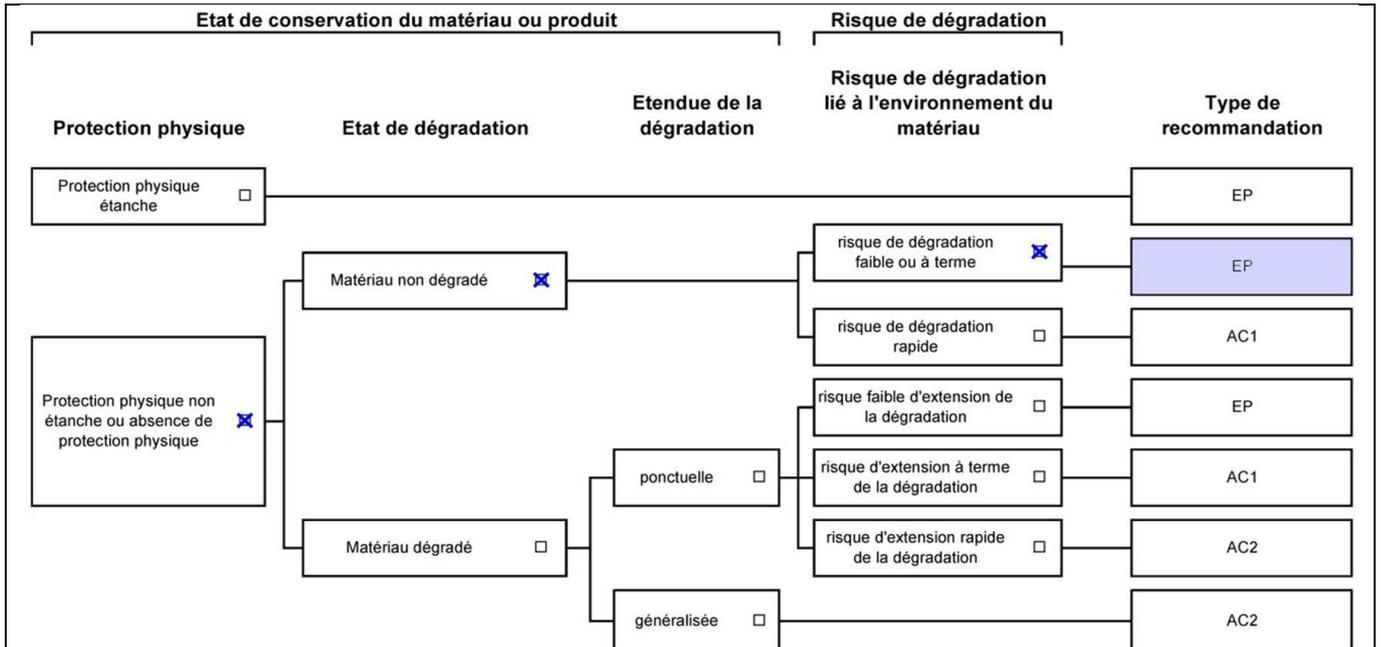
**Dossier n° 22/IMO/3963**  
**Date de l'évaluation : 12/05/2022**  
**Bâtiment / local ou zone homogène : Rez de jardin - Cellier 2**  
**Identifiant Matériau : 22/IMO/3963/ZPSO-002**  
**Matériau : Stokage Ardoises (fibres-ciment)**  
**Résultat EP : Il est recommandé de réaliser une évaluation périodique.**

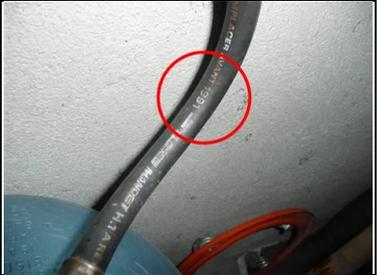
Points de contrôle <sup>(3)</sup> (selon la norme)	Anomalies observées (A1 <sup>(4)</sup> , A2 <sup>(5)</sup> , DGI <sup>(6)</sup> , 32c <sup>(7)</sup> )	Libellé des anomalies et recommandations	Photos
C.6 - 7d4 Lyres GPL	A1	La date limite d'utilisation de la lyre GPL en caoutchouc armé n'est pas lisible ou est dépassée.  Remarques : La date limite d'utilisation de la lyre GPL est dépassée depuis 1991. ; Faire intervenir un installateur gaz qualifié pour remplacer la lyre GPL (Rez de jardin - Garage)

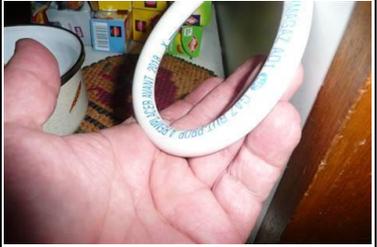
C.28 - 37a Tige cuisine - Alimentation des appareils de cuisson	A1	Le raccordement en gaz de l'appareil de cuisson alimenté par une tige cuisine est assuré par un tuyau souple. (Table de cuisson SAUTER)  Remarques : (Rez de chaussée - Cuisine) L'appareil de cuisson est alimenté par un tube souple ; Faire intervenir un installateur gaz qualifié afin de remplacer le tube souple par une tuyauterie fixe, ou un TFEM (Tuyau Flexible à Embouts Mécaniques) (Rez de chaussée - Cuisine)

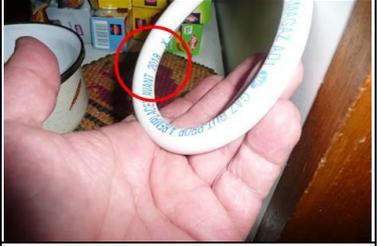
C.10 - 14 Raccordement en gaz des appareils par tuyaux non rigides	A1	La date limite d'utilisation du tuyau d'alimentation n'est pas lisible ou est dépassée. (Table de cuisson SAUTER)  Remarques : (Rez de chaussée - Cuisine) La date limite d'utilisation du tuyau non rigide est dépassée depuis 2018 ; Faire intervenir un installateur gaz qualifié afin de remplacer le tuyau existant par un tuyau neuf

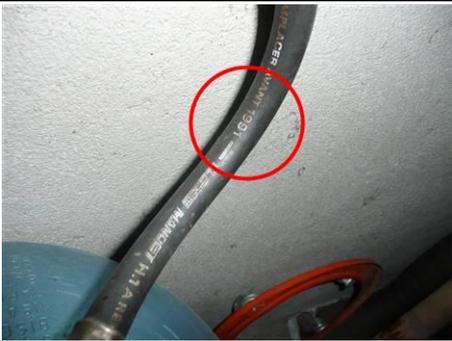
<p>Photo n° PhGaz001 7d4 : La date limite d'utilisation de la lyre GPL en caoutchouc armé n'est pas lisible ou est dépassée. La date limite d'utilisation de la lyre GPL est dépassée depuis 1991. ; Faire intervenir un installateur gaz qualifié pour remplacer la lyre GPL (Rez de jardin - Garage)</p>

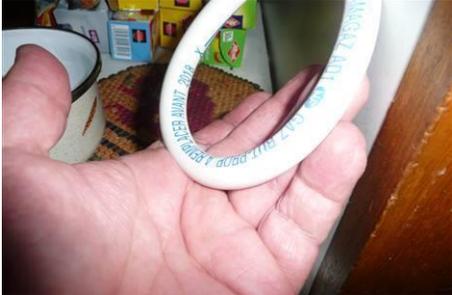
<p>Photo n° PhGaz002 37a : Le raccordement en gaz de l'appareil de cuisson alimenté par une tige cuisine est assuré par un tuyau souple. (Rez de chaussée - Cuisine) L'appareil de cuisson est alimenté par un tube souple ; Faire intervenir un installateur gaz qualifié afin de remplacer le tube souple par une tuyauterie fixe, ou un TFEM (Tuyau Flexible à Embouts Mécaniques) (Rez de chaussée - Cuisine)</p>

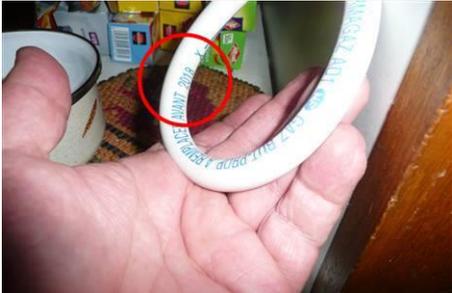
<p>Photo n° PhGaz003 14 : la date limite d'utilisation du tuyau d'alimentation n'est pas lisible ou est dépassée. (Rez de chaussée - Cuisine) La date limite d'utilisation du tuyau non rigide est dépassée depuis 2018 ; Faire intervenir un installateur gaz qualifié afin de remplacer le tuyau existant par un tuyau neuf</p>

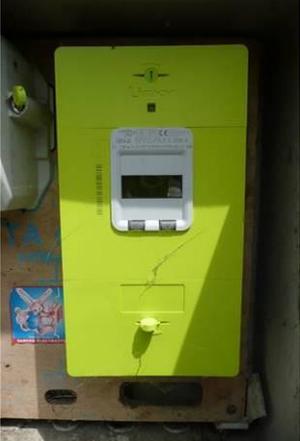
<p>Photo du Compteur électrique</p>

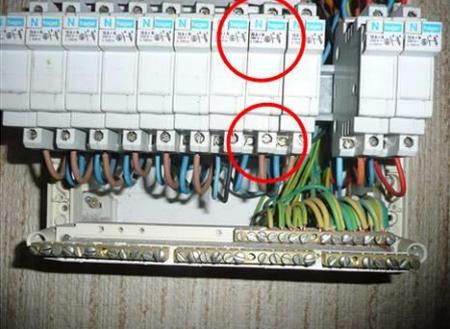
<p>Photo PhEle001                  Libellé de l'anomalie : B4.3 e Le courant assigné (calibre) de la protection contre les surcharges et courts-circuits d'au moins un circuit n'est pas adapté à la section des conducteurs correspondants.                  Remarques : Présence de protections contre les surintensités inadaptées à la section des conducteurs ; Faire intervenir un électricien qualifié afin d'installer des protections contre les surintensités adaptés aux sections des conducteurs (Rez de jardin - Garage)</p>

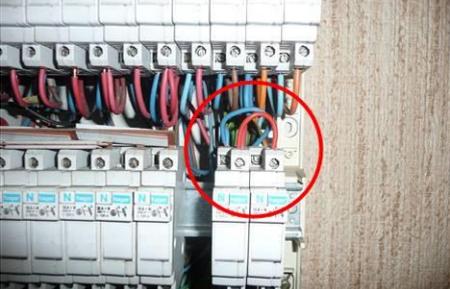
<p>Photo PhEle002                  Libellé de l'anomalie : B4.3 f3 A l'intérieur du tableau, la section d'au moins un conducteur alimentant les dispositifs de protection n'est pas adaptée au courant de réglage du disjoncteur de branchement.                  Remarques : Section des conducteurs alimentant les fusibles ou disjoncteur par pontage insuffisante ; Faire appel à un électricien qualifié pour remplacer les conducteurs alimentant les fusibles ou disjoncteurs par pontage (Rez de jardin - Garage)</p>

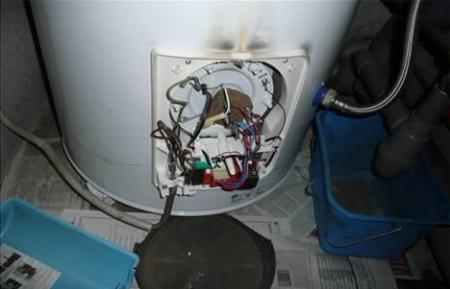
<p>Photo PhEle003                  Libellé de l'anomalie : B7.3 a L'Enveloppe d'au moins un matériel est manquante ou détériorée.                  Remarques : Présence de matériel électrique dont l'enveloppe n'est pas en place (ballon d'eau chaude) ; Faire intervenir un électricien qualifié afin de remplacer les matériels présentant des détériorations ou les remettre en place (Rez de jardin - Placard 1)</p>

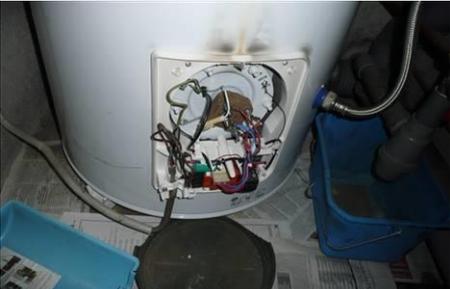
<p>Photo PhEle004                  Libellé de l'anomalie : B7.3 d L'installation électrique comporte au moins une connexion avec une partie active nue sous tension accessible.                  Remarques : Présence de connexion de matériel électrique présentant des parties actives nues sous tension (ballon d'eau chaude) ; Faire intervenir un électricien qualifié afin de remplacer les matériels présentant des parties actives nues sous tension (Rez de jardin - Placard 1)</p>

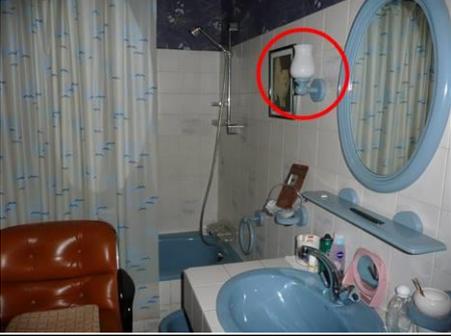
<p>Photo PhEle005 Libellé de l'anomalie : B6.3.1 a Local contenant une baignoire ou une douche : l'installation électrique ne répond pas aux prescriptions particulières appliquées à ce local (adéquation entre l'emplacement où est installé le matériel électrique et les caractéristiques de ce dernier – respect des règles de protection contre les chocs électriques liées aux zones). Remarques : Présence de matériel électrique inadapté placé en zone 2 d'un local contenant une douche ou une baignoire ; Faire intervenir un électricien qualifié afin de supprimer le matériel électrique inadapté ou le remplacer par du matériel adapté (Rez de chaussée - Salle de bain 1)</p>

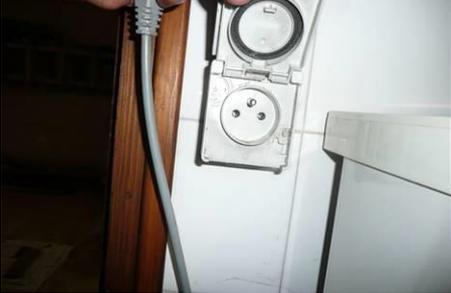
<p>Photo PhEle006 Libellé de l'information complémentaire : B11 b2 Au moins un socle de prise de courant n'est pas de type à obturateur Remarques : Présence de socles de prises non équipés d'obturateur ; Faire intervenir un électricien qualifié afin de remplacer les socles de prises non équipés d'obturateur par des socles de prises à obturateur (Rez de jardin - Atelier, Rez de jardin - Buanderie)</p>

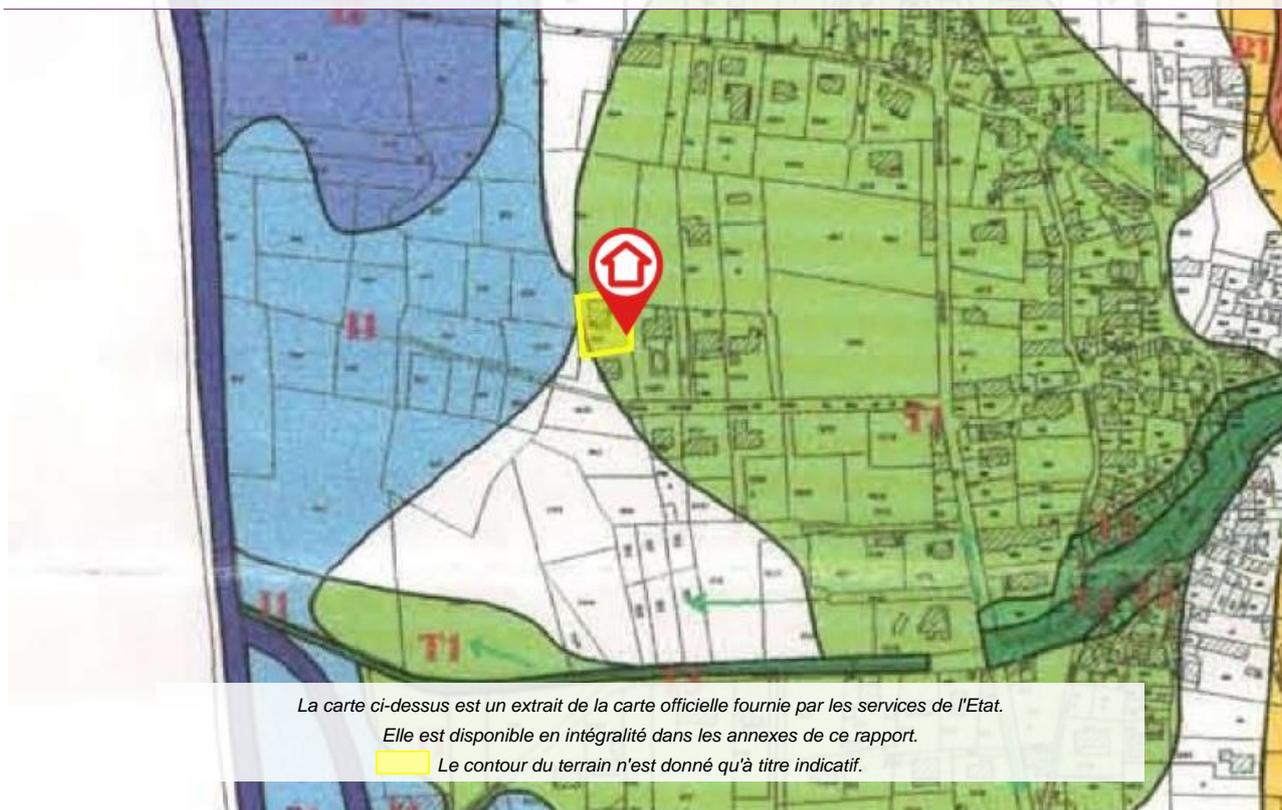
## Inondation

PPRn Débordement rapide (torrentiel), approuvé le 29/08/2000  
 (multirisque)

\* L'immeuble est situé dans le périmètre d'une zone à risques
