**Bonjour,
Veuillez trouver votre rapport
d'expertise immobilière durable***

N° DOSSIER : 31897
M. MOULET Monsieur & Madame
48 route de l'isle-jourdain
31470 EMPEAUX (France)

Dossier technique immobilier :

N°dossier : 31897

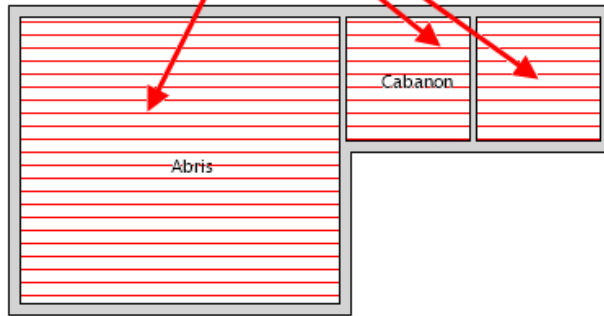
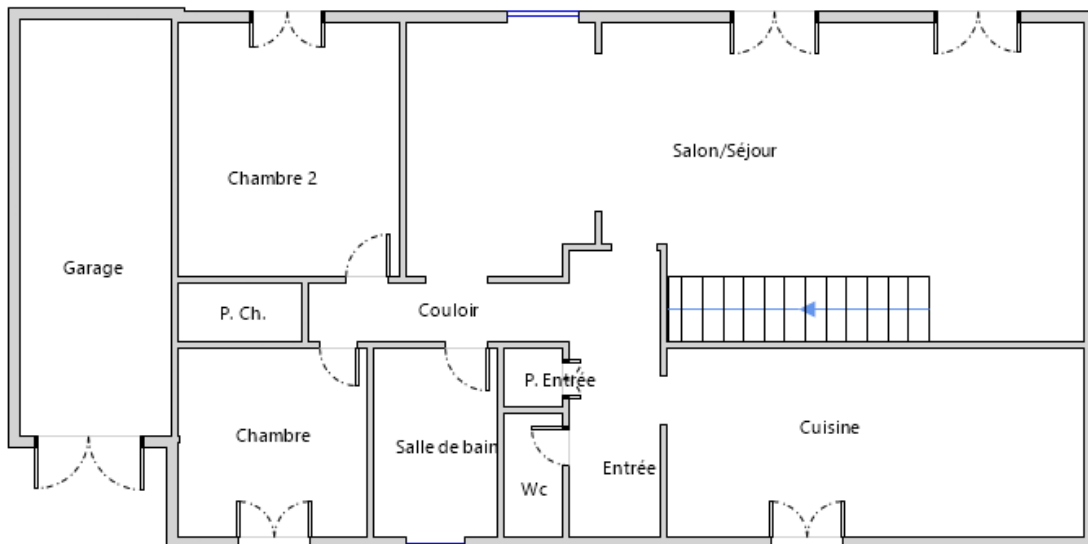
7.1 Annexe – schéma de repérage :

a ZPSO-001 - Plaques (fibres-ciment)
Présence d'amiante
EP

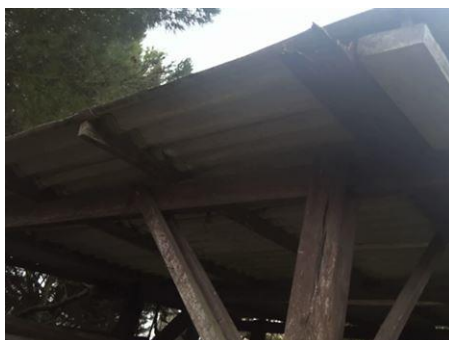
Photo n° PHA001
 Localisation : Parties extérieures
 Ouvrage : Toitures
 Partie d'ouvrage : Plaques (fibres-ciment)
 Description : Plaques (fibres-ciment)
 Localisation sur croquis : ZPSO-001

Localisation	Identifiant + Description	Conclusion (justification)	Etat de conservation** et préconisations*	Photo
Parties extérieures	<p><u>Identifiant:</u> ZPSO-001 <u>Description:</u> Plaques (fibres-ciment) <u>Composant de la construction:</u> Toitures <u>Partie à sonder:</u> Plaques (fibres-ciment) <u>Liste selon annexe.13-9 du CSP:</u> B <u>Localisation sur croquis:</u> ZPSO-001</p>	Présence d'amiante (Sur jugement de l'opérateur)	<p>Matériau dégradé (étendue ponctuelle)</p> <p>Résultat EP**</p> <p>Préconisation : Il est recommandé de réaliser une évaluation périodique.</p>

Toiture en fibro-ciment
