DOSSIER DE DIAGNOSTICS TECHNIQUES

Référence : LE BRETON 7690

Le 27/06/2022

Bien : **Maison**
Adresse : **Lamarque**
32320 BAZIAN

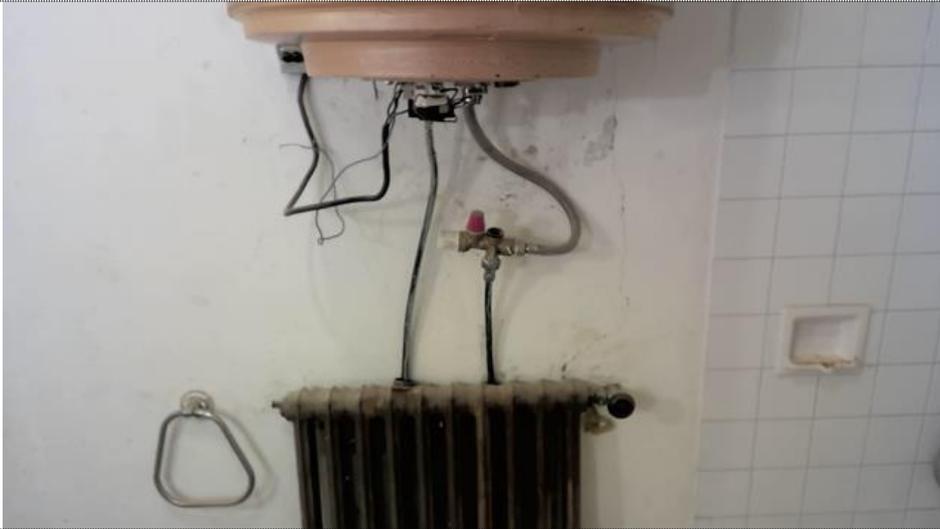
Point de contrôle N° B.5.3 a

Description : Locaux contenant une baignoire ou une douche : il n'existe pas de LIAISON EQUIPOTENTIELLE supplémentaire reliant les ELEMENTS CONDUCTEURS et les MASSES des MATERIELS ELECTRIQUES.

Localisation : Salle d'eau

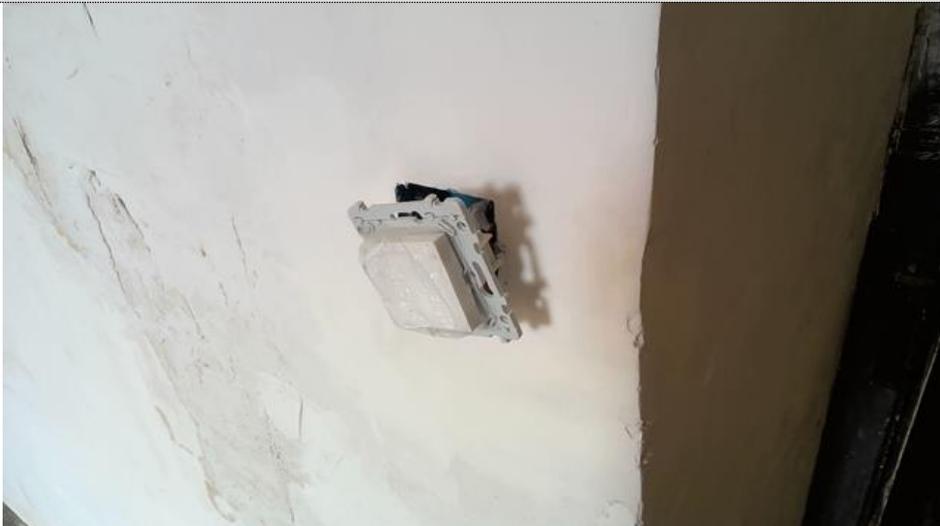
Point de contrôle N° B.7.3 a)

Description : L'ENVELOPPE d'au moins un matériel est manquante ou détériorée.

Localisation : Réparti dans le bien

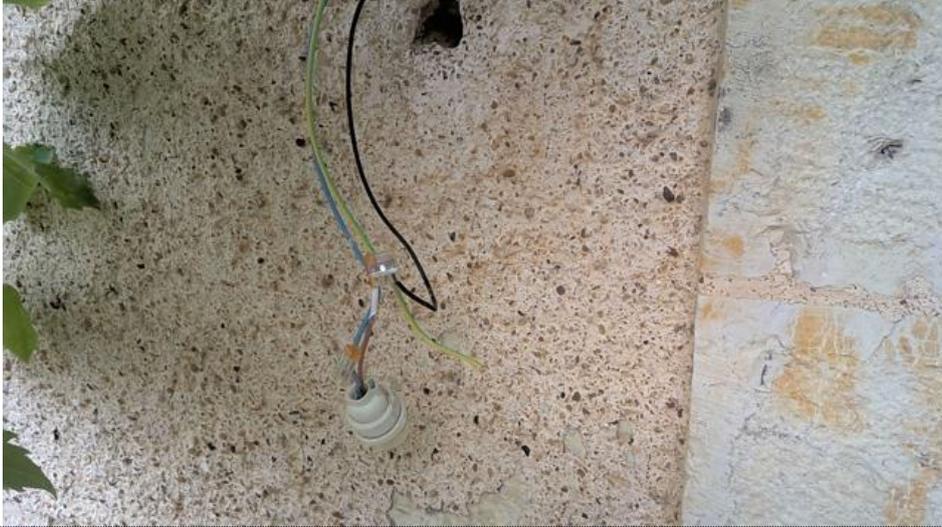
Point de contrôle N° B.7.3 d)

<u>Description :</u>	L'installation électrique comporte au moins une CONNEXION avec une partie active nue sous tension accessible.
<u>Observation(s)</u>	
<u>Localisation :</u>	Comble n°1, Extérieur
