DOSSIER DE DIAGNOSTICS TECHNIQUES

Référence : DAULON 7524

Bien : **Maison**
Adresse : **A Jouarrouy**
32140 MONT-D'ASTARAC
Référence Cadastre : **C - 82-73-570-571-556-557-558-559**

RAPPORT N° DAULON 7524

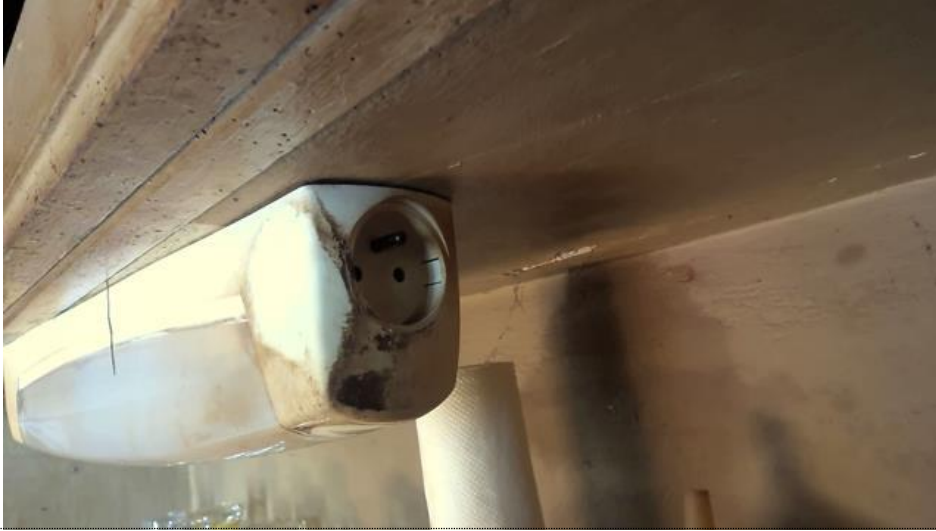
Point de contrôle N° B.3.3.6 a2)

Description : Au moins un socle de prise de courant comporte une broche de terre non reliée à la terre.

Localisation : Séjour/Cuisine n°1

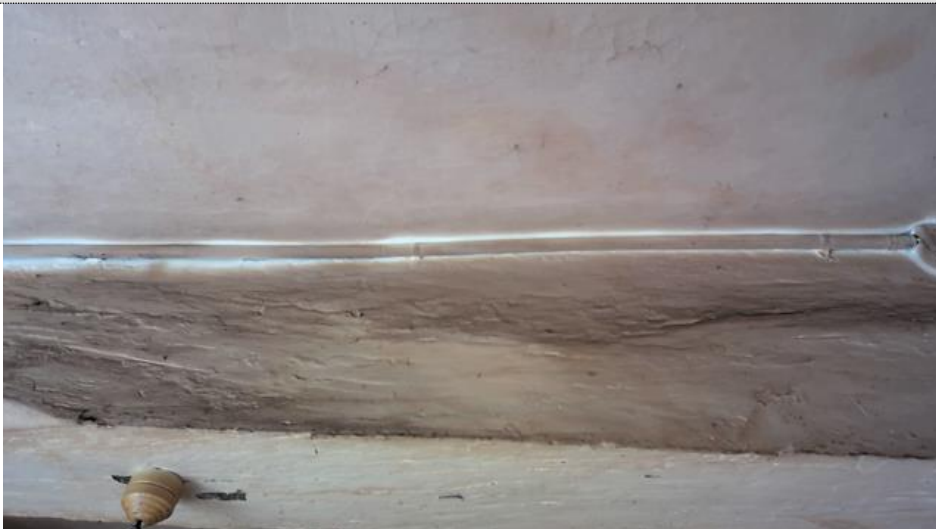
Point de contrôle N° B.3.3.7 a)

Description : Au moins un CONDUIT métalliques en montage apparent ou encastré, comportant des CONDUCTEURS, n'est pas relié à la terre.

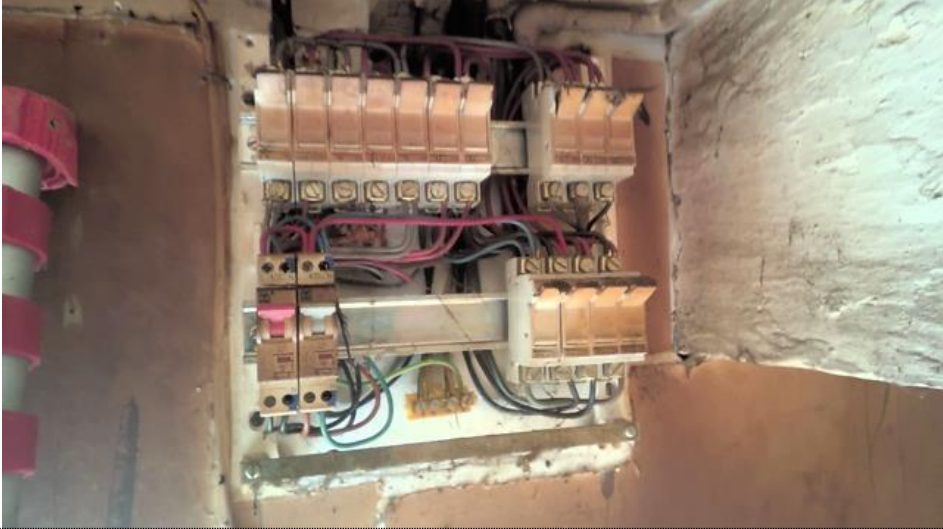
Point de contrôle N° B.4.3 f1)

<p><u>Description :</u></p>	<p>La section des CONDUCTEURS de la CANALISATION alimentant le seul tableau n'est pas adaptée au courant de réglage du DISJONCTEUR de branchement.</p>
<p><u>Observation(s)</u></p>	
<p><u>Localisation :</u></p>	<p>Bureau</p>

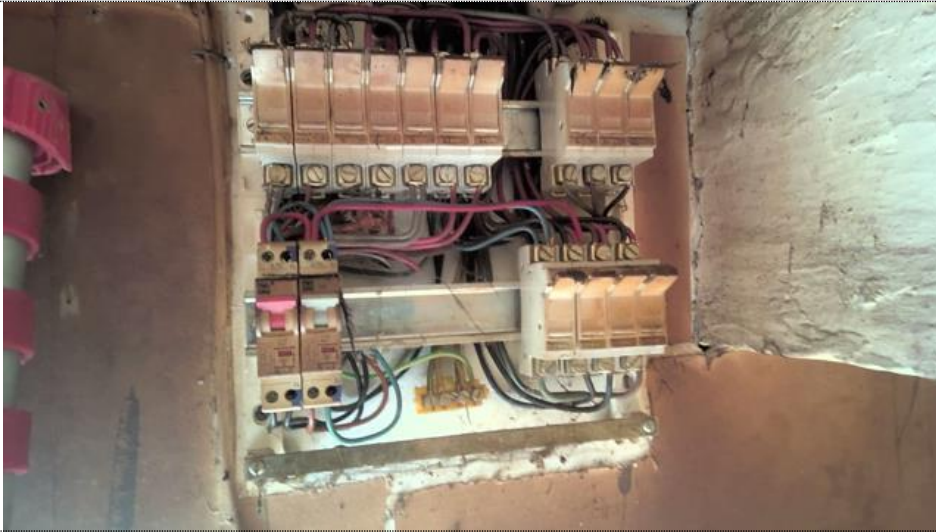
Point de contrôle N° B.4.3 f3)

Description : A l'intérieur du tableau, la section d'au moins un conducteur alimentant les dispositifs de protection n'est pas adaptée au courant de réglage du disjoncteur de branchement.

Localisation : Bureau

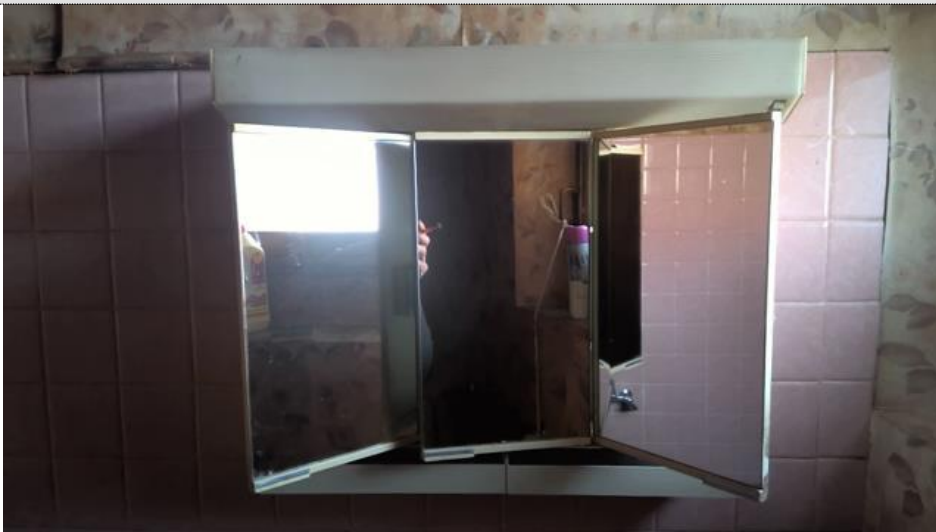
Point de contrôle N° B.6.3.1 a)

Description : Local contenant une baignoire ou une douche : l'installation électrique ne répond pas aux prescriptions particulières appliquées à ce local (adéquation entre l'emplacement où est installé le MATERIEL ELECTRIQUE et les caractéristiques de ce dernier – respect des règles de protection contre les chocs électriques liées aux zones).

Localisation : Salle d'eau

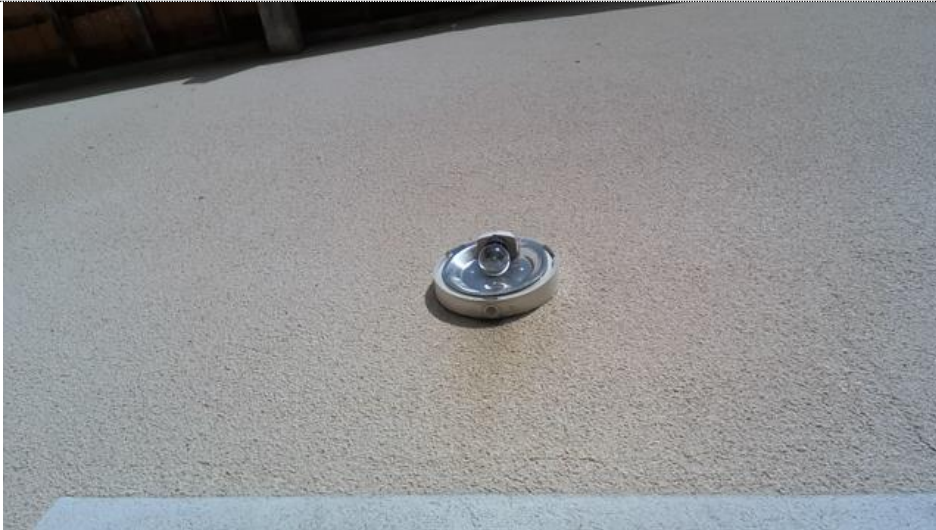
Point de contrôle N° B.7.3 a)

Description : L'ENVELOPPE d'au moins un matériel est manquante ou détériorée.

Localisation : Extérieur

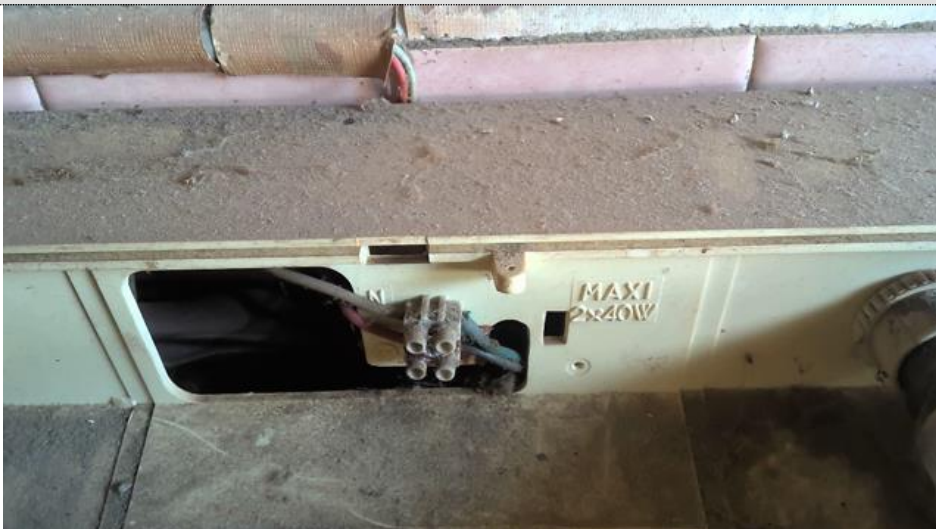
Point de contrôle N° B.7.3 d)

Description : L'installation électrique comporte au moins une CONNEXION avec une partie active nue sous tension accessible.

Localisation : Salle d'eau

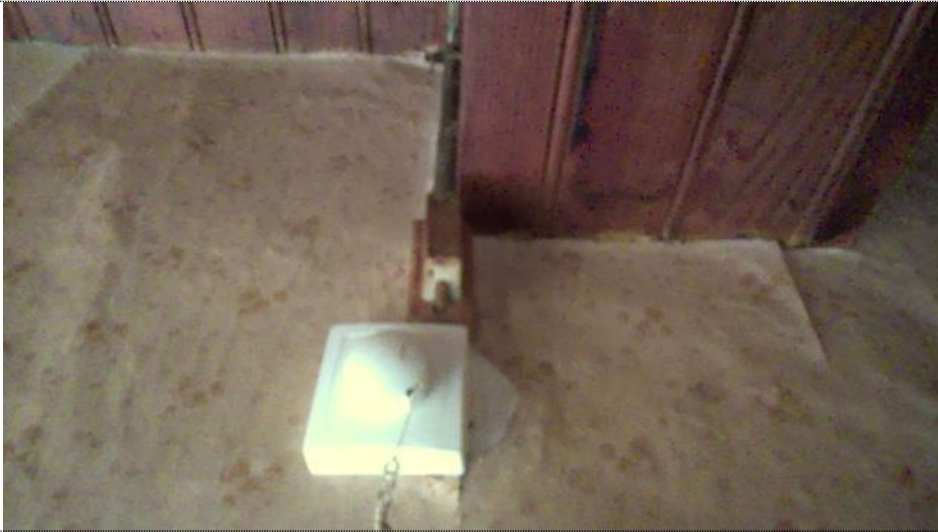
Point de contrôle N° B.7.3 e)

Description : L'installation électrique comporte au moins un dispositif de protection avec une partie active nue sous tension accessible.

Localisation : Chambre n°1, Entrée

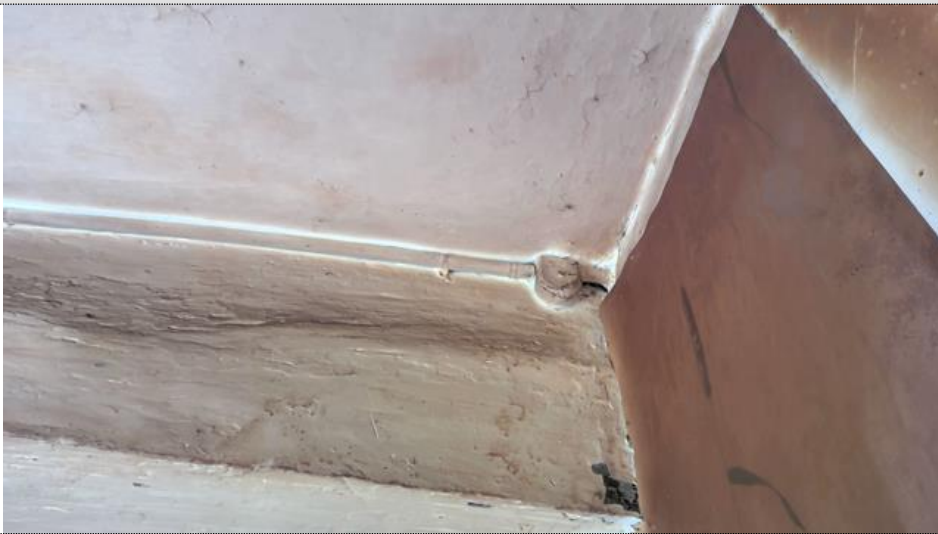
Point de contrôle N° B.8.3 a)

Description : L'installation comporte au moins un MATERIEL ELECTRIQUE vétuste.

Localisation : Réparti dans le bien

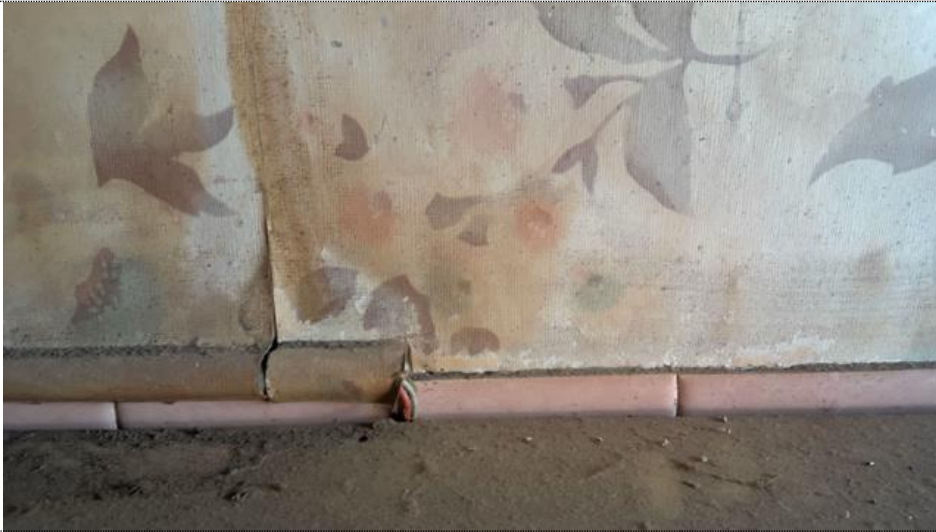
Point de contrôle N° B.8.3 e)

<u>Description :</u>	Au moins un CONDUCTEUR isolé n'est pas placé sur toute sa longueur dans un conduit, une goulotte, une plinthe ou une huisserie, en matière isolante ou métallique, jusqu'à sa pénétration dans le MATERIEL ELECTRIQUE qu'il alimente.
<u>Observation(s)</u>	
<u>Localisation :</u>	Dégagements n°1, Salle d'eau, Entrée, Séjour/Cuisine n°1
