## Résumé de l'expertise n° 22/TPC/4912

Adresse : ..... **90 RUE DU PIC DU MIDI**

Commune : ..... **65300 LANNEMEZAN**

**Rapport de mission de repérage des matériaux et produits contenant de l'amiante pour l'établissement du constat établi à l'occasion de la vente d'un immeuble bâti (Listes A et B de l'annexe 13-9 du Code de la Santé publique)**

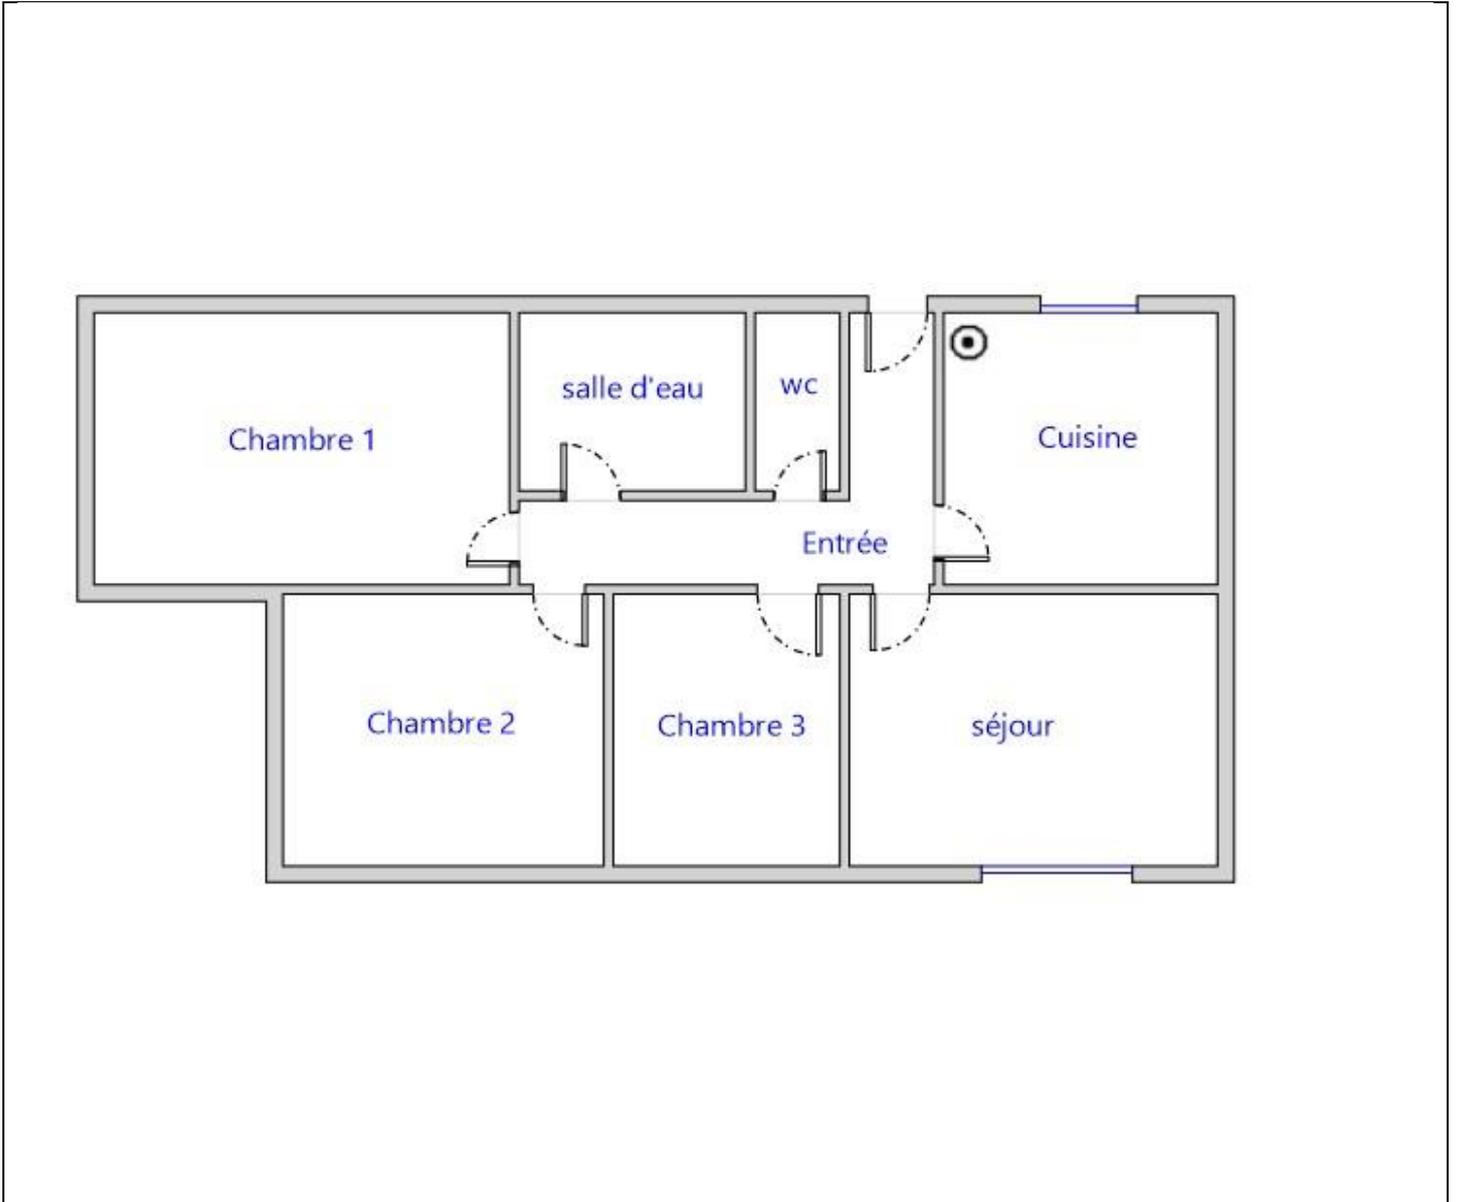
7.1 - Annexe - Schéma de repérage

Localisation	Identifiant + Description	Conclusion (justification)	Etat de conservation** et préconisations*
Cuisine	Identifiant: ZPSO-001 Description: Conduit en fibres-ciment <u>Liste selon annexe.13-9 du CSP: B</u>	Présence d'amiante (Sur jugement de l'opérateur)	Matériau dégradé (étendue ponctuelle)  <b>Résultat</b> EP**  <b>Préconisation</b> : Il est recommandé de réaliser une évaluation périodique.  <b>Recommandation</b> : Surveillance

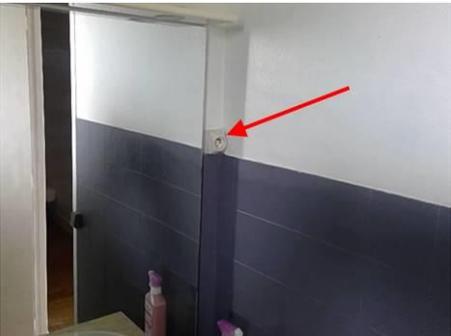
<p>Photo PhEle001                  Libellé de l'anomalie : B5.3 a Locaux contenant une baignoire ou une douche : la continuité électrique de la liaison équipotentielle supplémentaire, reliant les éléments conducteurs et les masses des matériels électriques, n'est pas satisfaisante (résistance supérieure à 2 ohms).</p>
---	---

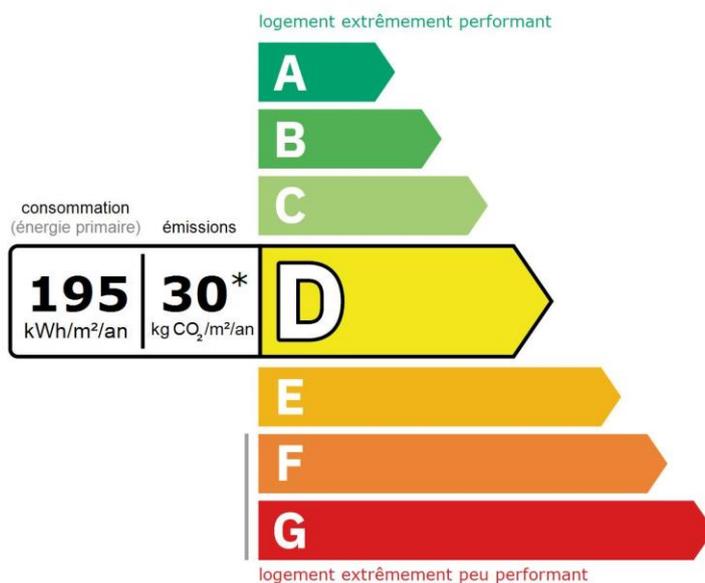
## Performance énergétique et climatique

DPE	<div data-bbox="576 129 863 210" style="border: 1px solid black; padding: 2px; display: inline-block;"> <b>195</b>   <b>30</b>   <b>D</b>  <small>kWh/m<sup>2</sup>/an</small>   <small>kg CO<sub>2</sub>/m<sup>2</sup>/an</small> </div> <p>Estimation des coûts annuels : entre 780 € et 1 100 € par an  Prix moyens des énergies indexés au 1er janvier 2021  Numéro enregistrement ADEME : 2265E1523197B</p>

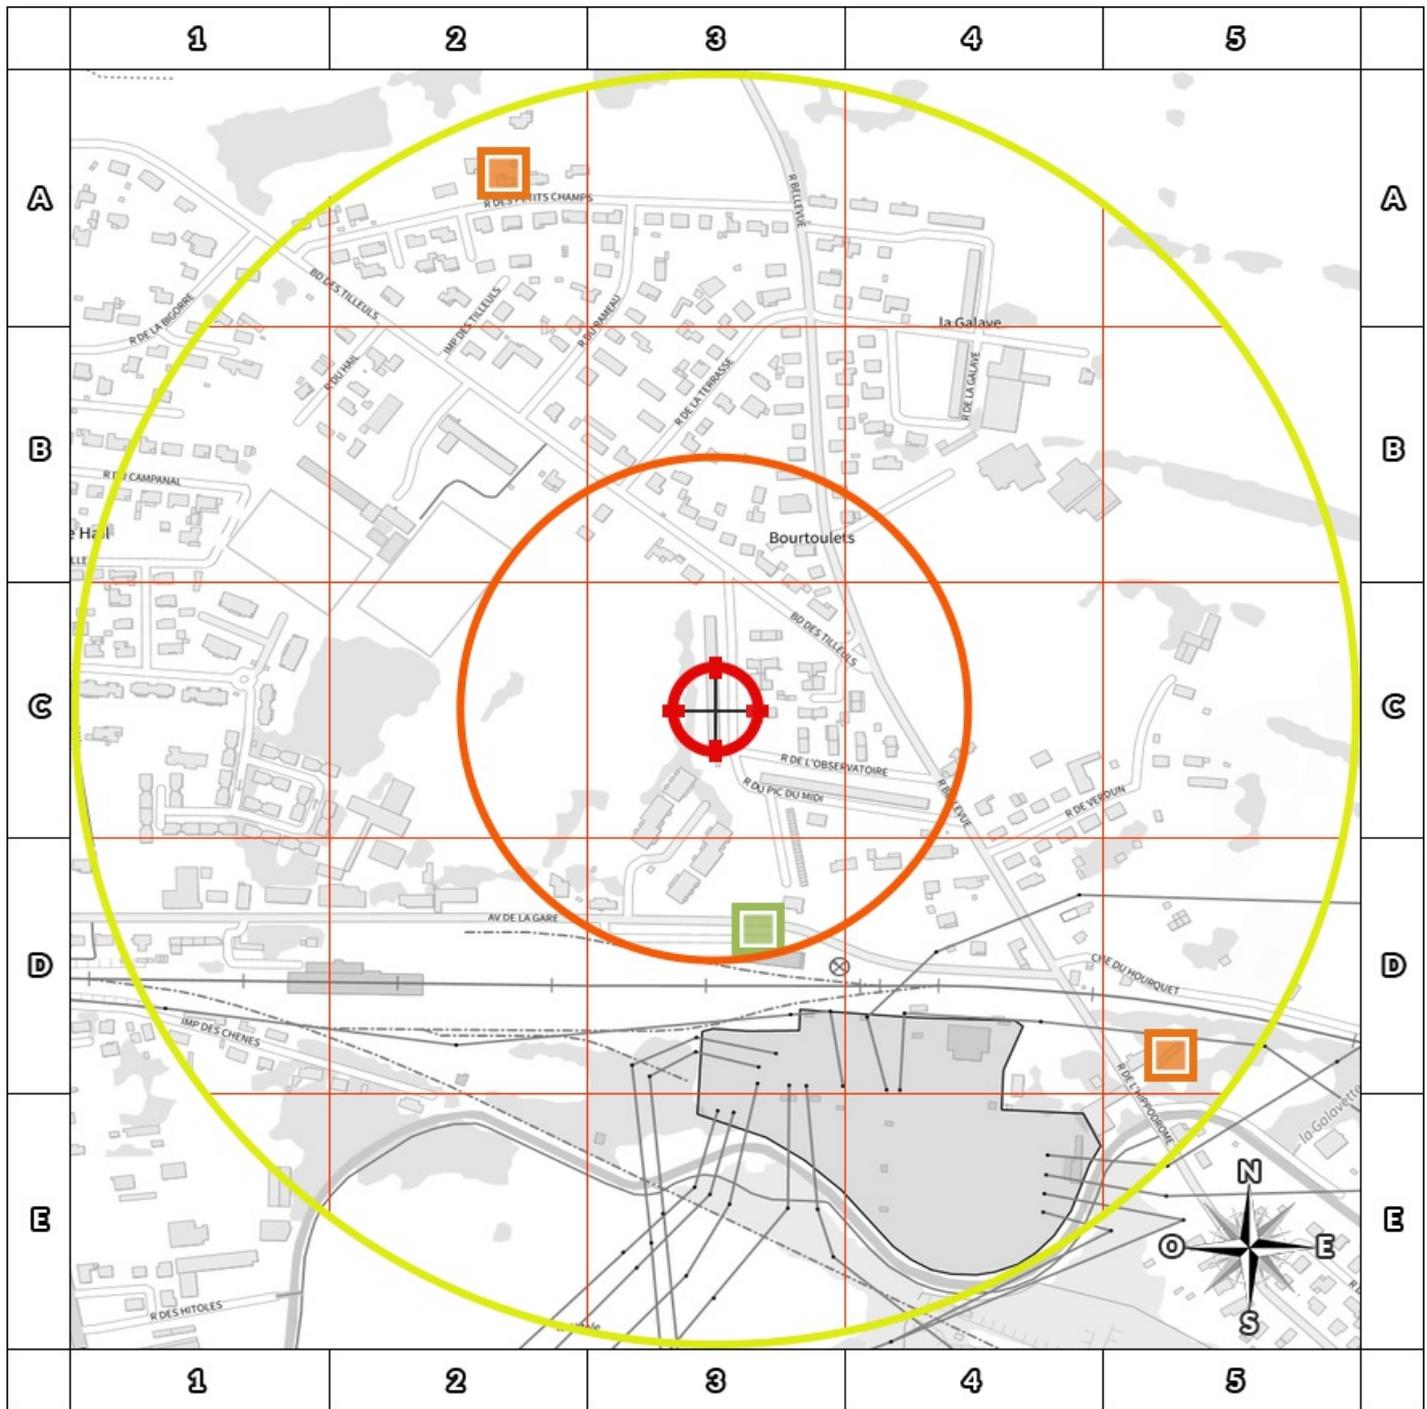
## Cartographie des sites situés à moins de 200m du bien et à moins de 500m du bien

Retrouvez sur cette cartographie un inventaire des sites pollués (ou potentiellement polluée) situés à moins de 500m du bien représentés par les pictos ● ■ ■ et ■.
