Résumé de l'expertise n° 22/SOL/5103

Adresse : **VILLA CHANTERELLE**
1165 RUE DES PYRENEES

Commune : **65300 LUTILHOUS**

Rapport de mission de repérage des matériaux et produits contenant de l'amiante pour l'établissement du constat établi à l'occasion de la vente d'un immeuble bâti (Listes A et B de l'annexe 13-9 du Code de la Santé publique)

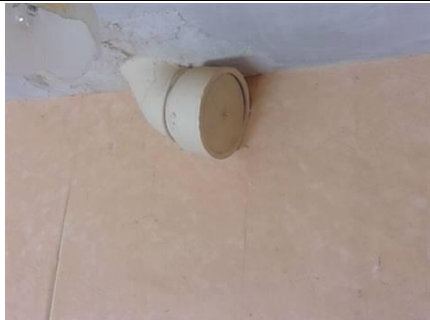
Localisation	Identifiant + Description	Conclusion (justification)	Etat de conservation** et préconisations*	Photo
Chambre 1	Identifiant: ZPSO-001 Description: Conduit en fibres-ciment Liste selon annexe.13-9 du CSP: B	Présence d'amiante (Sur jugement de l'opérateur)	Matériau non dégradé Résultat EP** Préconisation : Il est recommandé de réaliser une évaluation périodique. Recommandation : Surveillance

<p>Photo n° PhA001 Localisation : Chambre 1 Ouvrage : 6 - Conduits et accessoires intérieurs - Conduits de fluides (air, eau, vapeur, fumée, échappement, autres fluides) Partie d'ouvrage : Conduit en fibres-ciment Description : Conduit en fibres-ciment</p>

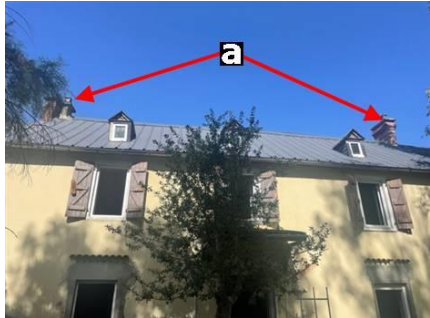
toiture	Identifiant: ZPSO-002 Description: Conduit en fibres-ciment Liste selon annexe.13-9 du CSP: B	Présence d'amiante (Sur jugement de l'opérateur)	Matériau dégradé (étendue ponctuelle) Résultat EP** Préconisation : Il est recommandé de réaliser une évaluation périodique. Recommandation : surveillance

<p>Photo n° PhA002 Localisation : toiture Ouvrage : 6 - Conduits et accessoires intérieurs - Conduits de fluides (air, eau, vapeur, fumée, échappement, autres fluides) Partie d'ouvrage : Conduit en fibres-ciment Description : Conduit en fibres-ciment</p>

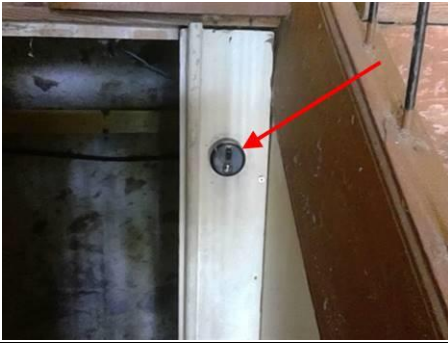
Photo PhEle001

Libellé de l'anomalie : B8.3 a L'installation comporte au moins un matériel électrique vétuste.
