Dossier Technique Immobilier

Numéro de dossier : D2206053-ROUART
 Date du repérage : 14/06/2022

Adresse : **8, rue des Monts de Bigorre**

Commune : **65220 TRIE-SUR-BAÏSE**

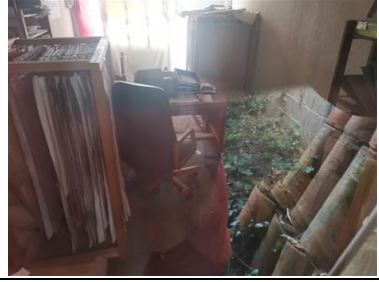
Abris	Sol Moquette Mur Enduit peint Plafond lambris, ardoises en fibrociment Porte(s) en bois

Localisation	Identifiant + Description	Conclusion (justification)	Etat de conservation** et préconisations*	Photo
Abris	Identifiant: 030 Description: Ardoises en fibro ciment Liste selon annexe.13-9 du CSP: B	Présence d'amiante (sur jugement de l'opérateur)	Matériau dégradé (étendue ponctuelle) Résultat AC1** Préconisation : Il est recommandé de réaliser une action corrective de premier niveau.

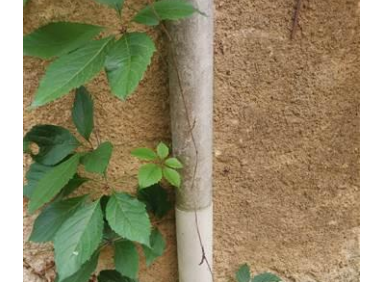
Façade	Mur Conduit en fibrociment

Façade	Identifiant: 032 Description: Conduit en fibres-ciment Liste selon annexe.13-9 du CSP: B	Présence d'amiante (sur jugement de l'opérateur)	Matériau dégradé (étendue ponctuelle) Résultat AC1** Préconisation : Il est recommandé de réaliser une action corrective de premier niveau.

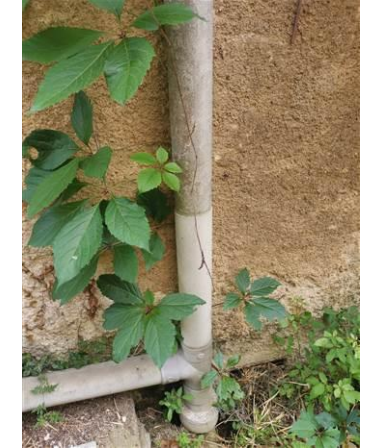
Façade	Mur Conduit en fibrociment

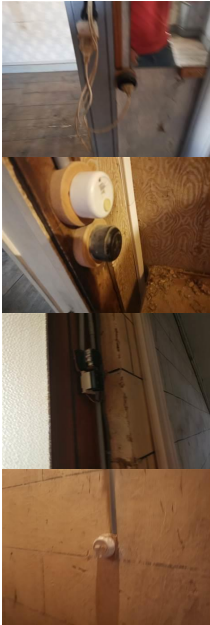
6. Matériels électriques vétustes, inadaptés à l'usage	L'installation comporte au moins un matériel électrique vétuste. Remarques : Présence de matériel électrique vétuste (douilles, interrupteurs, socles de prise...) ; Faire intervenir un électricien qualifié afin de remplacer les matériels électriques vétustes
