Résumé de l'expertise n° 22/TPC/4948

Adresse : **51 RUE DE L'ORIENT**

Commune : **65360 BERNAC-DEBAT**

Périmètre de repérage : ... **Maison, grange, garage et abords immédiats**

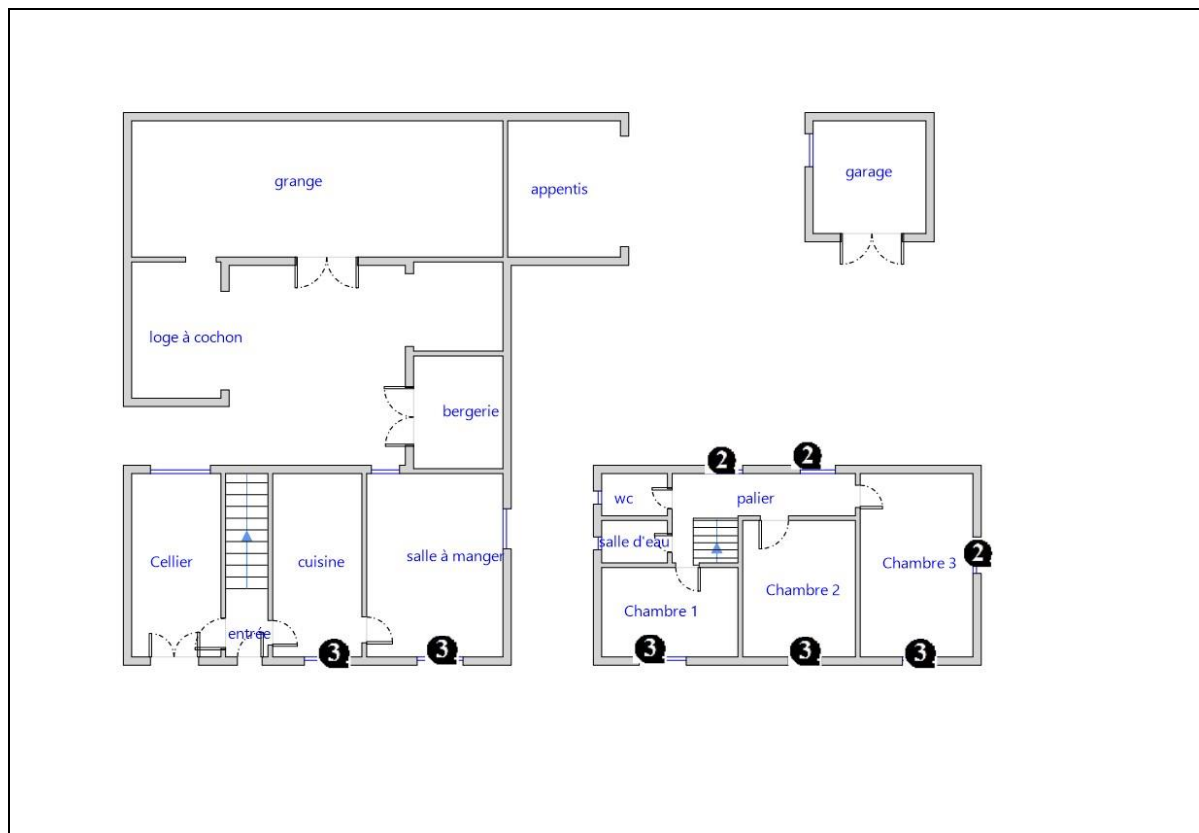
Localisation des mesures sur croquis de repérage

-		Huissier Fenêtre intérieure	pvc		Non mesurée	-		NM	Absence de revêtement
-		Fenêtre extérieure	pvc		Non mesurée	-		NM	Absence de revêtement
-		Huissier Fenêtre extérieure	pvc		Non mesurée	-		NM	Absence de revêtement
14		Porte	Bois	Peinture	partie basse (< 1m)	0		0	
15					partie haute (> 1m)	0			
16		Huissier Porte	Bois	Peinture	partie basse (< 1m)	0		0	
17					partie haute (> 1m)	0			
18	D	Volet	métal	peinture	partie basse	2.8	Dégradé (Ecaillage)	3

-		Huissier Fenêtre intérieure	pvc		Non mesurée	-		NM	Absence de revêtement
-		Fenêtre extérieure	pvc		Non mesurée	-		NM	Absence de revêtement
-		Huissier Fenêtre extérieure	pvc		Non mesurée	-		NM	Absence de revêtement
19		Porte	Bois	Peinture	partie basse (< 1m)	0		0	
20					partie haute (> 1m)	0			
21		Huissier Porte	Bois	Peinture	partie basse (< 1m)	0		0	
22					partie haute (> 1m)	0			
23		Volet 1	métal	peinture	partie basse	0		0	
24	C				partie haute	0			
25					mesure 3	0			
26	D	Volet 2	métal	peinture	partie basse	1.9	Dégradé (Ecaillage)	3

Du fait de la présence de revêtements contenant du plomb au-delà des seuils en vigueur et de la nature des dégradations constatées (dégradé) sur certaines unités de diagnostic et en application de l'article L. 1334-9 du code de la santé publique, le propriétaire du bien, objet de ce constat, doit effectuer les travaux appropriés pour supprimer l'exposition au plomb, tout en garantissant la sécurité des occupants. Il doit également transmettre une copie complète du constat, annexes comprises, aux occupants de l'immeuble ou de la partie d'immeuble concernée et à toute personne amenée à effectuer des travaux dans cet immeuble ou la partie d'immeuble concernée.

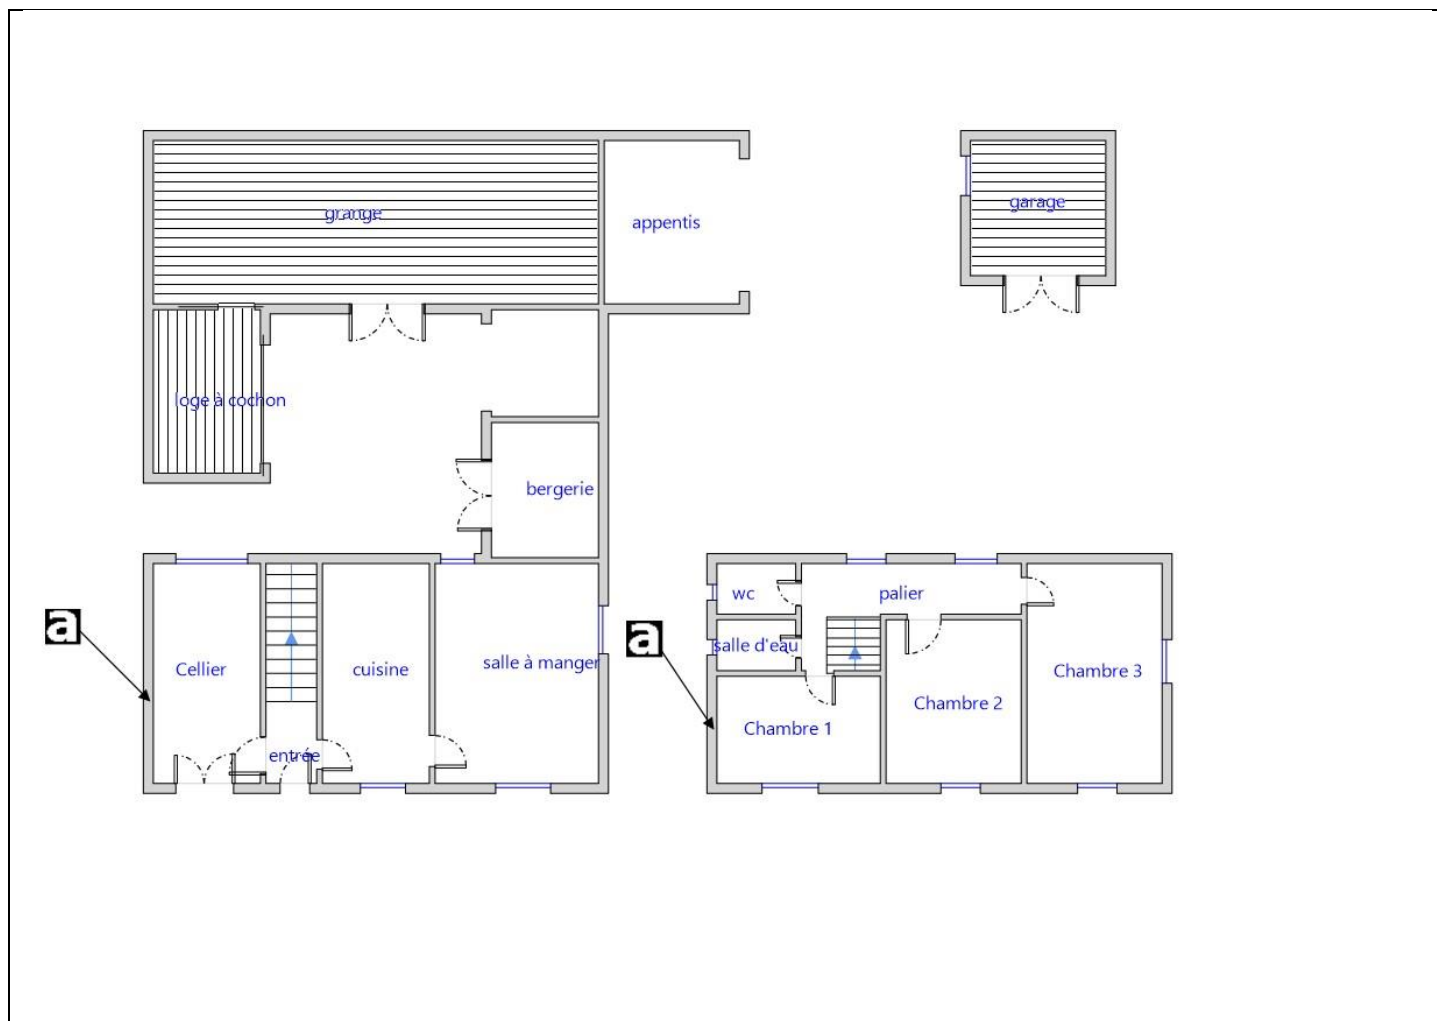
7.1 - Annexe - Schéma de repérage

Localisation	Identifiant + Description	Conclusion (justification)	Etat de conservation** et préconisations*
loge à cochon	Identifiant: ZPSO-004 Description: Ardoises composites hors fibro ciment Liste selon annexe.13-9 du CSP: B	Présence d'amiante (Sur jugement de l'opérateur)	Matériau dégradé (étendue ponctuelle) Résultat EP** Préconisation : Il est recommandé de réaliser une évaluation périodique. Recommandation : surveillance
grange	Identifiant: ZPSO-003 Description: Plaques en fibres-ciment (y compris plaques « sous tuiles ») Liste selon annexe.13-9 du CSP: B	Présence d'amiante (Sur jugement de l'opérateur)	Matériau dégradé (étendue ponctuelle) Résultat EP** Préconisation : Il est recommandé de réaliser une évaluation périodique. Recommandation : surveillance
garage	Identifiant: ZPSO-002 Description: Plaques en fibres-ciment (y compris plaques « sous tuiles ») Liste selon annexe.13-9 du CSP: B	Présence d'amiante (Sur jugement de l'opérateur)	Matériau dégradé (étendue ponctuelle) Résultat EP** Préconisation : Il est recommandé de réaliser une évaluation périodique. Recommandation : surveillance

façade ouest	Identifiant: ZPSO-001 Description: Ardoise en fibro ciment Liste selon annexe.13-9 du CSP: B	Présence d'amiante (Sur jugement de l'opérateur)	Matériau dégradé (étendue ponctuelle) Résultat EP** Préconisation : Il est recommandé de réaliser une évaluation périodique. Recommandation : surveillance
