Dossier Technique Immobilier

Numéro de dossier : 2022YLO00533
Date du repérage : 10/11/2022

Désignation du ou des bâtiments
<p><i>Localisation du ou des bâtiments :</i> Département : ... Gers Adresse : Au Paribets Commune : 32300 PONSAN SOUBIRAN Section cadastrale C, Parcelle(s) n° 81, 83, 84</p> <p>Désignation et situation du ou des lot(s) de copropriété : , Lot numéro Non communiqué</p> <p>Périmètre de repérage : Maison et annexes</p>

Résumé de l'expertise n° 2022YL000533

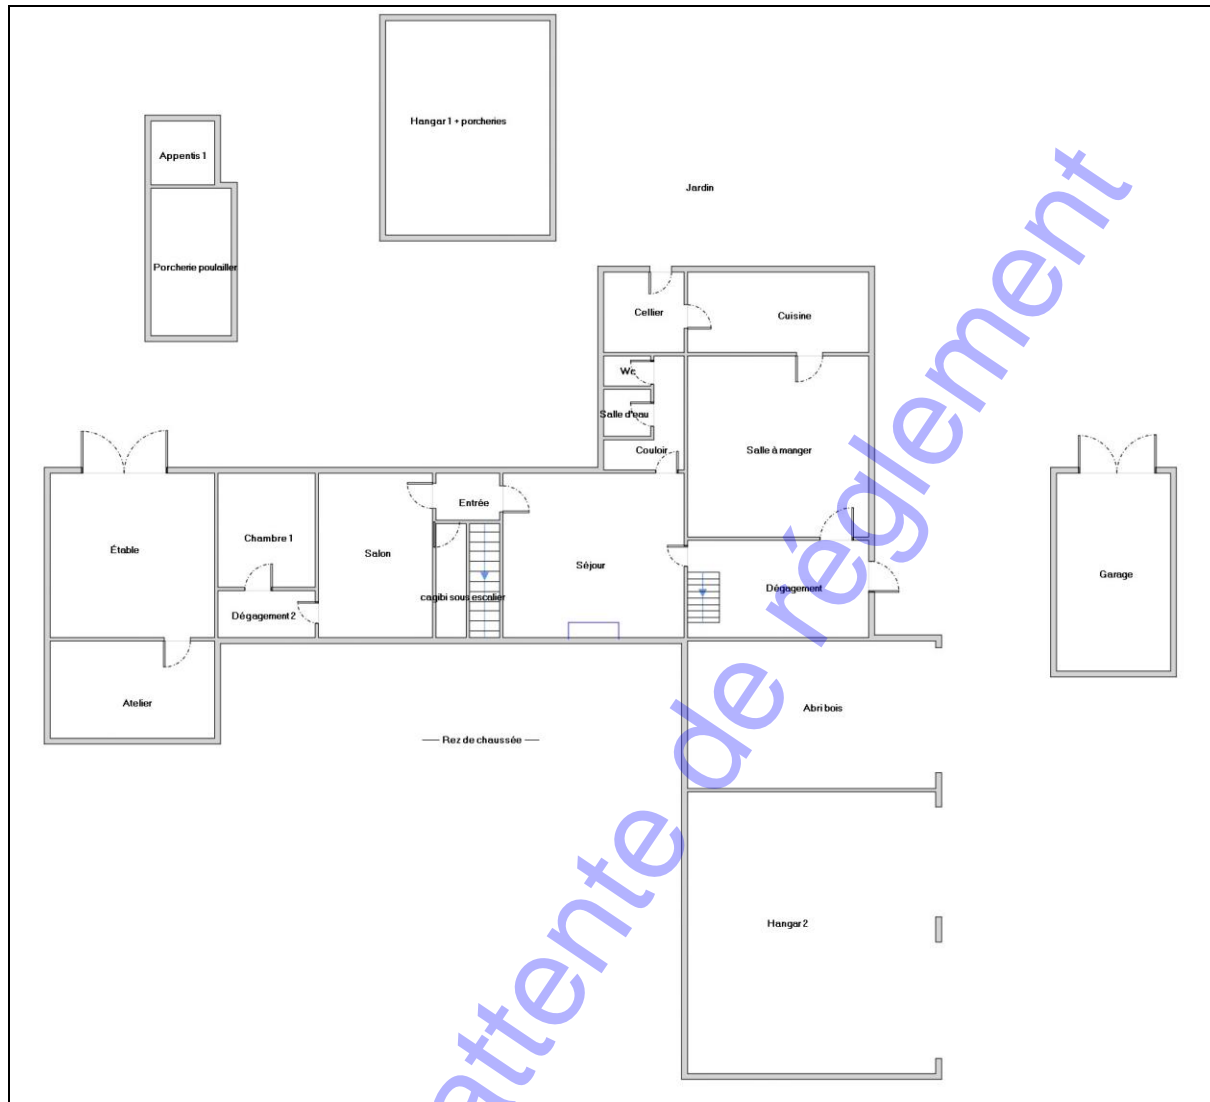
Localisation des mesures sur croquis de repérage

247					partie haute	0			
248	A	Porte 1	Bois	Peinture	partie basse (< 1m)	0		0	
249					partie haute (> 1m)	0			
250	A	Huisserie Porte 1	Bois	Peinture	partie basse (< 1m)	0		0	
251					partie haute (> 1m)	0			
252	C	Porte 2	Bois	Peinture	partie basse (< 1m)	5,6	Dégradé (Ecaillage)	3	
253	C	Huisserie Porte 2	Bois	Peinture	partie basse (< 1m)	4,9	Dégradé (Ecaillage)	3	
254	D	Volet	Bois	Peinture	partie basse	0		0	
255					partie haute	0

Du fait de la présence de revêtements contenant du plomb au-delà des seuils en vigueur et de la nature des dégradations constatées (dégradé) sur certaines unités de diagnostic et en application de l'article L. 1334-9 du code de la santé publique, le propriétaire du bien, objet de ce constat, doit effectuer les travaux appropriés pour

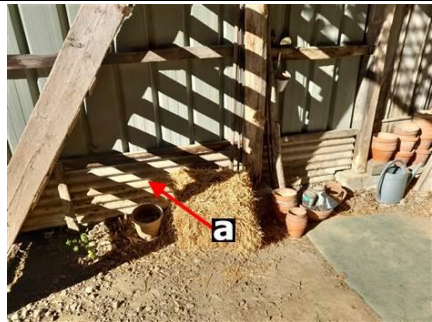
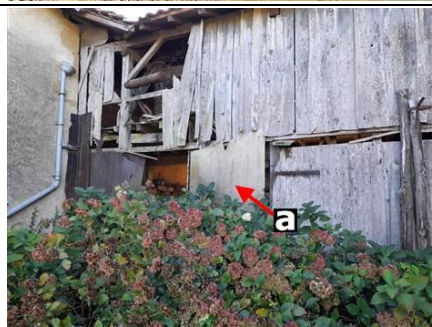
Photo n° PhA005
 Localisation : Annexes - Abri bois
 Ouvrage : 2 - Parois verticales extérieures et Façades - Façades légères, murs rideaux, bardages, panneaux sandwich
 Partie d'ouvrage : Panneaux
 Description : Panneaux amiante ciment

Annexes - Abri bois	Identifiant: 2022YLO00533/026 Description: Panneaux amiante ciment	Présence d'amiante (sur jugement de l'opérateur)	Matériau dégradé (étendue ponctuelle) Résultat AC1** Préconisation : Il est recommandé de réaliser une action corrective de premier niveau.

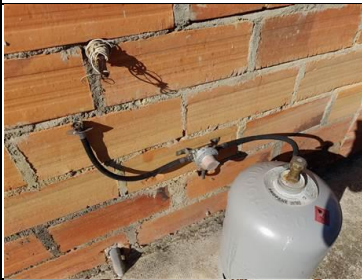
Points de contrôle ⁽³⁾ (selon la norme)	Anomalies observées (A1 ⁽⁴⁾ , A2 ⁽⁵⁾ , DGI ⁽⁶⁾ , 32c ⁽⁷⁾)	Libellé des anomalies et recommandations	Photos
C.6 - 7d4 Lyres GPL	A1	La date limite d'utilisation de la lyre GPL en caoutchouc armé n'est pas lisible ou est dépassée. Remarques : La date limite d'utilisation de la lyre GPL est dépassée ; Faire intervenir un installateur gaz qualifié pour remplacer la lyre GPL (Extérieur - Façades)
