— GROUPE —
Solution Diagnostic
EXPERTS EN
DIAGNOSTICS IMMOBILIERS

Résumé de l'expertise n° 22/TPC/4955

Adresse : **14 RUE DE JAMETS**

Commune : **65190 MOULÉDOUS**

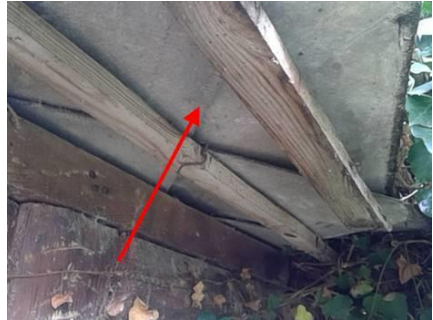
Localisation	Identifiant + Description	Conclusion (justification)	Etat de conservation** et préconisations*	Photo
abris	Identifiant: ZPSO-001 Description: Plaques en fibres-ciment (y compris plaques « sous tuiles ») <u>Liste selon annexe.13-9 du CSP: B</u>	Présence d'amiante (Sur jugement de l'opérateur)	Matériau dégradé (étendue ponctuelle) Résultat EP** Préconisation : Il est recommandé de réaliser une évaluation périodique. Recommandation : SURVEILLANCE

<p>Photo n° PhA001 Localisation : abris Ouvrage : 1 - Couvertures, Toitures, Terrasses et étanchéités - Plaques ondulées et planes Partie d'ouvrage : Plaques en fibres-ciment (y compris plaques « sous tuiles ») Description : Plaques en fibres-ciment (y compris plaques « sous tuiles »)</p>
--	---

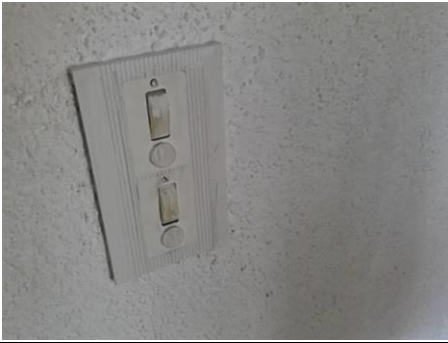
Photo PhEle001

Libellé de l'anomalie : B8.3 a L'installation comporte au moins un matériel électrique vétuste.
