Résumé de l'expertise n° 20_10_21863

Adresse : **30, avenue de Tarbes**

Commune : **65500 VIC-EN-BIGORRE**

Rapport de mission de repérage des matériaux et produits contenant de l'amiante pour l'établissement du constat établi à l'occasion de la vente d'un immeuble bâti (Listes A et B de l'annexe 13-9 du Code de la Santé publique)

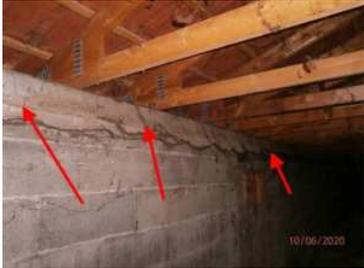
Localisation	Identifiant + Description	Photo
Combles	Identifiant: M001 Description: Plaques en matériaux bitumineux Liste selon annexe.13-9 du CSP : B

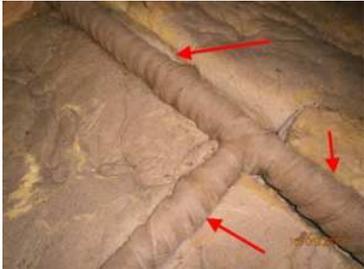
Identifiant: M002 Description: Calorifuge (tresses, coquilles, matelas...) Liste selon annexe.13-9 du CSP : A

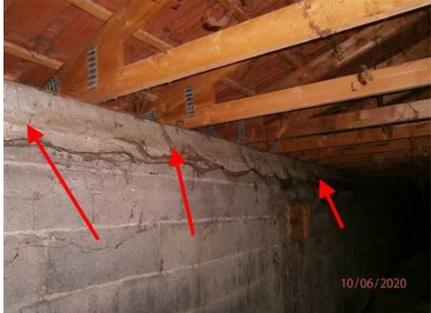
<p>Photo n° PhA001 Localisation : Combles Ouvrage : 1 - Couvertures, Toitures, Terrasses et étanchéités - Plaques ondulées et planes Partie d'ouvrage : Plaques en matériaux bitumineux Description : Plaques en matériaux bitumineux Localisation sur croquis : M001</p>

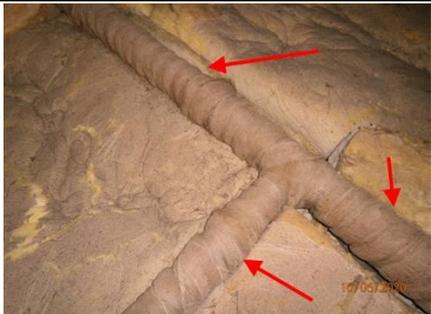
<p>Photo n° PhA002 Localisation : Combles Ouvrage : 6 - Conduits et accessoires intérieurs - Conduits de fluides (air, eau, vapeur, fumée, échappement, autres fluides) Partie d'ouvrage : Calorifuge (tresses, coquilles, matelas...) Description : Calorifuge (tresses, coquilles, matelas...) Localisation sur croquis : M002</p>

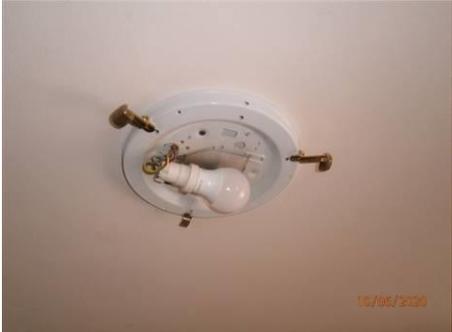
<p>Photo PhEle001 Libellé de l'anomalie : B7.3 a L'Enveloppe d'au moins un matériel est manquante ou détériorée.</p>

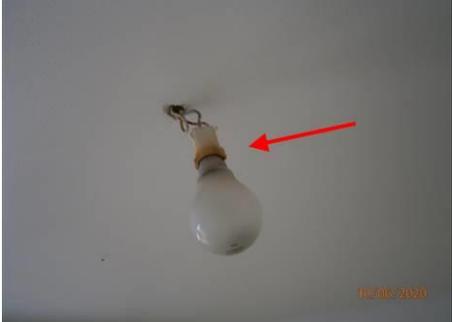
<p>Photo PhEle002 Libellé de l'anomalie : B4.3 h Des conducteurs ou des appareillages présentent des traces d'échauffement. Remarques : douilles de chantier</p>
