Dossier Technique Immobilier

Numéro de dossier : 2023YLO00776
Date du repérage : 16/03/2023

Localisation du ou des bâtiments :
Département : ... **Hautes-Pyrénées**
Adresse : **34 Rue de Villeneuve**
Commune : **65230 CASTELNAU MAGNOAC**
Section cadastrale AB, Parcelle(s) n° 342
Désignation et situation du ou des lot(s) de copropriété :
, Lot numéro Non communiqué
Périmètre de repérage :
Maison sur sous sol avec Jardin

Résumé de l'expertise n° 2023YLO00776

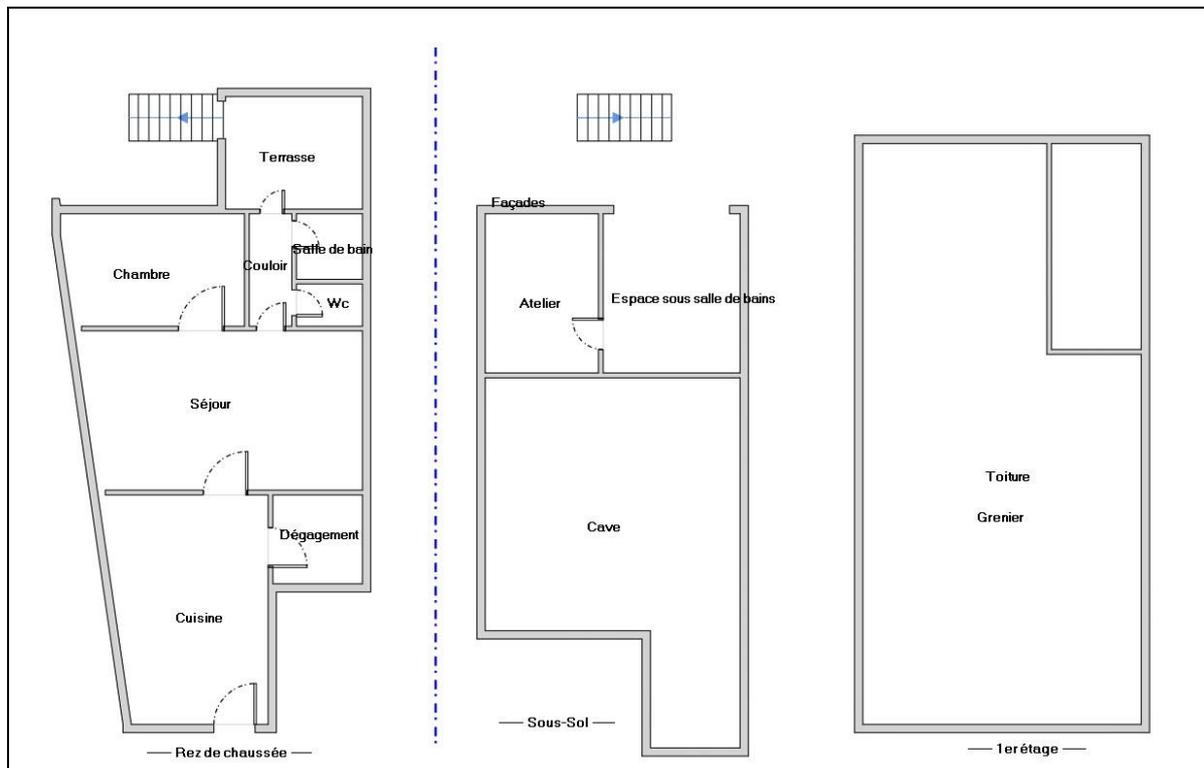
Localisation des mesures sur croquis de repérage

16	A	Fenêtre extérieure	Bois	Peinture	partie basse	11,6	Dégradé (Ecaillage)	3	
17	A	Huisserie Fenêtre extérieure	Bois	Peinture	partie basse	11,7	Dégradé (Ecaillage)	3	
18	A	Porte 1	Bois	Peinture	partie basse (< 1m)	5,9	Dégradé (Ecaillage)	3	
19	A	Huisserie Porte 1	Bois	Peinture	partie basse (< 1m)	6,7	Dégradé (Ecaillage)	3	
20	C	Porte 2	Bois	Peinture	partie basse (< 1m)	4,9	Etat d'usage (Traces de chocs)	2	
21	C	Huisserie Porte 2	Bois	Peinture	partie basse (< 1m)	1,9	Etat d'usage (Traces de chocs)	2	
22	D	Porte 3	Bois	Peinture	partie basse (< 1m)	0		0	
23					partie haute (> 1m)	0			
24	D	Huisserie Porte 3	Bois	Peinture	partie basse (< 1m)	0		0	
25					partie haute (> 1m)	0			
26	A	Volet	Bois	Peinture	partie basse	5,5	Dégradé (Ecaillage)	3

57	C	Porte 3	Bois	Peinture	partie basse (< 1m)	8,7	Etat d'usage (Traces de chocs)	2	
58	C	Huisserie Porte 3	Bois	Peinture	partie basse (< 1m)	7,7	Dégradé (Ecaillage)	3

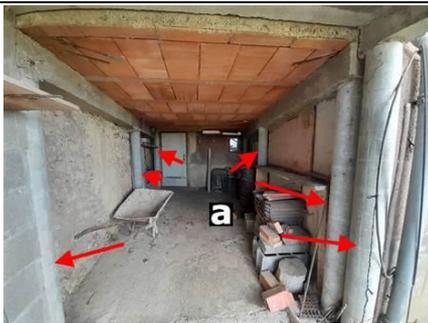
Localisation	Identifiant + Description	Conclusion (justification)	Etat de conservation** et préconisations*	Photo
Sous-Sol - Espace sous salle de bains	<u>Identifiant:</u> 2023YLO00776/021 <u>Description:</u> Conduit en fibres-ciment pour poteaux de soutènement X9 <u>Liste selon annexe.13-9 du CSP:</u> B	Présence d'amiante (sur jugement de l'opérateur)	Matériau non dégradé Résultat EP** Préconisation : Il est recommandé de réaliser une évaluation périodique.

Photo n° PhA001
 Localisation : Sous-Sol - Espace sous salle de bains
 Ouvrage : 6 - Conduits et accessoires intérieurs - Conduits de fluides (air, eau, vapeur, fumée, échappement, autres fluides)
 Partie d'ouvrage : Conduit en fibres-ciment
 Description : Conduit en fibres-ciment pour poteaux de soutènement X9

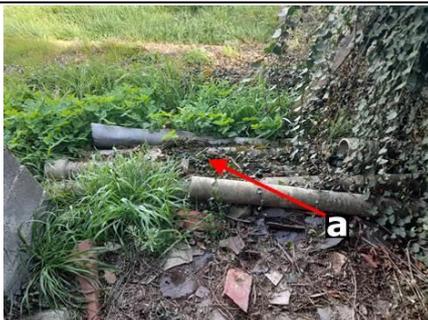
Extérieur - Jardin	<u>Identifiant:</u> 2023YLO00776/027 <u>Description:</u> Conduit en fibres-ciment en dépôt <u>Liste selon annexe.13-9 du CSP:</u> B	Présence d'amiante (sur jugement de l'opérateur)	Matériau dégradé (étendue ponctuelle) Résultat EP** Préconisation : Il est recommandé de réaliser une évaluation périodique.

Photo n° PhA002
 Localisation : Extérieur - Jardin
 Ouvrage : 6 - Conduits et accessoires intérieurs - Conduits de fluides (air, eau, vapeur, fumée, échappement, autres fluides)
 Partie d'ouvrage : Conduit en fibres-ciment
 Description : Conduit en fibres-ciment en dépôt

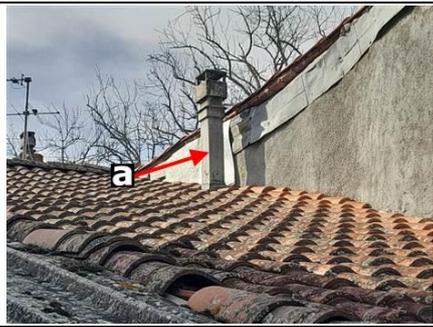
Extérieur - Toiture	<u>Identifiant:</u> 2023YLO00776/026 <u>Description:</u> Plaques en fibres-ciment <u>Liste selon annexe.13-9 du CSP:</u> B	Présence d'amiante (sur jugement de l'opérateur)	Matériau dégradé (étendue ponctuelle) Résultat EP** Préconisation : Il est recommandé de réaliser une évaluation périodique.

Photo n° PhA003
 Localisation : Extérieur - Toiture
 Ouvrage : 1 - Couvertures, Toitures, Terrasses et étanchéités - Plaques ondulées et planes
 Partie d'ouvrage : Plaques en fibres-ciment (y compris plaques « sous tuiles »)
 Description : Plaques en fibres-ciment
