Dossier de diagnostic technique

Propriétaire et adresse du bien immobilier

Monsieur DEROUET Jean Michel
30 RUE VIGNAU
65290 JUILLAN

M. Thomas COUSTEAU
Maison du Diag
4 Rue d'Isaby
65420 IBOS
Tél : 05 62 37 23 50
Port : 07 77 08 12 32

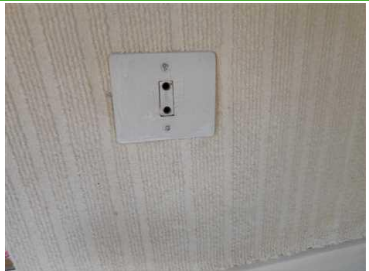
N° Article (1)	Libellé des anomalies	N° Article (2)	Libellé des mesures compensatoires (3) correctement mises en œuvre	Photos
B3.3.6 a1	Au moins un socle de prise de courant ne comporte pas de broche de terre.

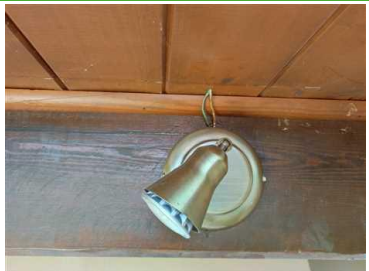
B3.3.6 a3	Au moins un circuit (n'alimentant pas des socles de prises de courant) n'est pas relié à la terre.

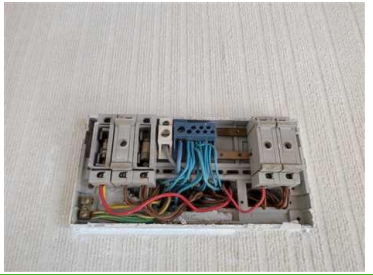
N° Article (1)	Libellé des anomalies	N° Article (2)	Libellé des mesures compensatoires (3) correctement mises en œuvre	Photos
B4.3 c	Plusieurs circuits disposent d'un conducteur neutre commun dont les conducteurs ne sont pas correctement protégés contre les surintensités.

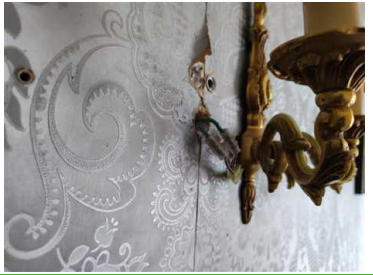
B5.3 a	Locaux contenant une baignoire ou une douche : la continuité électrique de la liaison équipotentielle supplémentaire, reliant les éléments conducteurs et les masses des matériels électriques, n'est pas satisfaisante (résistance supérieure à 2 ohms).			
B7.3 a	L'Enveloppe d'au moins un matériel est manquante ou détériorée. Remarques : Présence de matériel électrique en place dont l'enveloppe présente des détériorations ; Faire intervenir un électricien qualifié afin de remplacer les matériels présentant des détériorations

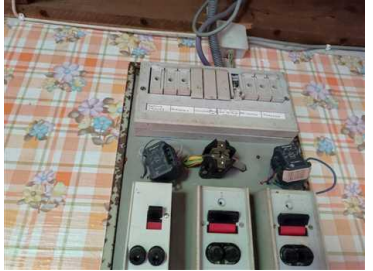
B8.3 a	L'installation comporte au moins un matériel électrique vétuste. Remarques : Présence de matériel électrique vétuste (douilles, interrupteurs, socles de prise...) ; Faire intervenir un électricien qualifié afin de remplacer les matériels électriques vétustes

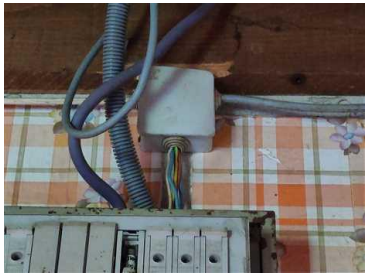
B8.3 e	Au moins un conducteur isolé n'est pas placé sur toute sa longueur dans un conduit, une goulotte ou une plinthe ou une huisserie, en matière isolante ou métallique, jusqu'à sa pénétration dans le matériel électrique qu'il alimente. Remarques : Présence de conducteurs électriques non protégés mécaniquement ; Faire intervenir un électricien qualifié afin d'installer des protections mécanique sur les conducteurs non protégés
