Dossier Technique Immobilier

Numéro de dossier : 2023YLO00905
Date du repérage : 13/05/2023

Résumé de l'expertise n° 2023YL000905

, Lot numéro Non communiqué Périmètre de repérage : Maison mitoyenne et annexes

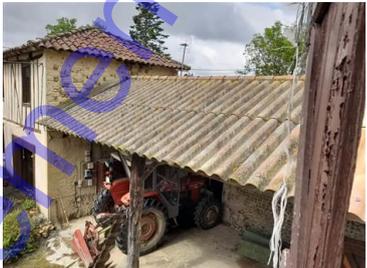
Localisation	Identifiant + Description	Photo
Annexes - Grange	<p>Identifiant: 2023YLO00905/026 Description: Plaques en fibres-ciment Liste selon annexe.13-9 du CSP: B Justificatif: Sur marquage du matériau</p>
