Dossier de diagnostic technique

Madame CAZENAVE Nicole
355 CHEMIN DARRE LASBORDES
65320 TARASTEIX

M. Anthony LEQUEUVRE
Maison du Diag
4 Rue d'Isaby
65420 IBOS
Tél : 05 62 37 23 50
Port : 07 60 07 87 68

Planche (croquis) de repérage technique effectué par le cabinet : Maison du Diag Bigorre, auteur : LEQUEUVRE Anthony
Dossier n° 2207/CAZENAVE/1700 du 27/07/2022
Adresse du bien : 355 CHEMIN DARRE LASBORDES 65320 TARASTEIX

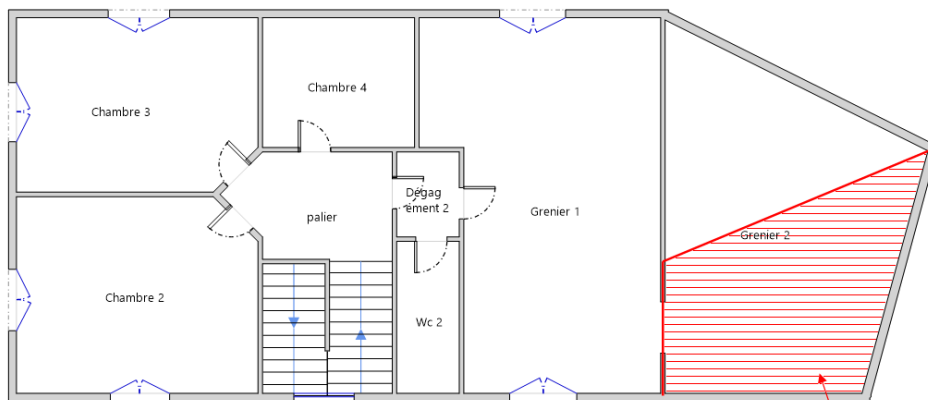
1er Etage

M001 - Ardoises composites hors fibro ciment
 Présence d'amiante
 EP

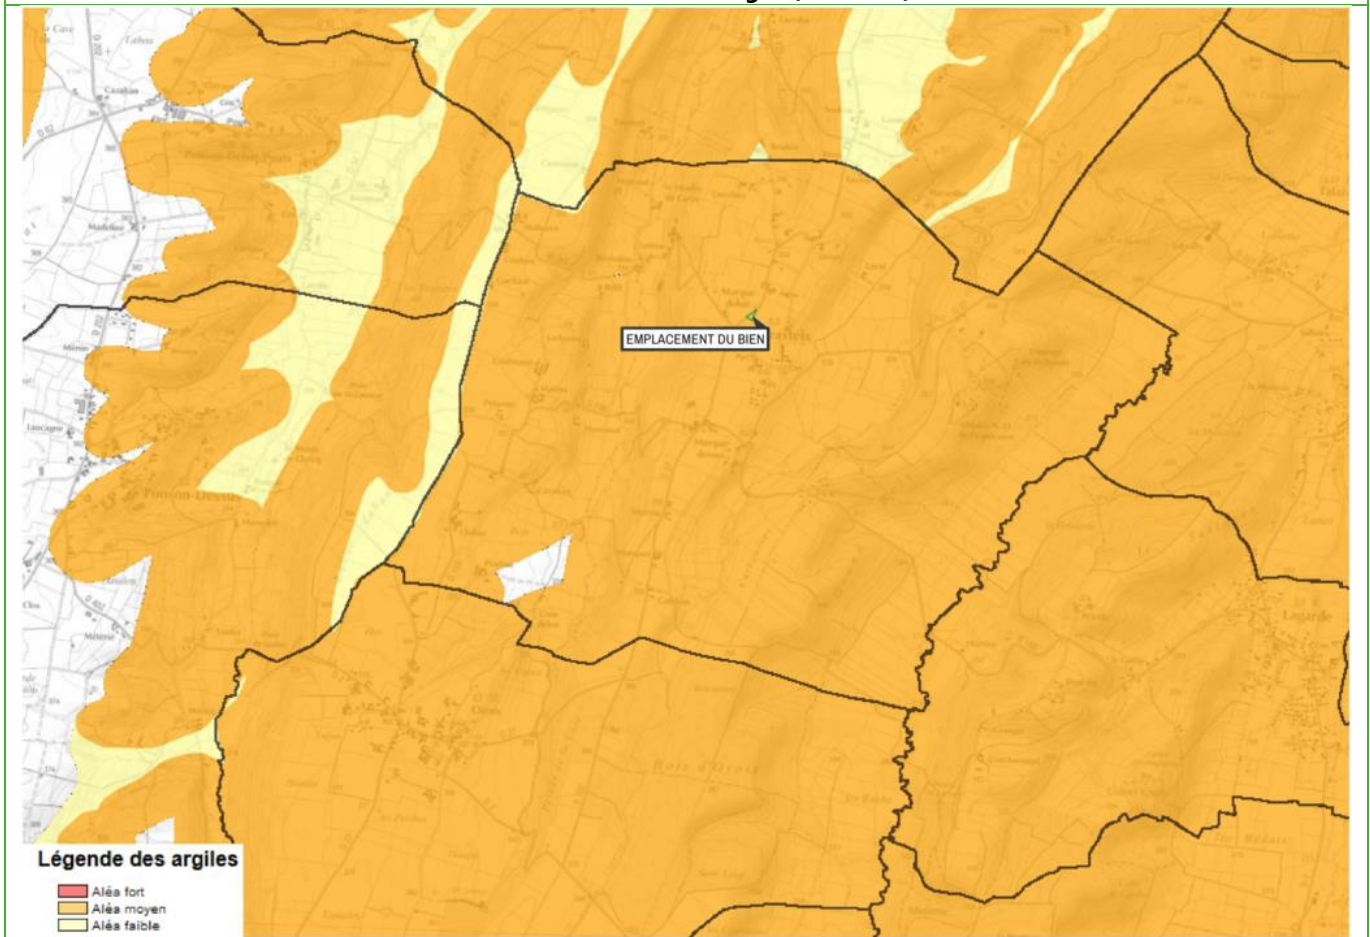
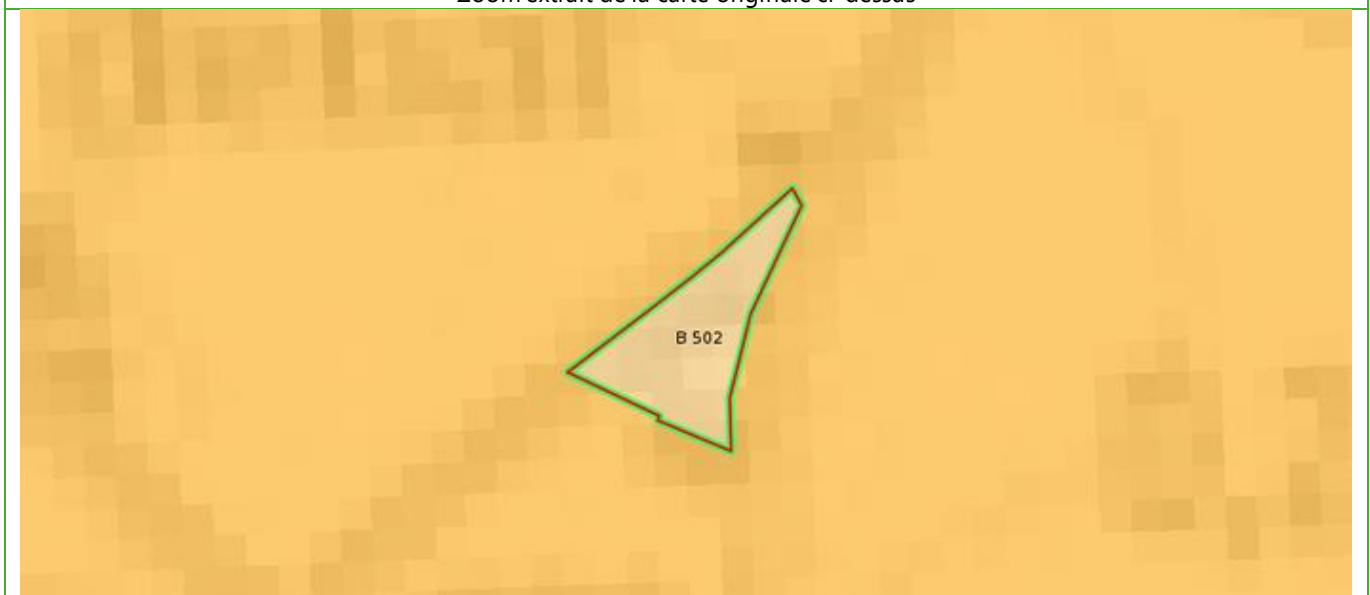
Mouvement de terrain Argile (Loi ELAN) - Plan de prévention Informatif - Immeuble exposé
Zoom extrait de la carte originale ci-dessus
