## Résumé de l'expertise n° 22/M/18163/RCA

Adresse : ..... **7 Rue Faidherbe**

Commune : ..... **65000 TARBES**

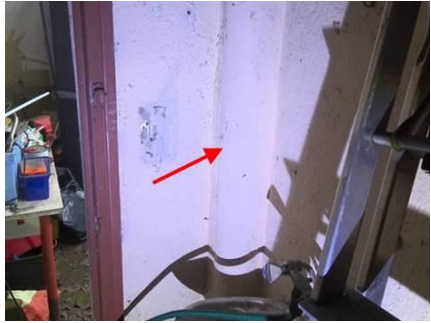
<p>Photo n° PhA001                  Localisation : Rez de chaussée - Dégagement 1                  Ouvrage : 6 - Conduits et accessoires intérieurs - Conduits de fluides (air, eau, vapeur, fumée, échappement, autres fluides)                  Partie d'ouvrage : Conduit en fibres-ciment                  Description : Conduit en fibres-ciment</p>

Localisation	Identifiant + Description	Conclusion (justification)	Etat de conservation** et préconisations*	Photo
Rez de chaussée - Dégagement 1	Identifiant: M001 Description: Conduit en fibres-ciment Liste selon annexe.13-9 du CSP: B	Présence d'amiante (Sur jugement de l'opérateur)	Matériau dégradé (étendue ponctuelle)  <b>Résultat</b> EP**  <b>Préconisation</b> : Il est recommandé de réaliser une évaluation périodique.

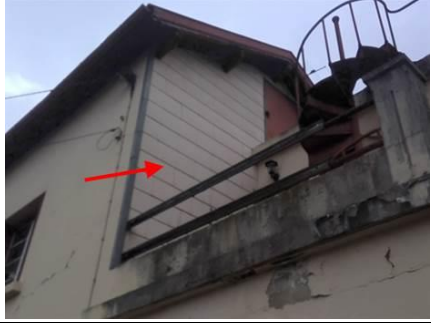
<p>Photo n° PhA002                  Localisation : Rez de chaussée - Cuisine / Salle à manger                  Ouvrage : 2 - Parois verticales extérieures et Façades - Façades légères, murs rideaux, bardages, panneaux sandwich                  Partie d'ouvrage : Ardoise en fibro ciment                  Description : Ardoise en fibro ciment</p>

Rez de chaussée - Cuisine / Salle à manger	<p>Identifiant: M004-Pvt004 Description: Ardoise en fibro ciment <a href="#">Liste selon annexe.13-9 du CSP: B</a></p>	Présence d'amiante (Après analyse en laboratoire)	<p>Matériau dégradé (étendue ponctuelle)</p> <p><b>Résultat EP**</b></p> <p><b>Préconisation :</b> Il est recommandé de réaliser une évaluation périodique.</p>

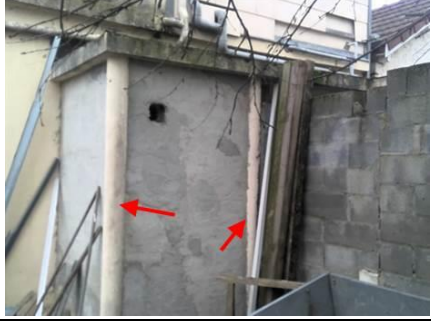
<p>Photo n° PhA003                  Localisation : Parties extérieures                  Ouvrage : 6 - Conduits et accessoires intérieurs - Conduits de fluides (air, eau, vapeur, fumée, échappement, autres fluides)                  Partie d'ouvrage : Conduit en fibres-ciment                  Description : Conduit en fibres-ciment</p>

Parties extérieures	Identifiant: M002 Description: Conduit en fibres-ciment Liste selon annexe.13-9 du CSP: B	Présence d'amiante (Sur jugement de l'opérateur)	Matériau dégradé (étendue ponctuelle)  <b>Résultat</b> EP**  <b>Préconisation</b> : Il est recommandé de réaliser une évaluation périodique.

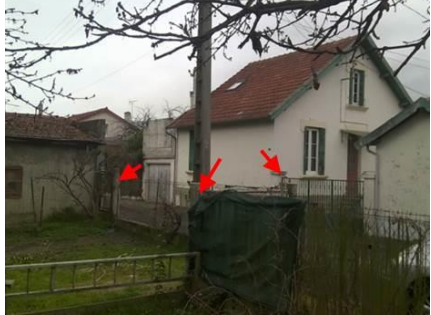
<p>Photo n° PhA004                  Localisation : Parties extérieures                  Ouvrage : 6 - Conduits et accessoires intérieurs - Conduits de fluides (air, eau, vapeur, fumée, échappement, autres fluides)                  Partie d'ouvrage : Conduit en fibres-ciment                  Description : Conduit en fibres-ciment</p>

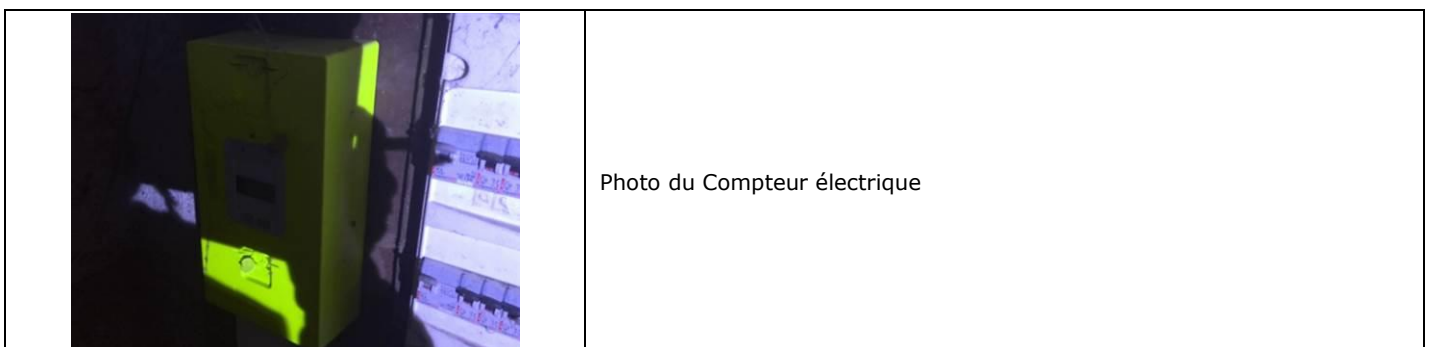
<p>Photo PhEle001                  Libellé de l'anomalie : B4.3 b Le type d'au moins un fusible ou un disjoncteur n'est plus autorisé (fusible à tabatière, à broches rechargeables, coupe-circuit à fusible de type industriel, disjoncteur réglable en courant protégeant des circuits terminaux).                  Remarques : Présence de coupe-circuit(s) à fusible(s) industriel(s)                  Présence de fusible(s) de type à puits ; Faire intervenir un électricien qualifié afin de remplacer le(s) coupe-circuit(s) à fusible(s) industriel                  Faire intervenir un électricien qualifié afin de remplacer le(s) fusible(s) de type à tabatière par des protections autorisées (s par des protections autorisées)</p>
 	<p>Photo PhEle001                  Libellé de l'anomalie : B4.3 b Le type d'au moins un fusible ou un disjoncteur n'est plus autorisé (fusible à tabatière, à broches rechargeables, coupe-circuit à fusible de type industriel, disjoncteur réglable en courant protégeant des circuits terminaux).                  Remarques : Présence de coupe-circuit(s) à fusible(s) industriel(s)                  Présence de fusible(s) de type à puits ; Faire intervenir un électricien qualifié afin de remplacer le(s) coupe-circuit(s) à fusible(s) industriel                  Faire intervenir un électricien qualifié afin de remplacer le(s) fusible(s) de type à tabatière par des protections autorisées (s par des protections autorisées)</p>

<p>Photo PhEle002                  Libellé de l'anomalie : B7.3 d L'installation électrique comporte au moins une connexion avec une partie active nue sous tension accessible.                  Remarques : Présence de connexion de matériel électrique présentant des parties actives nues sous tension ; Faire intervenir un électricien qualifié afin de remplacer les matériels présentant des parties actives nues sous tension</p>
 	<p>Photo PhEle003                  Libellé du point de contrôle : B3.3.7 a Au moins un conduit métallique en montage apparent ou encastré, comportant des conducteurs, n'est pas relié à la terre.                  Remarques : Présence de conduits métalliques en montage apparent, contenant des conducteurs, non reliés à la terre ; Faire intervenir un électricien qualifié afin de supprimer les conduits métalliques en montage apparent</p>
 	<p>Photo PhEle004                  Libellé de l'anomalie : B8.3 e Au moins un conducteur isolé n'est pas placé sur toute sa longueur dans un conduit, une goulotte ou une plinthe ou une huisserie, en matière isolante ou métallique, jusqu'à sa pénétration dans le matériel électrique qu'il alimente.                  Remarques : Présence de conducteurs électriques non protégés mécaniquement ; Faire intervenir un électricien qualifié afin d'installer des protections mécanique sur les conducteurs non protégés</p>

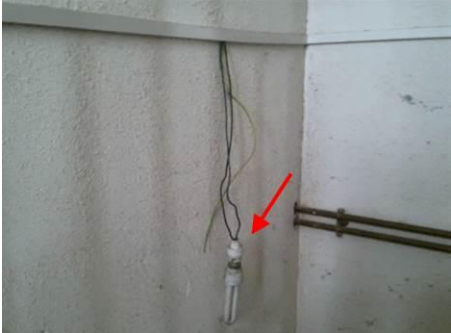
<p>Photo PhEle005                  Libellé de l'anomalie : B7.3 e L'installation électrique comporte au moins un dispositif de protection avec une partie active nue sous tension accessible.                  Remarques : Présence de dispositif de protection de matériel électrique présentant des parties actives nues sous tension ; Faire intervenir un électricien qualifié afin de remplacer les matériels présentant des parties actives nues sous tension</p>

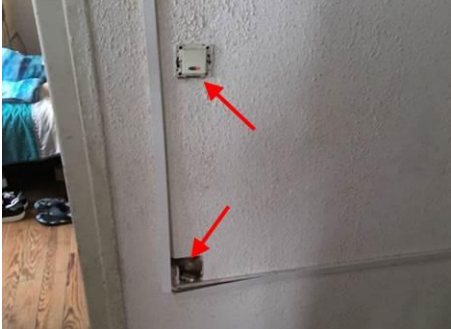
<p>Photo PhEle006                  Libellé de l'anomalie : B7.3 a L'Enveloppe d'au moins un matériel est manquante ou détériorée.                  Remarques : Présence de matériel électrique en place dont l'enveloppe présente des détériorations ; Faire intervenir un électricien qualifié afin de remplacer les matériels présentant des détériorations</p>

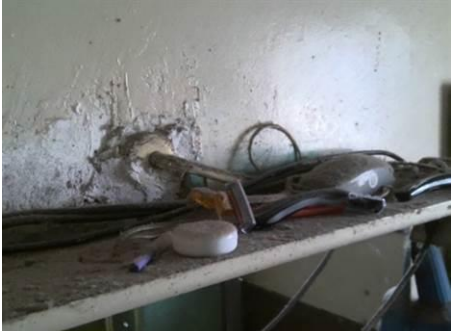
<p>Photo PhEle007                  Libellé de l'anomalie : B6.3.1 a Local contenant une baignoire ou une douche : l'installation électrique ne répond pas aux prescriptions particulières appliquées à ce local (adéquation entre l'emplacement où est installé le matériel électrique et les caractéristiques de ce dernier - respect des règles de protection contre les chocs électriques liées aux zones).                  Remarques : Installation électrique ne répondant pas aux prescriptions particulières appliqués aux locaux contenant une baignoire ou une douche ; Faire intervenir un électricien qualifié afin de modifier l'installation pour la rendre adaptée aux locaux contenant une douche ou une baignoire</p>

4. La liaison équipotentielle et installation électrique adaptées aux conditions particulières des locaux contenant une douche ou une baignoire	Local contenant une baignoire ou une douche : l'installation électrique ne répond pas aux prescriptions particulières appliquées à ce local (adéquation entre l'emplacement où est installé le matériel électrique et les caractéristiques de ce dernier – respect des règles de protection contre les chocs électriques liées aux zones). Remarques : Installation électrique ne répondant pas aux prescriptions particulières appliquées aux locaux contenant une baignoire ou une douche ; Faire intervenir un électricien qualifié afin de modifier l'installation pour la rendre adaptée aux locaux contenant une douche ou une baignoire

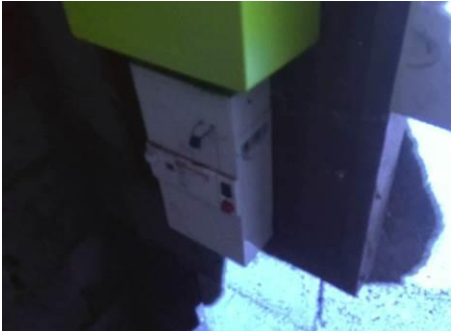
<p>Photo PhEle008                  Libellé de l'anomalie : B1.3 b Le dispositif assurant la coupure d'urgence n'est pas situé à l'intérieur du logement ou dans un emplacement accessible directement depuis le logement.                  Remarques : L'AGCP (Appareil Général de Commande et de Protection) n'est pas placé à l'intérieur de la partie privative du logement ; Faire intervenir un électricien qualifié afin d'installer un AGCP à l'intérieur de la partie privative du logement</p>

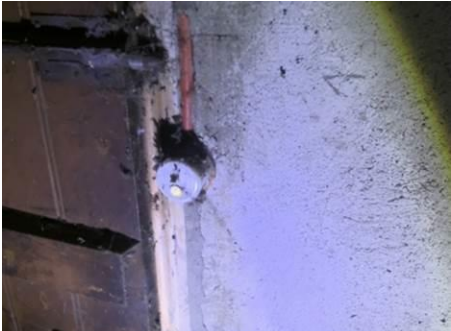
<p>Photo PhEle009                  Libellé de l'anomalie : B8.3 a L'installation comporte au moins un matériel électrique vétuste.                  Remarques : Présence de matériel électrique vétuste (douilles, interrupteurs, socles de prise...) ; Faire intervenir un électricien qualifié afin de remplacer les matériels électriques vétustes</p>
