AVIS DU SPANC

RAPPORT DE VISITE D'UNE INSTALLATION D'ASSAINISSEMENT NON COLLECTIF DANS LE CADRE D'UN CONTRÔLE PERIODIQUE

Commune : **BEGOLE**

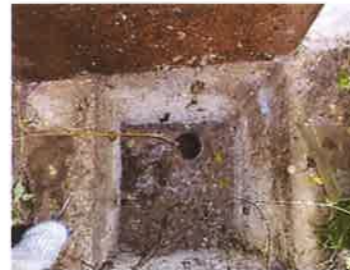
Bac à graisse : oui non **Volume :** *inconnu*
 Matériaux : *béton* Accessibilité : *non*
 Ecoulement : *correct* Dimensionnement : *non évalué*
 Fréquence d'entretien : / Défaut de structure ou de fermeture : /

On ne connaît pas le volume de la fosse septique. Le fonctionnement du bac à graisse n'a pas pu être contrôlé. Ramener la sortie de la ventilation au-dessus du toit munie d'un extracteur d'air.

- ☞ Séparer les eaux pluviales des eaux usées.
- ☞ Faire vidanger la fosse septique lorsque le taux de boue sera supérieur à 50% du volume utile par un vidangeur agréé.
- ☞ Ramener la sortie de la ventilation 40 cm au-dessus du toit munie d'un extracteur d'air.
- ☞ Installer un système de traitement adapté et conforme à la réglementation en vigueur. Pour cela il faudra : *Mandater un bureau d'études qui réalisera une étude particulière (étude de sol à la parcelle) définissant la filière d'assainissement non collectif la mieux adaptée à la nature du terrain et à la capacité d'accueil du bâtiment.*

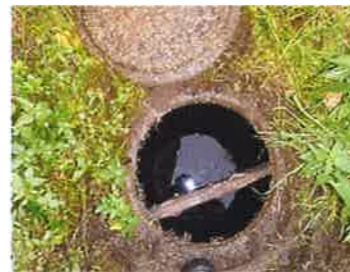
Fosse : septique toutes eaux autre **Volume :** *inconnu*
 Nombre : 1 Accessibilité : *oui*
 Matériaux : *béton* Ecoulement : *correct*
 Dimensionnement : *non évalué* Défaut de structure ou de fermeture : *aucun*
 Niveau de boues : *30 cm* Date dernière vidange : *2013*
 Justificatif de vidange : / Opérateur de vidange : *PSI*

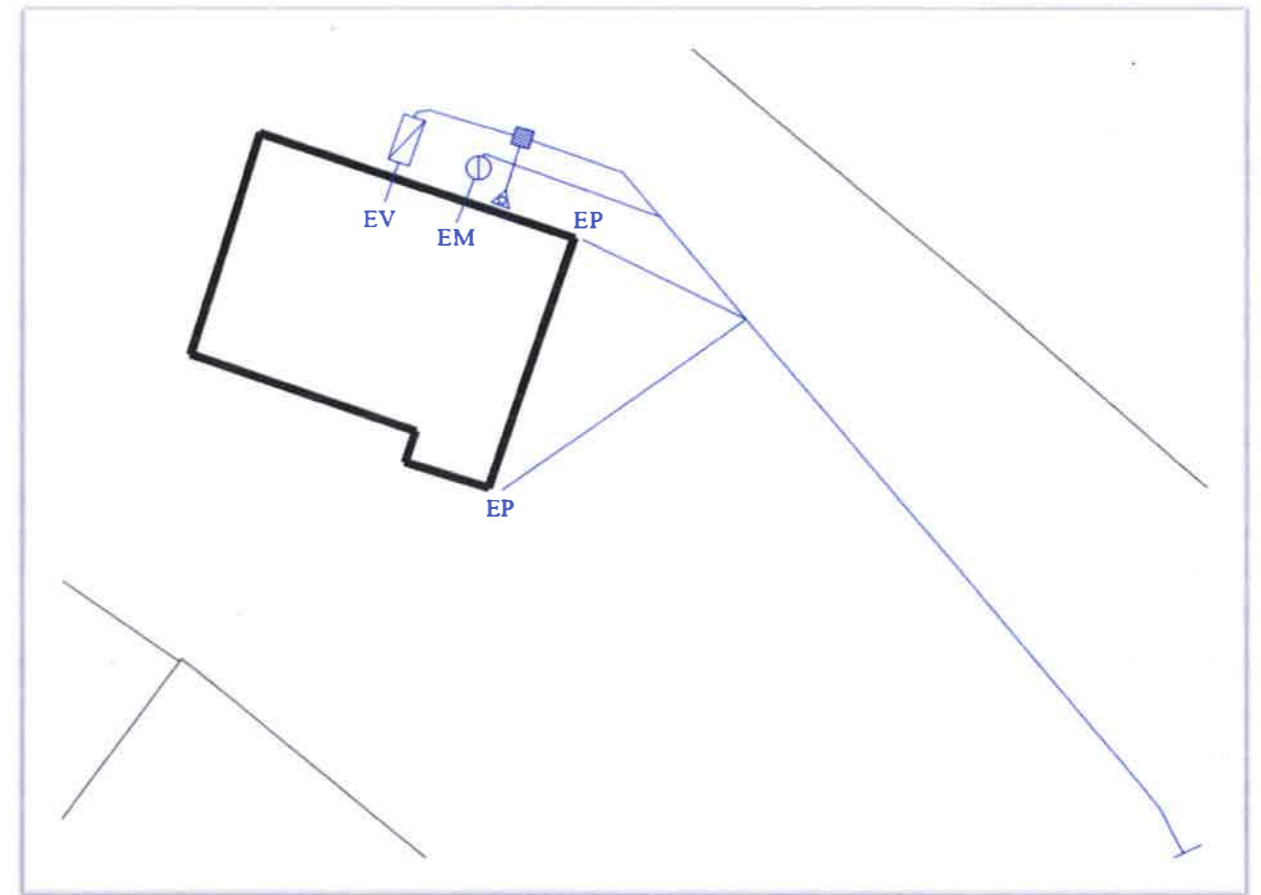
Plan de l'installation d'assainissement non collectif

Le plan ci-dessous a été réalisé selon les déclarations et les observations de terrain. Il n'est donné qu'à titre indicatif
