Objet : Envoi des résultats des diagnostics immobiliers

Résumé de l'expertise n° 22/08/BLANCHER/0982

Adresse : **3 rue Berroy**
32170 MIELAN

Type de bien : Maison Individuelle
Année de construction : Avant 1948
Surface habitable : **72 m²**

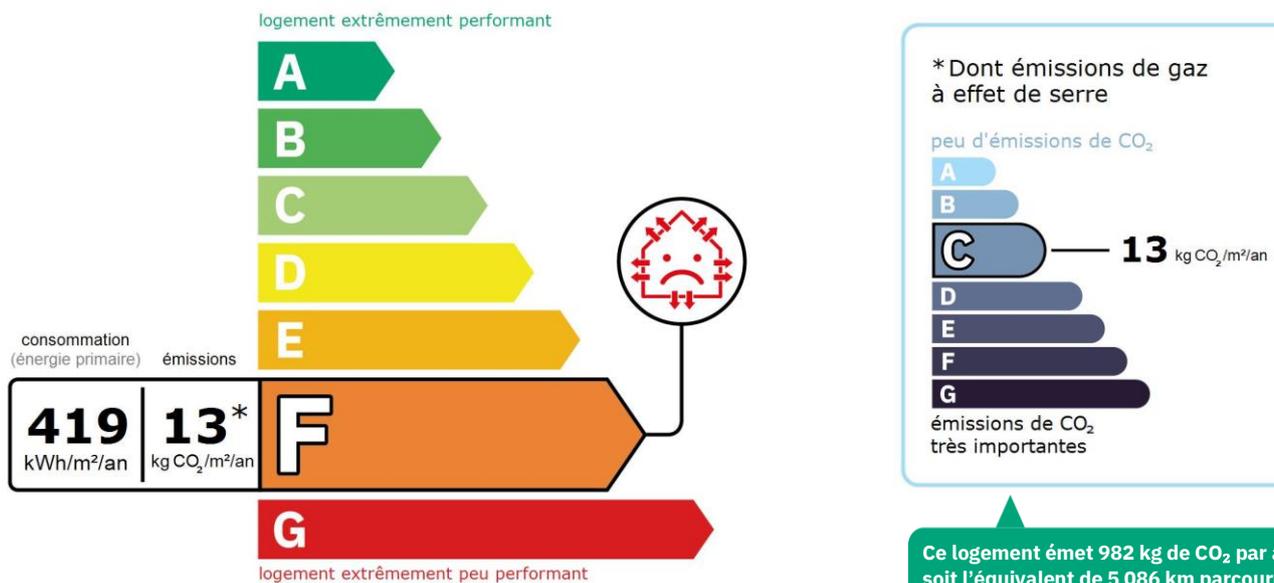
Performance énergétique et climatique

Le niveau de consommation énergétique dépend de l'isolation du logement et de la performance des équipements. Pour l'améliorer, voir pages 4 à 6

Ce logement émet 982 kg de CO₂ par an, soit l'équivalent de 5 086 km parcourus en voiture.

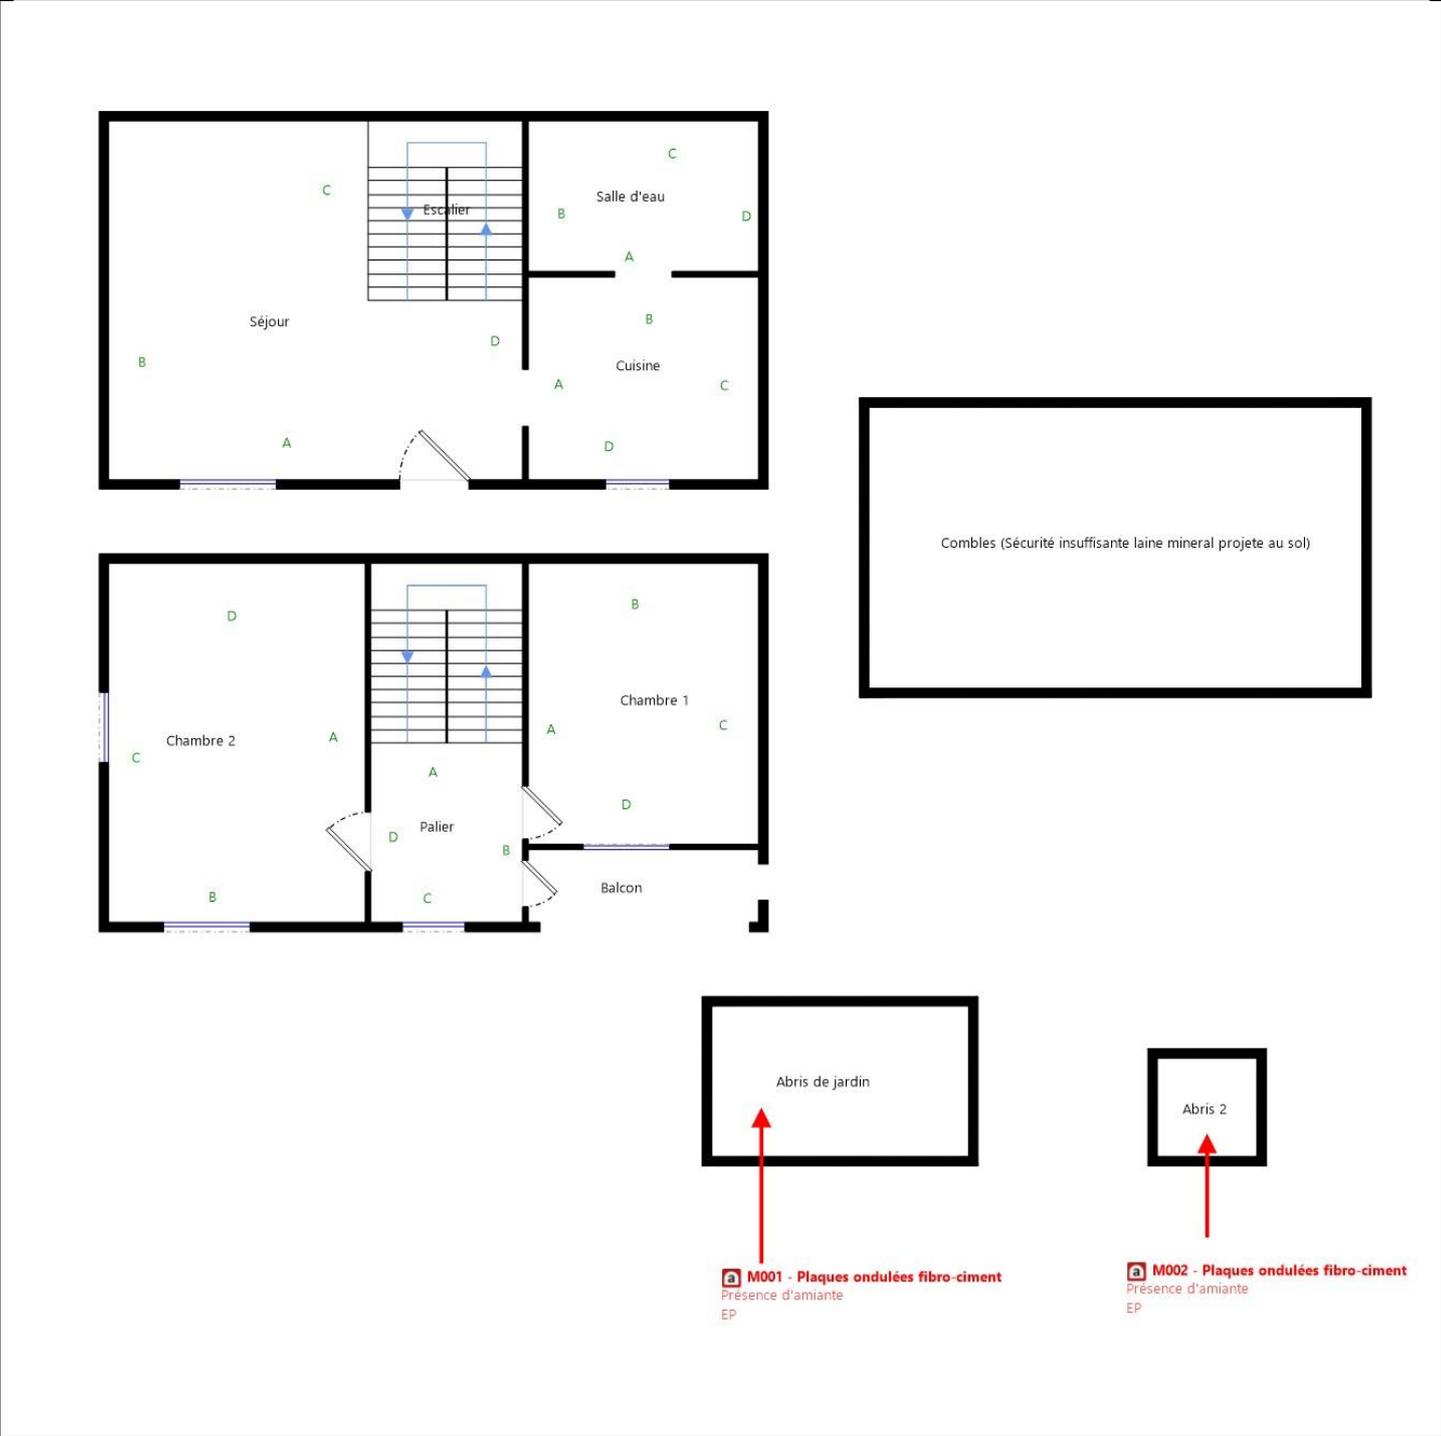
7.1 - Annexe - Schéma de repérage

Planche (croquis) de repérage technique effectué par le cabinet : DIDIER Régis Les diagnostics de l'Adour, auteur : DIDIER Régis
Dossier n° 22/08/BLANCHER/0982 du 31/08/2022
Adresse du bien : 3 rue Berroy 32170 MIELAN

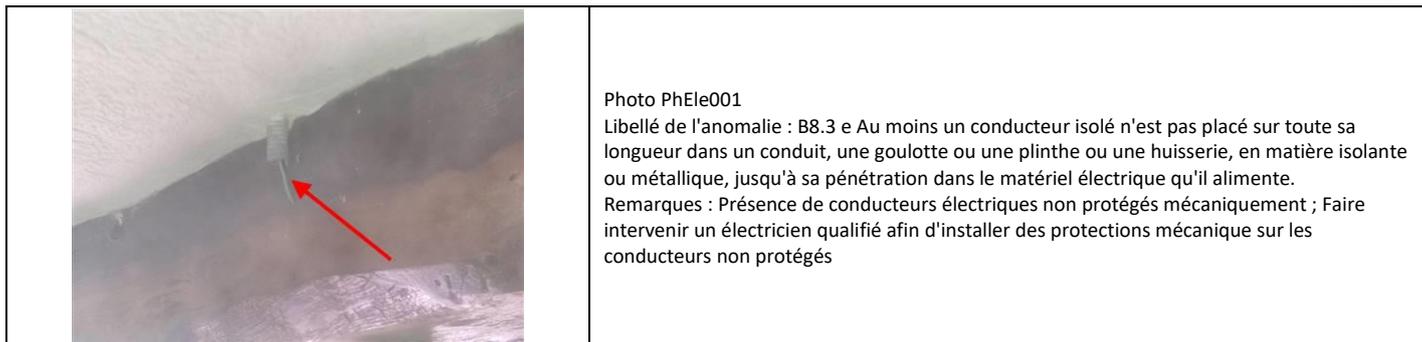
Photo PhEle001

Libellé de l'anomalie : B8.3 e Au moins un conducteur isolé n'est pas placé sur toute sa longueur dans un conduit, une goulotte ou une plinthe ou une huisserie, en matière isolante ou métallique, jusqu'à sa pénétration dans le matériel électrique qu'il alimente.
Remarques : Présence de conducteurs électriques non protégés mécaniquement ; Faire intervenir un électricien qualifié afin d'installer des protections mécanique sur les conducteurs non protégés

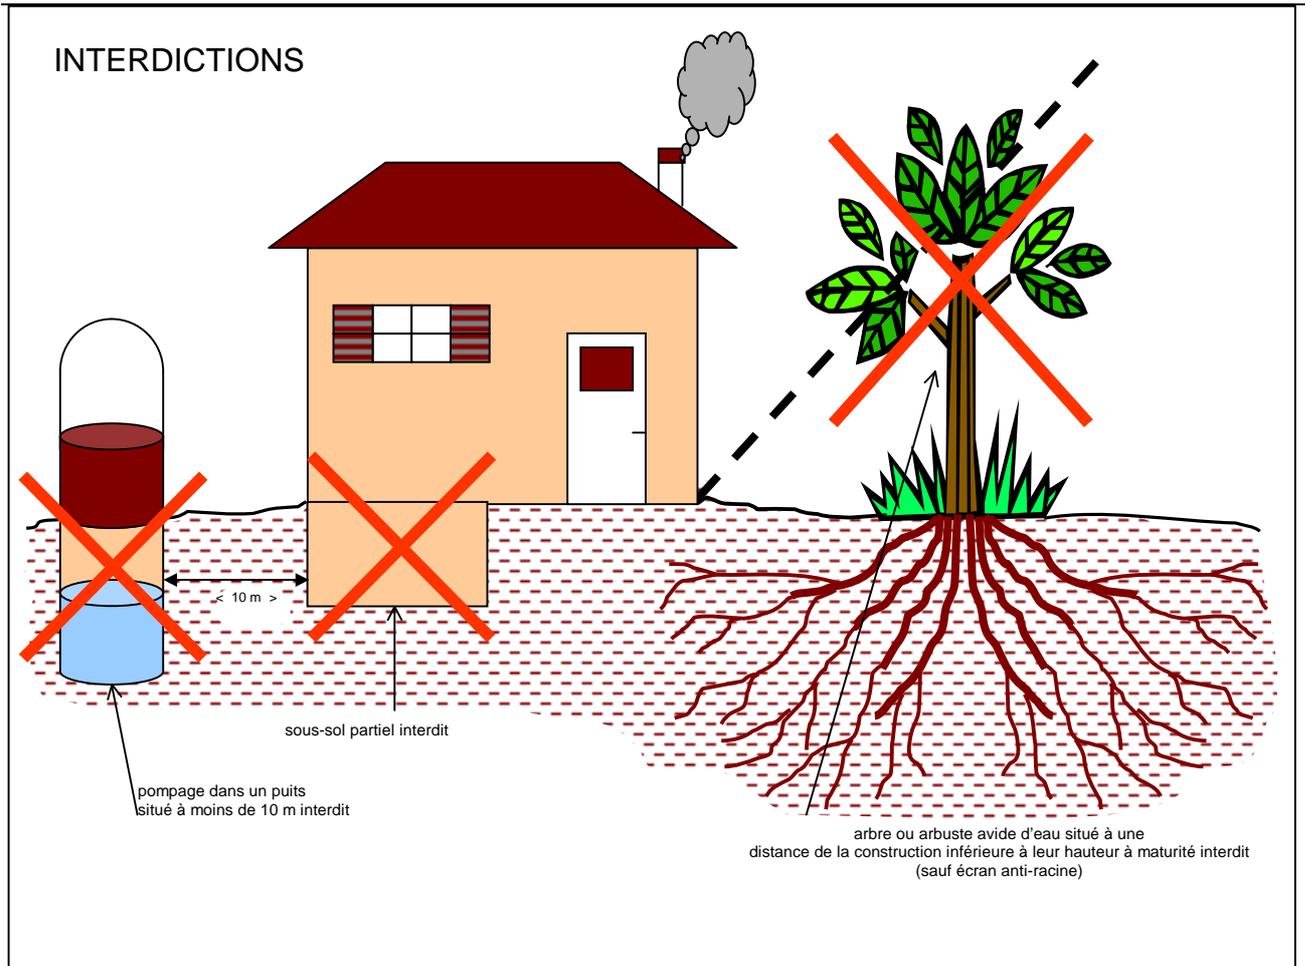
Illustration des principales dispositions réglementaires de prévention des risques de mouvements de terrain différentiels liés au phénomène de retrait-gonflement des argiles
