Désignation du propriétaire

Adresse : **6 Chemin du Priou**
 Commune : **65670 MONLÉON-MAGNOAC**
 Périmètre de repérage: **Pavillon sur terrain < 120m² + garage.**

Diagnostic de Performance Energétique

Diagnostic TERMITES (valide jusqu'au 18/02/2023) : ABSENCE
 Il n'a pas été repéré d'indice d'infestation de termites.

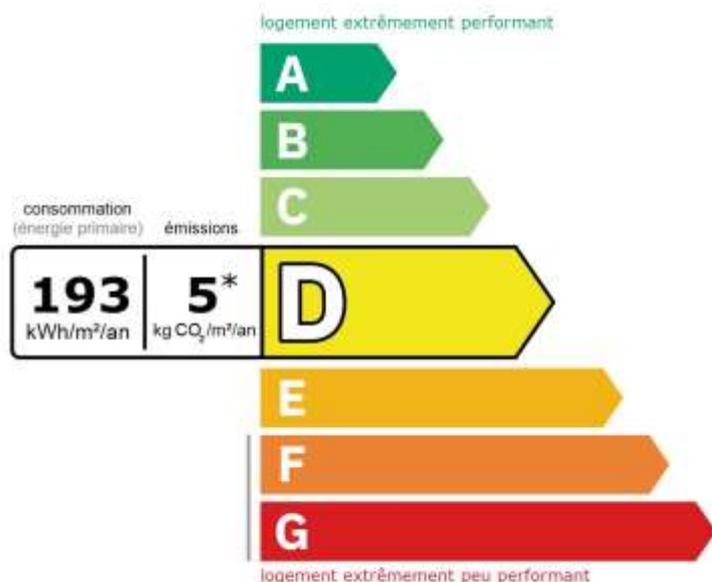
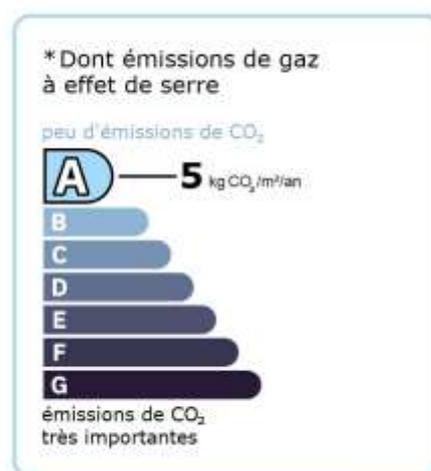
Performance énergétique et climatique

Le niveau de consommation énergétique dépend de l'isolation du logement et de la performance des équipements. Pour l'améliorer, voir pages 4 à 6

Ce logement émet 682 kg de CO₂ par an, soit l'équivalent de 3 535 km parcourus en voiture. Le niveau d'émissions dépend principalement des types d'énergies utilisées (bois, électricité, gaz, fioul, etc.)

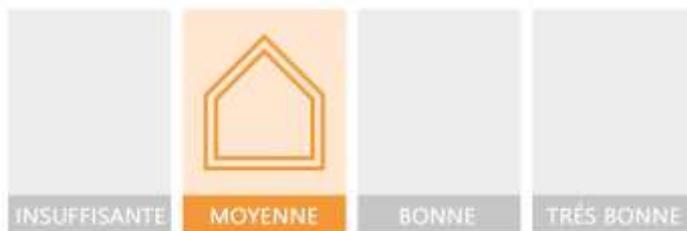
Performance de l'isolation

Murs	Mur en blocs de béton creux d'épaisseur ≤ 20 cm donnant sur l'extérieur Mur en blocs de béton creux d'épaisseur ≤ 20 cm avec un doublage rapporté donnant sur l'extérieur	bonne

Plancher bas	Dalle béton donnant sur un terre-plein	bonne

Toiture/plafond	Plafond sous solives bois donnant sur un comble fortement ventilé avec isolation intérieure (10 cm) Plafond sous solives bois non isolé donnant sur un comble fortement ventilé	insuffisante

Portes et fenêtres	Porte(s) métal avec 30-60% de double vitrage Porte(s) pvc avec double vitrage Fenêtres battantes bois/métal, double vitrage avec lame d'air 12 mm Fenêtres battantes pvc, double vitrage avec lame d'argon 15 mm à isolation renforcée et volets battants bois Fenêtres battantes bois, double vitrage avec lame d'air 12 mm Fenêtres fixes pvc, double vitrage avec lame d'argon 16 mm à isolation renforcée et volets roulants aluminium Fenêtres battantes bois, simple vitrage Fenêtres battantes bois, double vitrage avec lame d'argon 16 mm à isolation renforcée	insuffisante

Plafond	Isolation des plafonds par l'extérieur.	$R > 7,5 \text{ m}^2 \cdot \text{K}/\text{W}$

Portes et fenêtres	Remplacer les portes par des menuiseries plus performantes. Remplacer les fenêtres par des fenêtres double vitrage à isolation renforcée. ⚠ Travaux pouvant nécessiter une autorisation d'urbanisme	$U_w = 1,3 \text{ W}/\text{m}^2 \cdot \text{K}$ $U_w = 1,3 \text{ W}/\text{m}^2 \cdot \text{K}, S_w = 0,42$

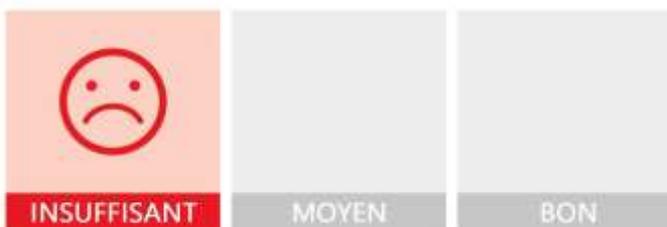
Confort d'été (hors climatisation)*

Les caractéristiques de votre logement améliorant le confort d'été :

logement traversant

toiture isolée

Équipez les fenêtres de votre logement de volets extérieurs ou brise-soleil.
