DOSSIER DE DIAGNOSTICS TECHNIQUES

Maison individuelle
- 9 chemin de Lasserre
65220 ANTIN

RAPPORT N° LARIVE 71972 08.09.22

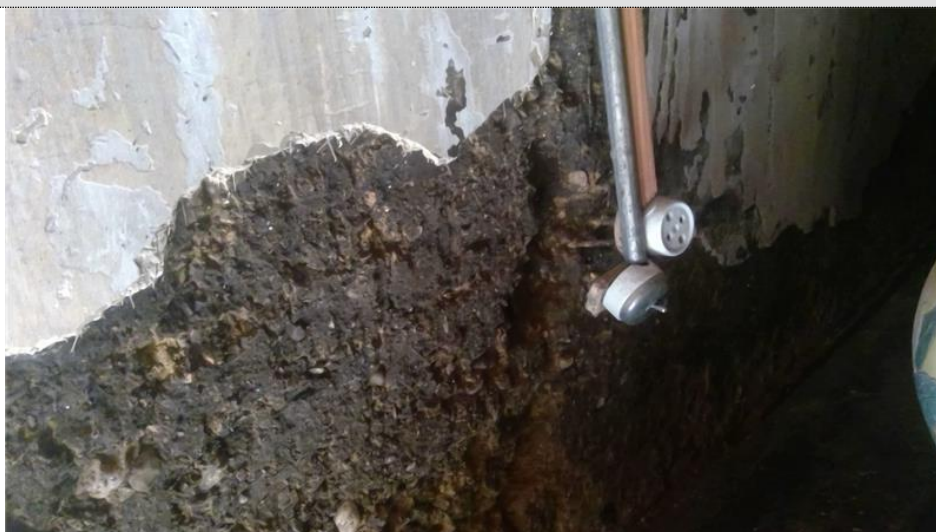
Point de contrôle N° B.3.3.1 d)

<u>Description :</u>	La valeur de la résistance de la PRISE DE TERRE n'est pas adaptée au courant différentiel résiduel (sensibilité) du ou des dispositifs différentiels protégeant l'ensemble de l'installation électrique.
<u>Observation(s)</u>	Absence de prise de terre
<u>Localisation :</u>	Ensemble des pièces

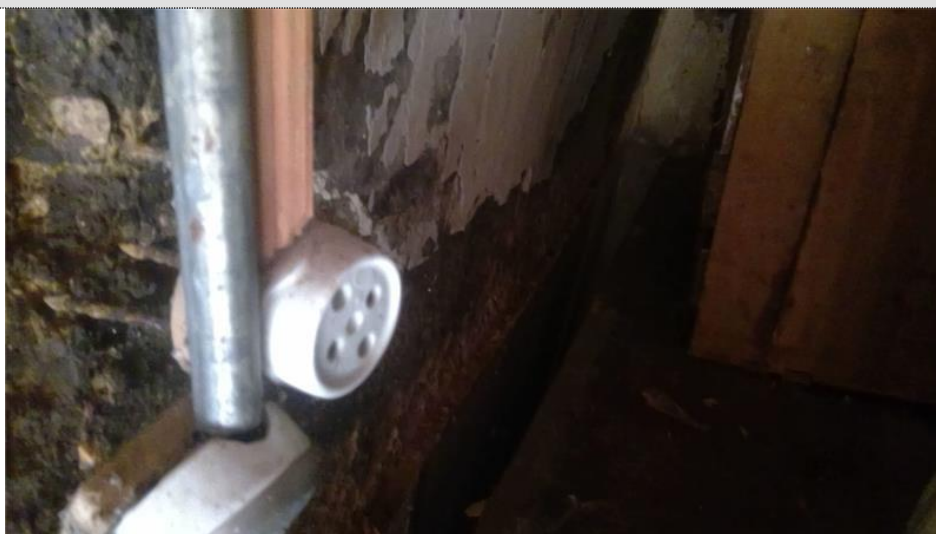
Point de contrôle N° B.3.3.6 a1)

<u>Description :</u>	Au moins un socle de prise de courant ne comporte pas de broche de terre.
<u>Observation(s)</u>	Des socles de prises de courant ne comportent pas une broche reliée à la terre. Mettre en place un dispositif différentiel 30 mA protégeant l'ensemble de l'installation à titre de mesure compensatoire.
<u>Localisation :</u>	Ensemble des pièces

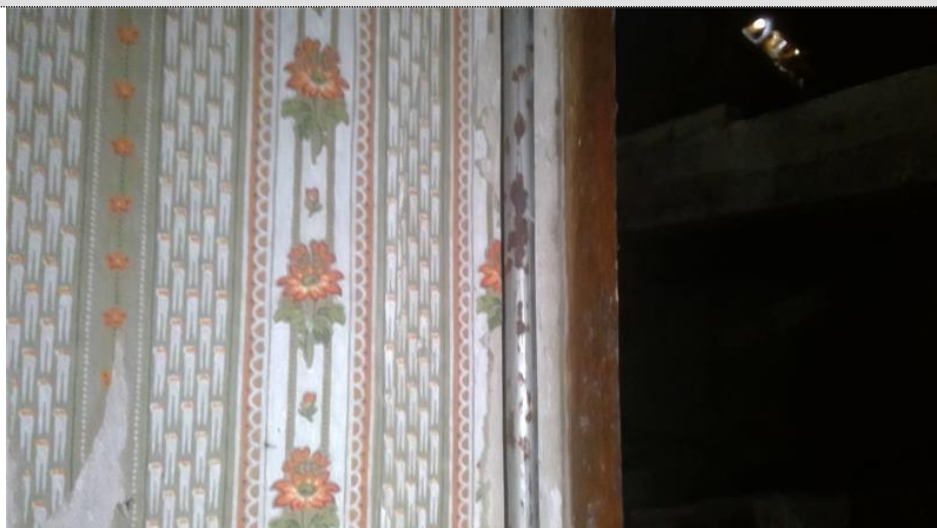
Point de contrôle N° B.3.3.7 a)

Description : Au moins un CONDUIT métalliques en montage apparent ou encastré, comportant des CONDUCTEURS, n'est pas relié à la terre.

Localisation : Ensemble des pièces

Observation(s) Relier à la terre les conduits métalliques, en montage apparent, comportant des conducteurs.

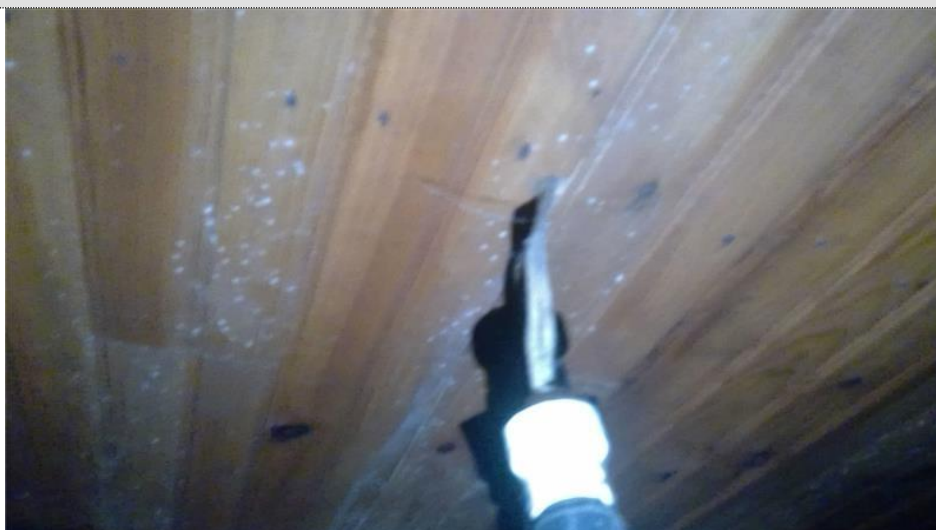
Point de contrôle N° B.8.3 a)

Description : L'installation comporte au moins un MATERIEL ELECTRIQUE vétuste.

Observation(s) Douille métallique simple sans contact de mise à la terre.

Localisation : Ensemble des pièces

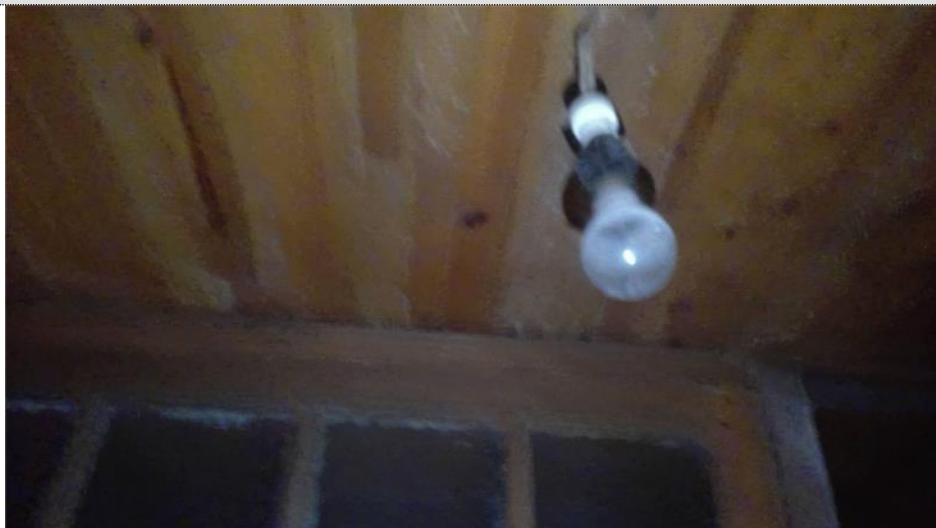
Point de contrôle N° B.8.3 b)

<u>Description :</u>	L'installation comporte au moins un MATERIEL ELECTRIQUE inadapté à l'usage.
<u>Observation(s)</u>	Procéder au remplacement du matériel inadapté à l'usage auquel il est destiné (douilles de chantier)
<u>Localisation :</u>	Ensemble des pièces
