## Dossier Diagnostic Technique (DDT)

Numéro de dossier : JOUANOLOU COMMUNS /650103434  
Date du repérage : 19/01/2023

## Résumé de l'expertise n° JOUANOLOU COMMUNS / 650103434

Numéro de dossier : JOUANOLOU DUPLEX /650103420  
Date du repérage : 11/01/2023

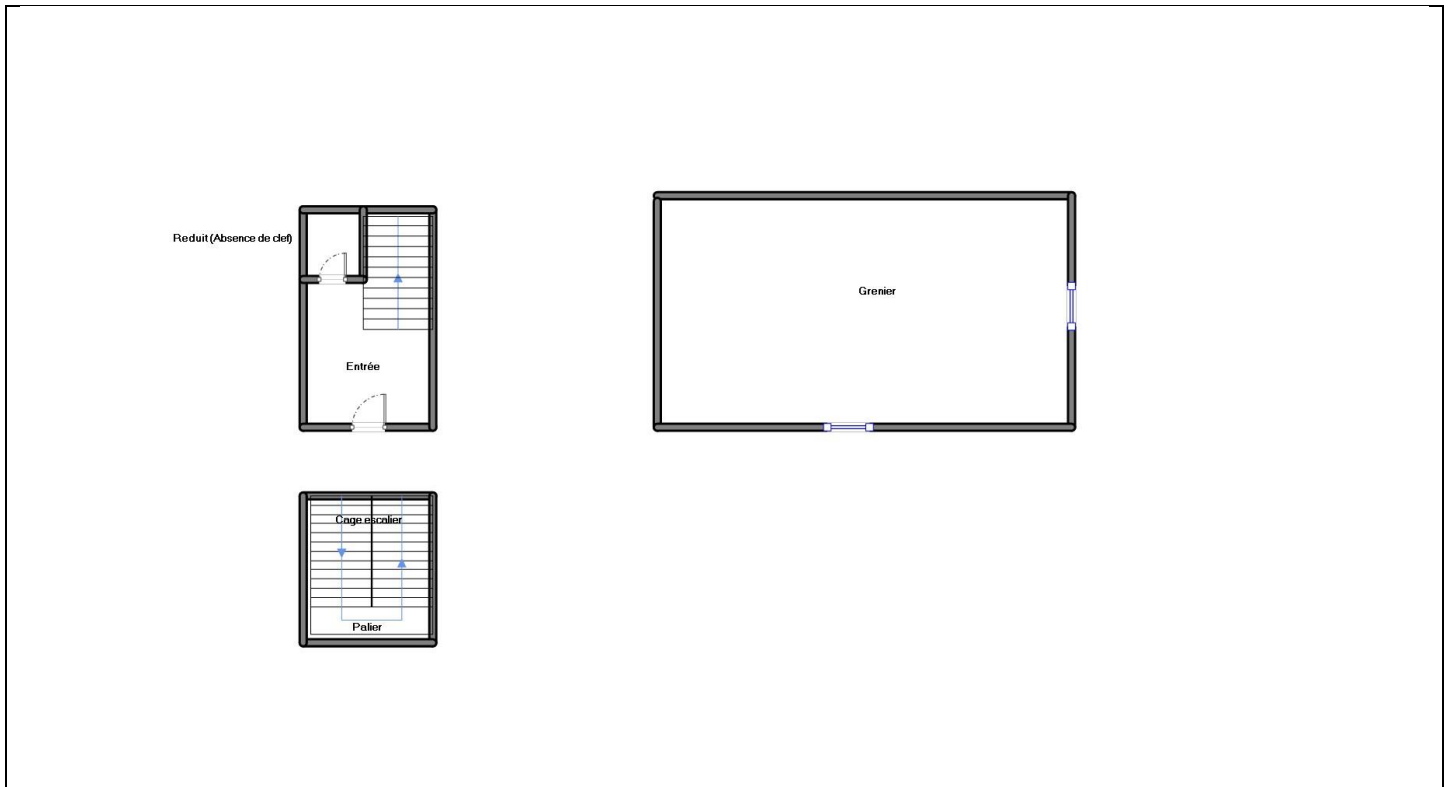
**7.1 - Annexe - Schéma de repérage**

Conduit en fibro-ciment		Dalles de sol	<p>Nom du propriétaire :  <b>SCI JOUANOLOU JARDIN</b>                      Adresse du bien :  <b>38 AVENUE DU BOIS</b>  <b>65800</b>  <b>AUREILHAN</b></p>
	Conduit autre que fibro-ciment		ARDOISES	
	Brides		Colle de revêtement	
	Dépôt de Matériaux contenant de l'amiante		Dalles de faux-plafond	
	Matériau ou produit sur lequel un doute persiste		Toiture en fibro-ciment	
	Présence amiante		Toiture en matériaux composites

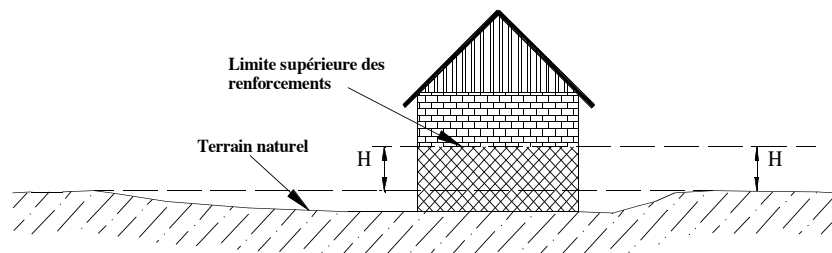
Les irrégularités locales de la topographie ne sont pas forcément prises en compte si elles sont de surface faible par rapport à la surface totale de la zone considérée (bleue ou rouge). Aussi, dans le cas de petits talwegs ou de petites cuvettes, il faut considérer que la cote du terrain naturel est la cote des terrains environnants (les creux étant vite remplis par les écoulements), conformément au schéma ci dessous :

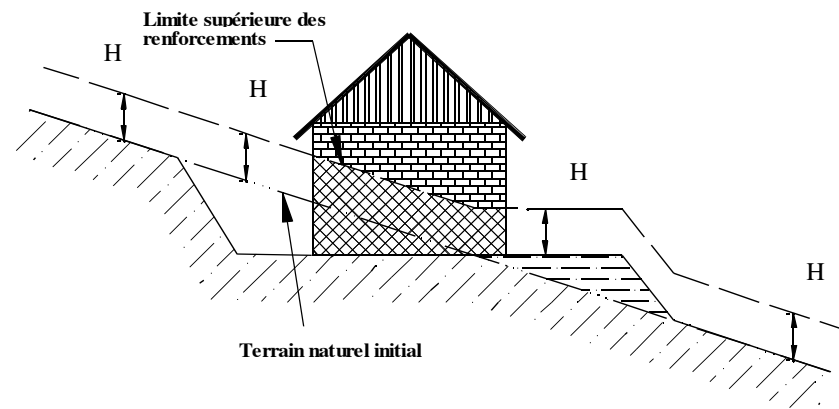
- ~ dans le cas général, la hauteur à renforcer sera mesurée depuis le sommet des remblais.
- ~ lorsqu'ils sont attenants à la construction, ils peuvent remplacer le renforcement des façades exposées que s'ils ont été spécifiquement conçus pour cela (parement exposé aux écoulements subverticaux sauf pour les inondations en plaine, dimensionnement pour résister aux efforts prévisibles, ...).

Toute disposition architecturale particulière ne s'inscrivant pas dans ce schéma de principe, devra être traitée dans le sens de la plus grande sécurité.

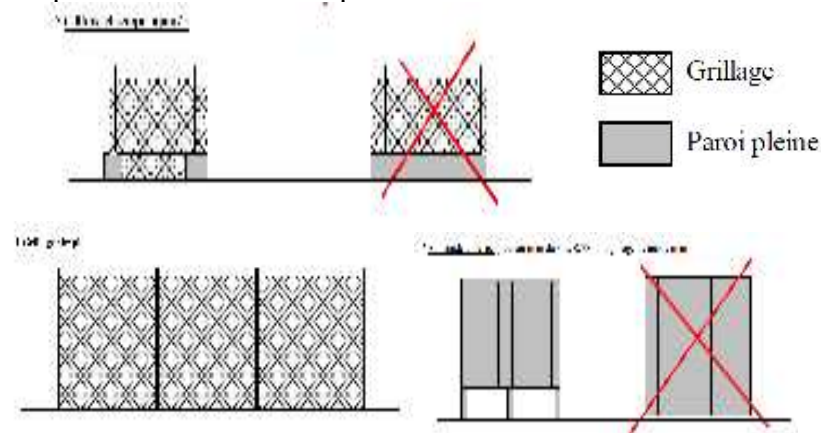
Les clôtures ayant peu d'influence sur les écoulements seront compatibles avec les exemples ci dessous :

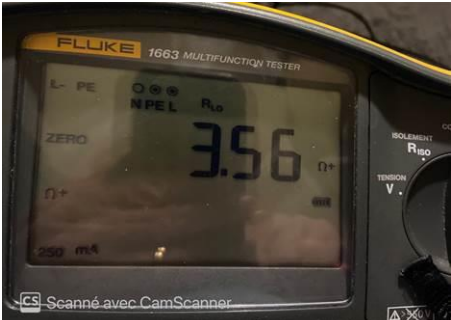
<p>La valeur mesurée de la résistance de continuité du conducteur principal de protection, entre la borne ou barrette principale de terre et son point de connexion au niveau de la barrette de terre du tableau de répartition est supérieure à 2 ohms.</p>

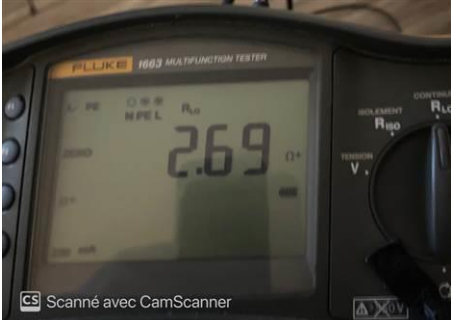
<p>Locaux contenant une baignoire ou une douche : la continuité électrique de la liaison équipotentielle supplémentaire, reliant les éléments conducteurs et les masses des matériels électriques, n'est pas satisfaisante (résistance supérieure à 2 ohms).</p>

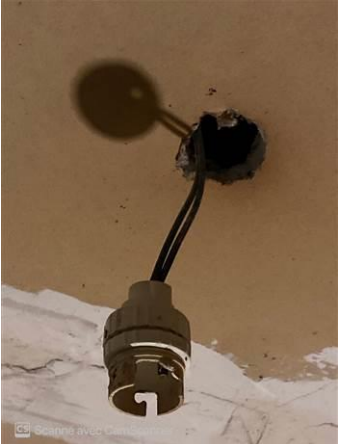
<p>L'Enveloppe d'au moins un matériel est manquante ou détériorée.</p>

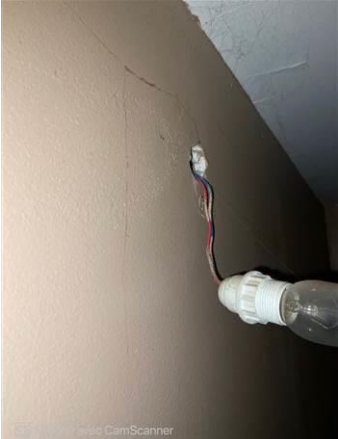
<p>Au moins un conducteur isolé n'est pas placé sur toute sa longueur dans un conduit, une goulotte ou une plinthe ou une huisserie, en matière isolante ou métallique, jusqu'à sa pénétration dans le matériel électrique qu'il alimente.</p>

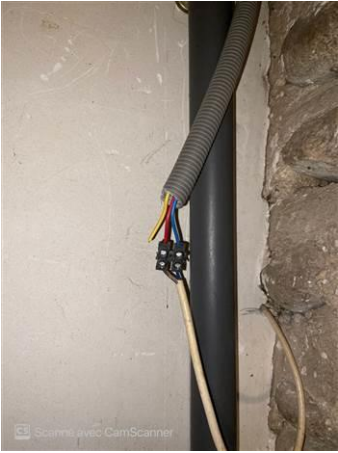
<p>L'Enveloppe d'au moins un matériel est manquante ou détériorée.</p>

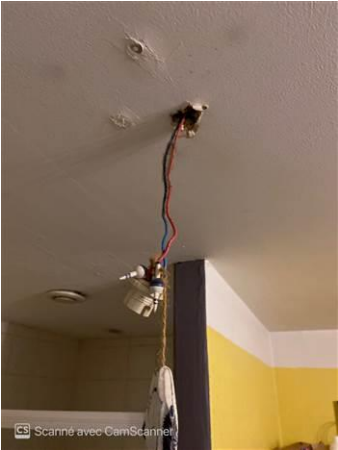
<p>L'Enveloppe d'au moins un matériel est manquante ou détériorée.</p>

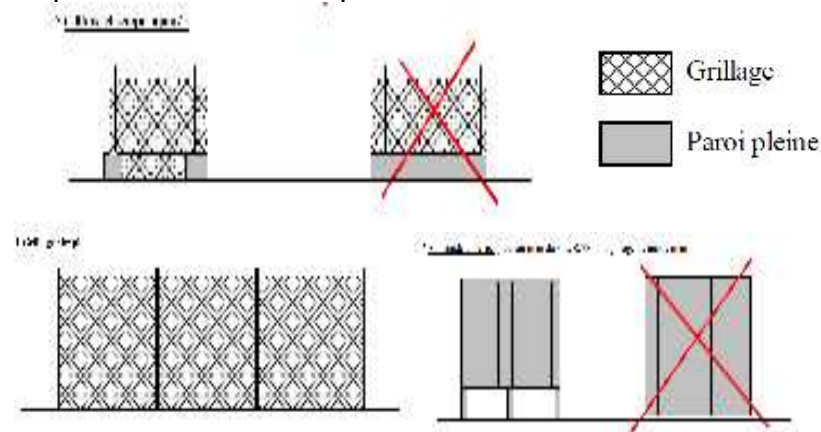
Les clôtures ayant peu d'influence sur les écoulements seront compatibles avec les exemples ci dessous :

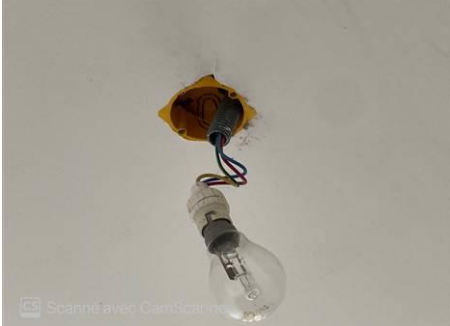
<p>Scanné avec CamScanner</p>	<p>L'Enveloppe d'au moins un matériel est manquante ou détériorée.</p>

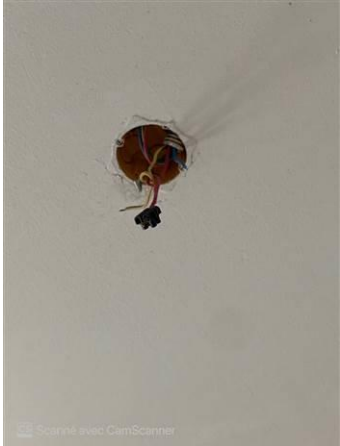
<p>Scanné avec CamScanner</p>	<p>Au moins un conducteur isolé n'est pas placé sur toute sa longueur dans un conduit, une goulotte ou une plinthe ou une huisserie, en matière isolante ou métallique, jusqu'à sa pénétration dans le matériel électrique qu'il alimente.</p>

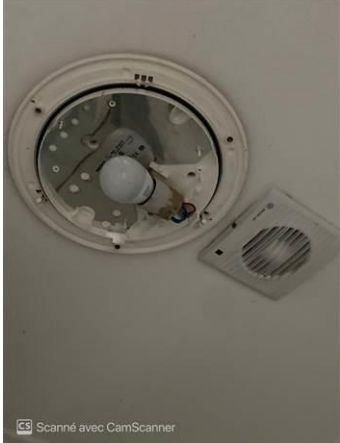
<p>Scanné avec CamScanner</p>	<p>L'Enveloppe d'au moins un matériel est manquante ou détériorée.</p>

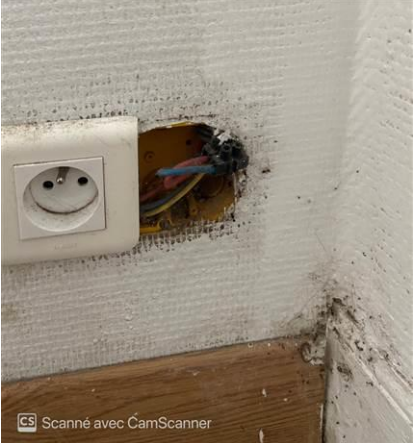
<p>Scanné avec CamScanner</p>	<p>L'Enveloppe d'au moins un matériel est manquante ou détériorée.</p>

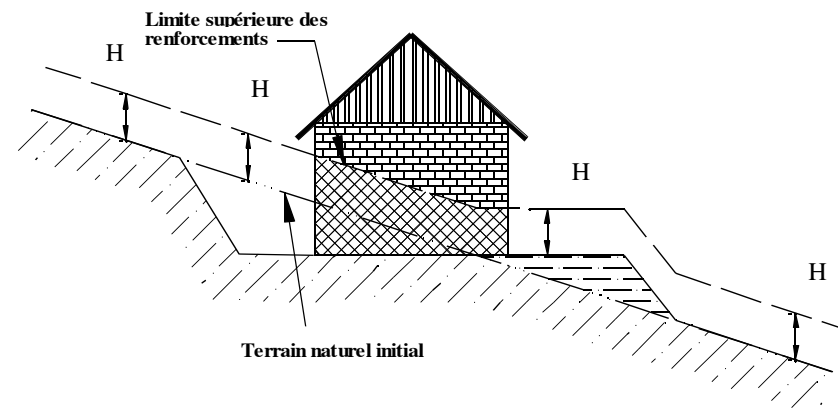
- ~ dans le cas général, la hauteur à renforcer sera mesurée depuis le sommet des remblais.
- ~ lorsqu'ils sont attenants à la construction, ils peuvent remplacer le renforcement des façades exposées que s'ils ont été spécifiquement conçus pour cela (parement exposé aux écoulements subverticaux sauf pour les inondations en plaine, dimensionnement pour résister aux efforts prévisibles, ...).

Toute disposition architecturale particulière ne s'inscrivant pas dans ce schéma de principe, devra être traitée dans le sens de la plus grande sécurité.

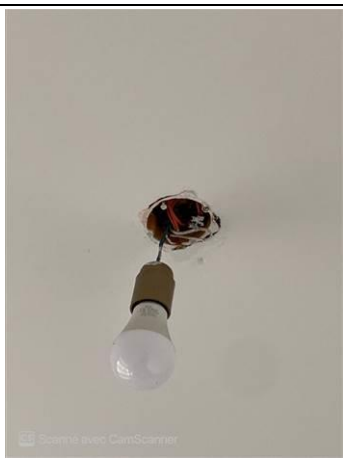
<p>L'Enveloppe d'au moins un matériel est manquante ou détériorée.</p>

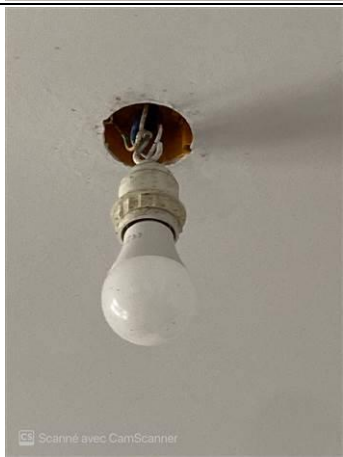
<p>Au moins un conducteur isolé n'est pas placé sur toute sa longueur dans un conduit, une goulotte ou une plinthe ou une huisserie, en matière isolante ou métallique, jusqu'à sa pénétration dans le matériel électrique qu'il alimente.</p>

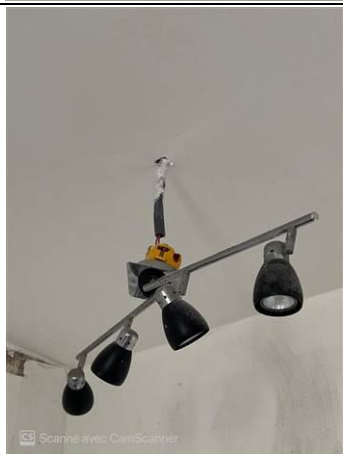
<p>L'Enveloppe d'au moins un matériel est manquante ou détériorée.</p>

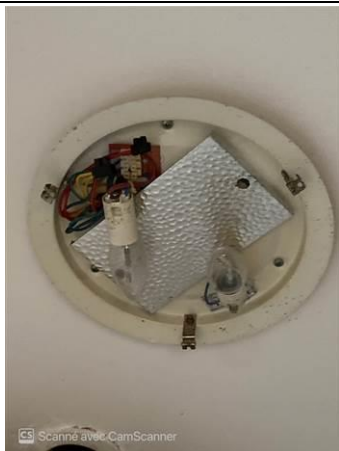
L'Enveloppe d'au moins un matériel est manquante ou détériorée.

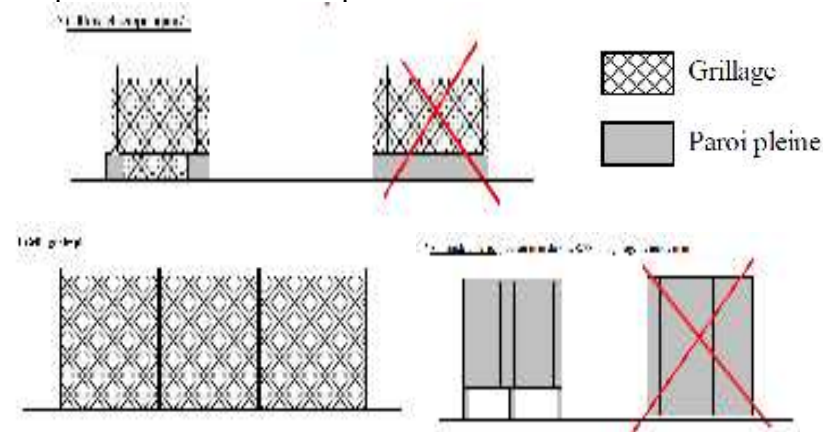
## **1.7. Dispositions concernant les clôtures ayant peu d'influence sur les écoulements**

Les clôtures ayant peu d'influence sur les écoulements seront compatibles avec les exemples ci dessous :

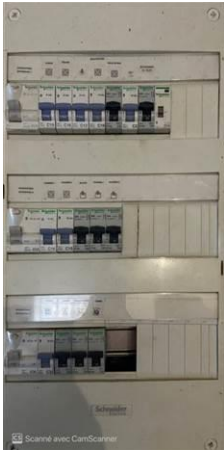
<p>L'Enveloppe d'au moins un matériel est manquante ou détériorée.</p>

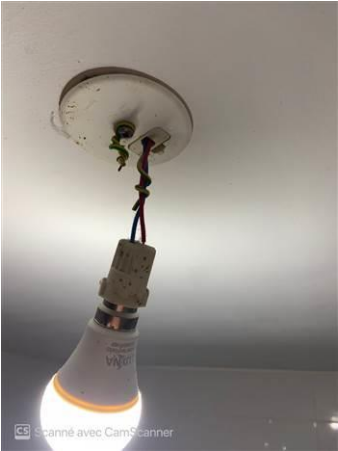
<p>Au moins un conducteur isolé n'est pas placé sur toute sa longueur dans un conduit, une goulotte ou une plinthe ou une huisserie, en matière isolante ou métallique, jusqu'à sa pénétration dans le matériel électrique qu'il alimente.</p>

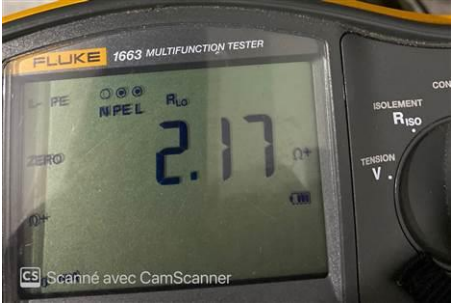
<p>Locaux contenant une baignoire ou une douche : la continuité électrique de la liaison équipotentielle supplémentaire, reliant les éléments conducteurs et les masses des matériels électriques, n'est pas satisfaisante (résistance supérieure à 2 ohms).</p>

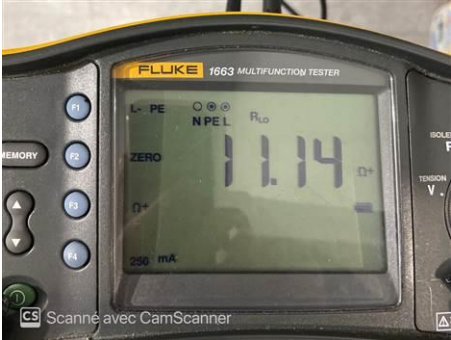
<p>La valeur mesurée de la résistance de continuité du conducteur principal de protection, entre la borne ou barrette principale de terre et son point de connexion au niveau de la barrette de terre du tableau de répartition est supérieure à 2 ohms.</p>

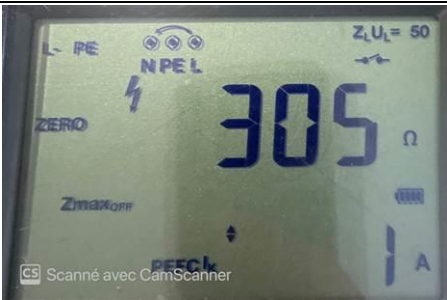
La valeur de la résistance de la prise de terre n'est pas adaptée au courant différentiel résiduel (sensibilité) du ou des dispositifs différentiels protégeant l'ensemble de l'installation électrique.  
> 100 OHM
