DIAG AFFAIRE
EXPERTISE IMMOBILIÈRE

Dossier Diagnostic Technique (DDT)

Numéro de dossier : JOUANOLOU DUPLEX /650103420
Date du repérage : 11/01/2023

Localisation du ou des bâtiments :
Département : ... **Hauts-Pyrénées**
Adresse : **38 AVENUE DU BOIS**
Commune : **65800 AUREILHAN**
Section cadastrale AE, Parcelle(s) n° 662
Désignation et situation du ou des lot(s) de copropriété :
, Lot numéro Non communiqué
Périmètre de repérage :
APPARTEMENT DUPLEX

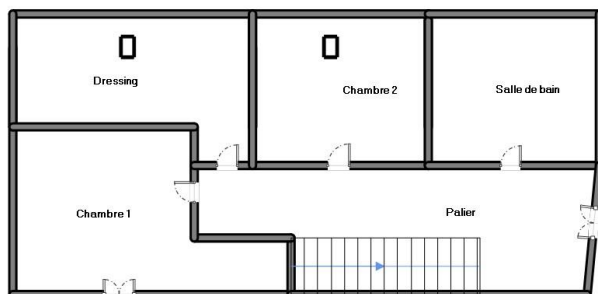
7.1 - Annexe - Schéma de repérage

Combles (Accès condamné)

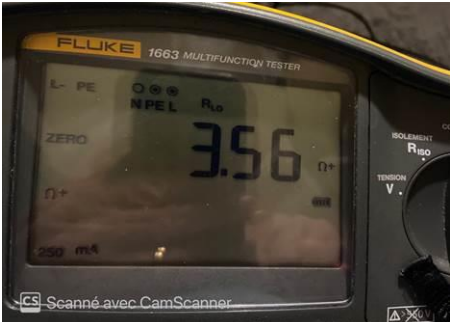
<p>La valeur mesurée de la résistance de continuité du conducteur principal de protection, entre la borne ou barrette principale de terre et son point de connexion au niveau de la barrette de terre du tableau de répartition est supérieure à 2 ohms.</p>

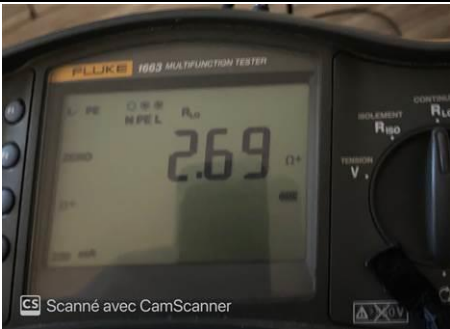
<p>Locaux contenant une baignoire ou une douche : la continuité électrique de la liaison équipotentielle supplémentaire, reliant les éléments conducteurs et les masses des matériels électriques, n'est pas satisfaisante (résistance supérieure à 2 ohms).</p>

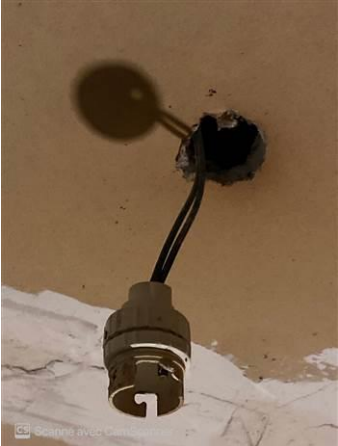
<p>L'Enveloppe d'au moins un matériel est manquante ou détériorée.</p>

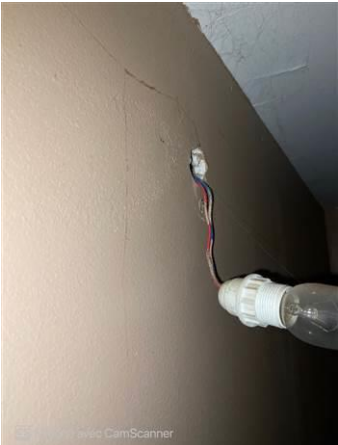
<p>Au moins un conducteur isolé n'est pas placé sur toute sa longueur dans un conduit, une goulotte ou une plinthe ou une huisserie, en matière isolante ou métallique, jusqu'à sa pénétration dans le matériel électrique qu'il alimente.</p>

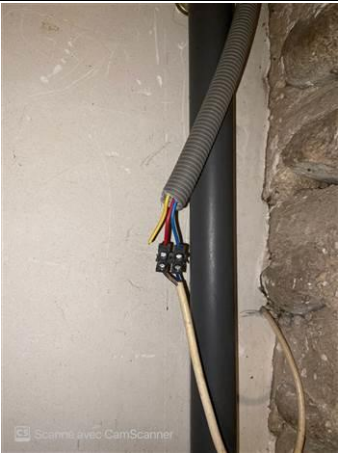
<p>L'Enveloppe d'au moins un matériel est manquante ou détériorée.</p>

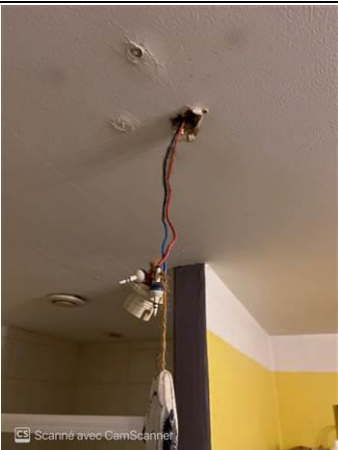
<p>L'Enveloppe d'au moins un matériel est manquante ou détériorée.</p>

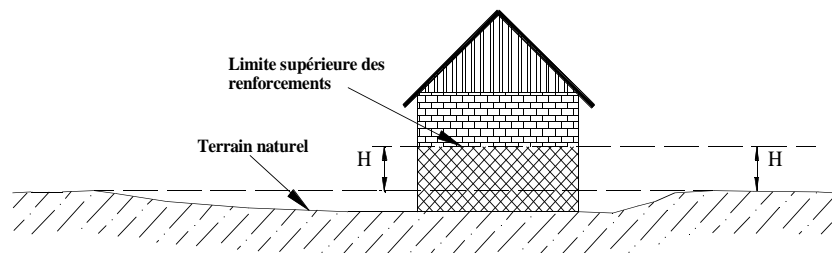
Le règlement utilise la notion de "hauteur par rapport au terrain naturel" et cette notion mérite d'être explicitée pour les cas complexes. Elle est utilisée pour les écoulements (avalanches, débordements torrentiels, inondations, coulées de boue) ou pour les chutes de blocs.

Les irrégularités locales de la topographie ne sont pas forcément prises en compte si elles sont de surface faible par rapport à la surface totale de la zone considérée (bleue ou rouge). Aussi, dans le cas de petits talwegs ou de petites cuvettes, il faut considérer que la cote du terrain naturel est la cote des terrains environnants (les creux étant vite remplis par les écoulements), conformément au schéma ci dessous :

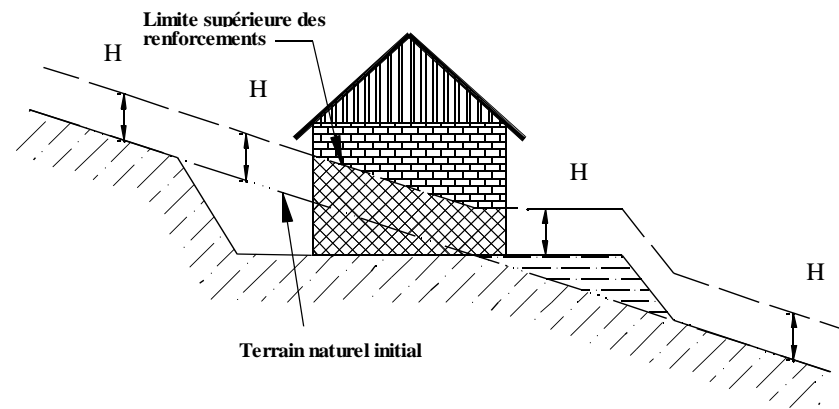
En cas de terrassements en déblais, la hauteur doit être mesurée par rapport au terrain naturel initial.

En cas de terrassements en remblais:

- ~ dans le cas général, la hauteur à renforcer sera mesurée depuis le sommet des remblais.
- ~ lorsqu'ils sont attenants à la construction, ils peuvent remplacer le renforcement des façades exposées que s'ils ont été spécifiquement conçus pour cela (parement exposé aux écoulements subverticaux sauf pour les inondations en plaine, dimensionnement pour résister aux efforts prévisibles, ...).

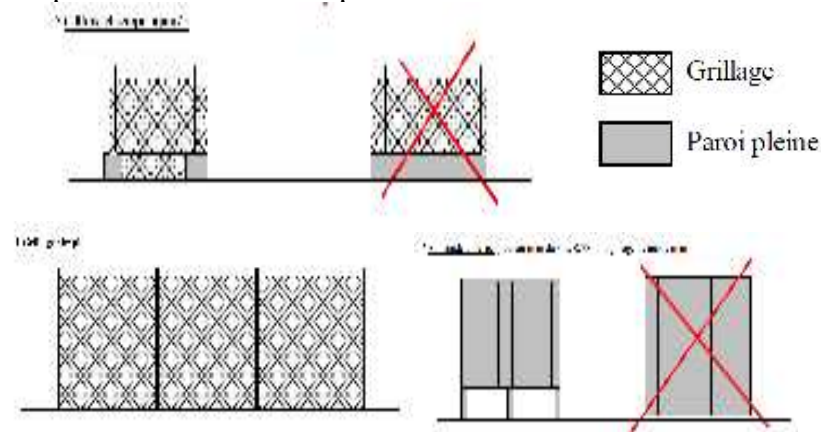
Les clôtures ayant peu d'influence sur les écoulements seront compatibles avec les exemples ci dessous :
