DIAG AFFAIRE
EXPERTISE IMMOBILIÈRE

Dossier Diagnostic Technique (DDT)

Numéro de dossier : JOUANOLOU T1 ETAGE GAUCHE
Date du repérage : /650103423
19/01/2023

Localisation du ou des bâtiments :
Département : ... **Hautes-Pyrénées**
Adresse : **38 AVENUE DU BOIS**
Commune : **65800 AUREILHAN**
Section cadastrale : NC, Parcelle(s) n° : NC
Désignation et situation du ou des lot(s) de copropriété :
, Lot numéro Non communiqué
Périmètre de repérage :
T1 1ER ETAGE

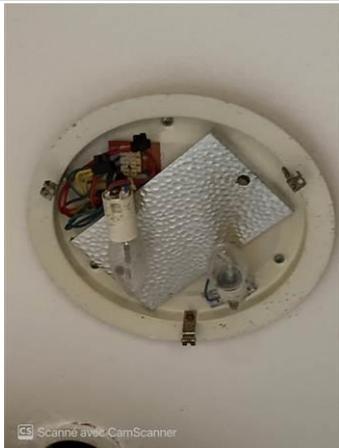
Annexe - Photos

L'Enveloppe d'au moins un matériel est manquante ou détériorée.

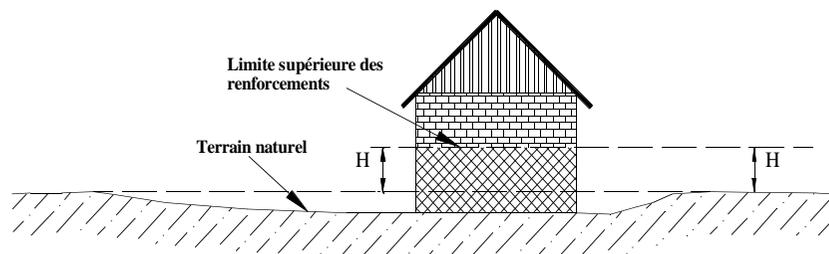
Le règlement utilise la notion de "hauteur par rapport au terrain naturel" et cette notion mérite d'être explicitée pour les cas complexes. Elle est utilisée pour les écoulements (avalanches, débordements torrentiels, inondations, coulées de boue) ou pour les chutes de blocs.

Les irrégularités locales de la topographie ne sont pas forcément prises en compte si elles sont de surface faible par rapport à la surface totale de la zone considérée (bleue ou rouge). Aussi, dans le cas de petits talwegs ou de petites cuvettes, il faut considérer que la cote du terrain naturel est la cote des terrains environnants (les creux étant vite remplis par les écoulements), conformément au schéma ci dessous :

En cas de terrassements en déblais, la hauteur doit être mesurée par rapport au terrain naturel initial.

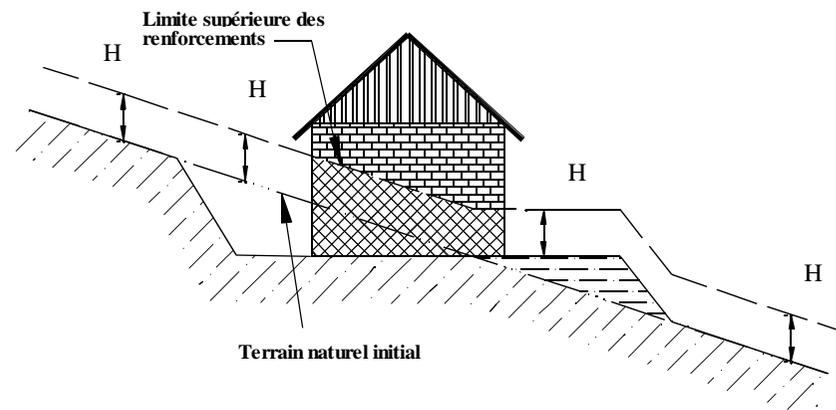
En cas de terrassements en remblais:

- ~ dans le cas général, la hauteur à renforcer sera mesurée depuis le sommet des remblais.
- ~ lorsqu'ils sont attenants à la construction, ils peuvent remplacer le renforcement des façades exposées que s'ils ont été spécifiquement conçus pour cela (parement exposé aux écoulements subverticaux sauf pour les inondations en plaine, dimensionnement pour résister aux efforts prévisibles, ...).

Toute disposition architecturale particulière ne s'inscrivant pas dans ce schéma de principe, devra être traitée dans le sens de la plus grande sécurité.

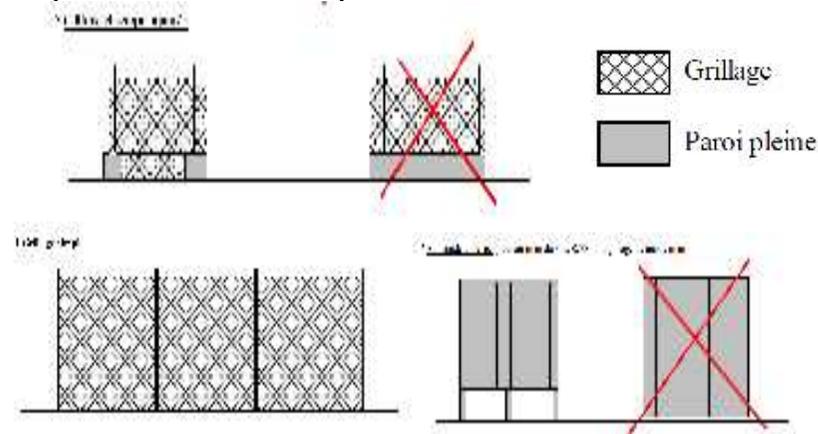
1.7. Dispositions concernant les clôtures ayant peu d'influence sur les écoulements

Les clôtures ayant peu d'influence sur les écoulements seront compatibles avec les exemples ci dessous :
